Pont Champlain Inspections générales et détaillées des sections 5 et 7 (2014)

Volume 4

- Volume 4 - Chapitre 5 : Recommandations;
Chapitre 6 : Liste des éléments retenant
l'attention;
Chapitre 7 : Résumé des recommandations
incluant les 10 recommandations
prioritaires;
Chapitre 8 : Annexes.

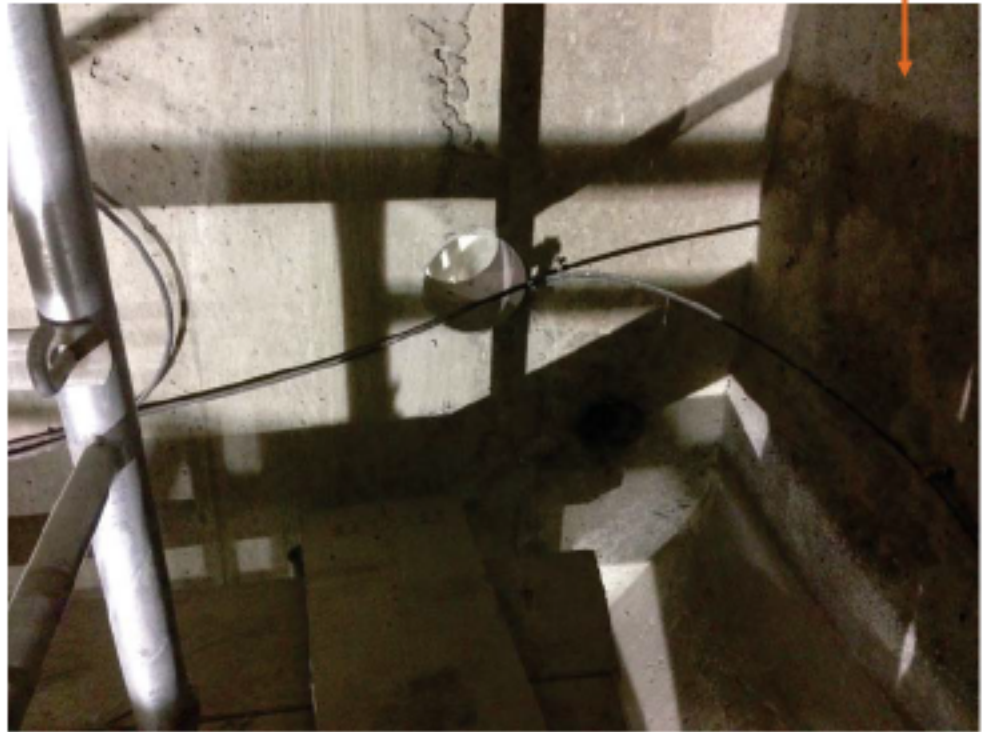
PHOTO N° 2

Travée : 43W-44W
Poutre : P1-P2
Élément : Diaphragme 2, entre
P1 et P2

Commentaire : Vue rapprochée de
la photo précédente. Câble 3
sectionné.

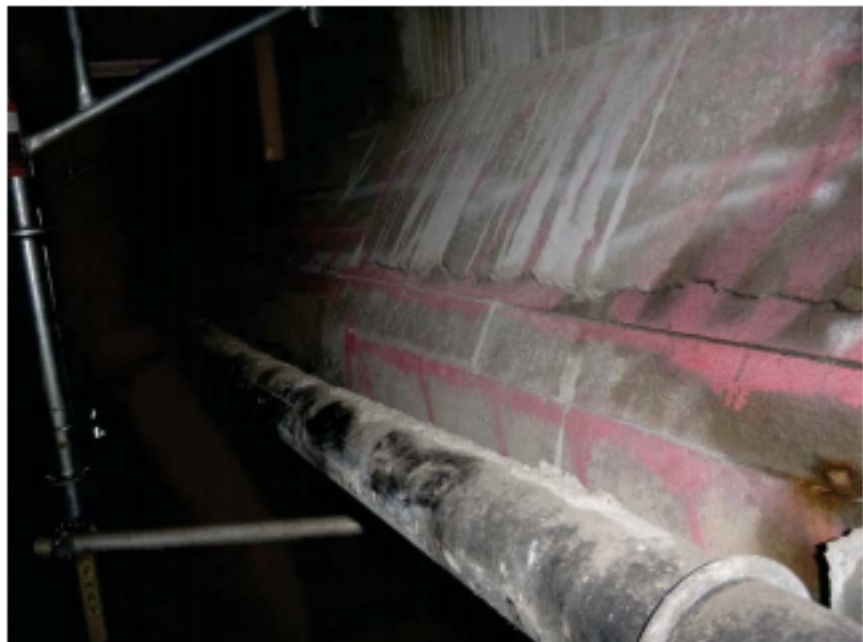
Commentaire : Fissure d'ouverture
3.5 à 5mm avec délaminage du
béton.

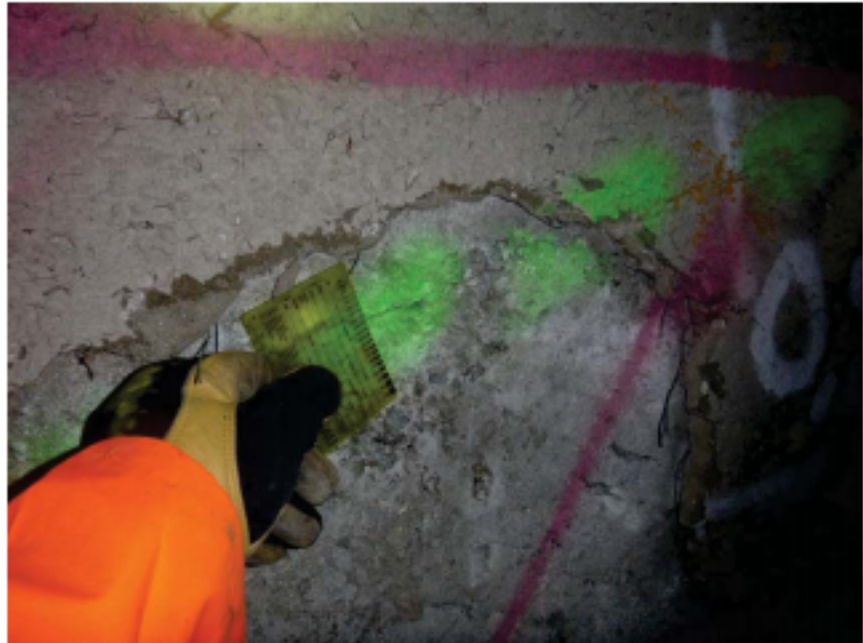
PHOTO N° 14

Commentaire : Décollement du
béton de réparation. Fissure F5 :
ouverture de 0,4mm du béton sous
la réparation, au lieu de 1,0mm
mesuré sur le dessus du béton de
réparation.

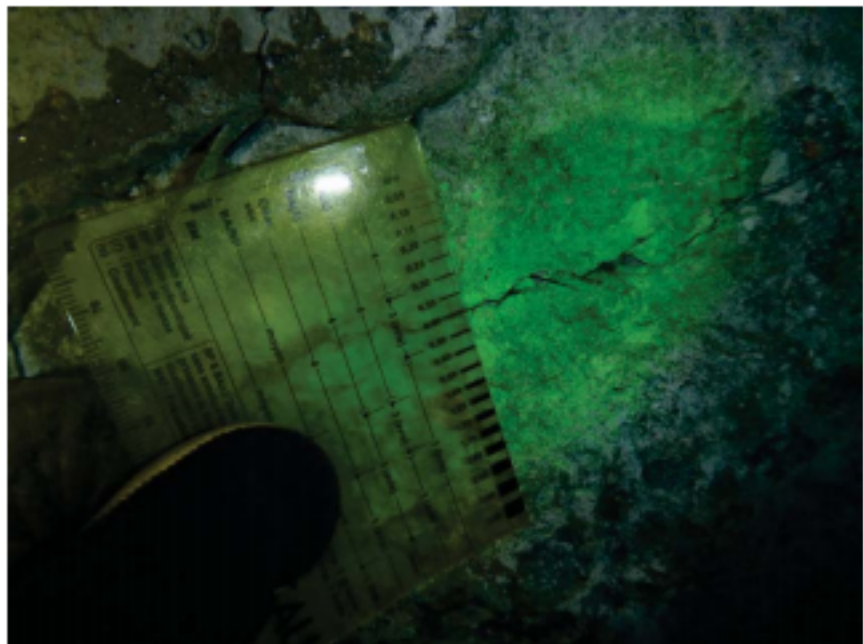
Travée : 43W-44W
Poutre : P7
Élément : Âme aval entre
raidisseurs 3 et 4

Commentaire : Vur rapprochée de
la fissure F5 : ouverture de 0,4mm
du béton sous la réparation.
