Rapport d'inspection annuelle

Inspection détaillée du pont Jacques-Cartier, section 2 – Volume 2

Fiches d'inspection détaillée

19 avril 2017

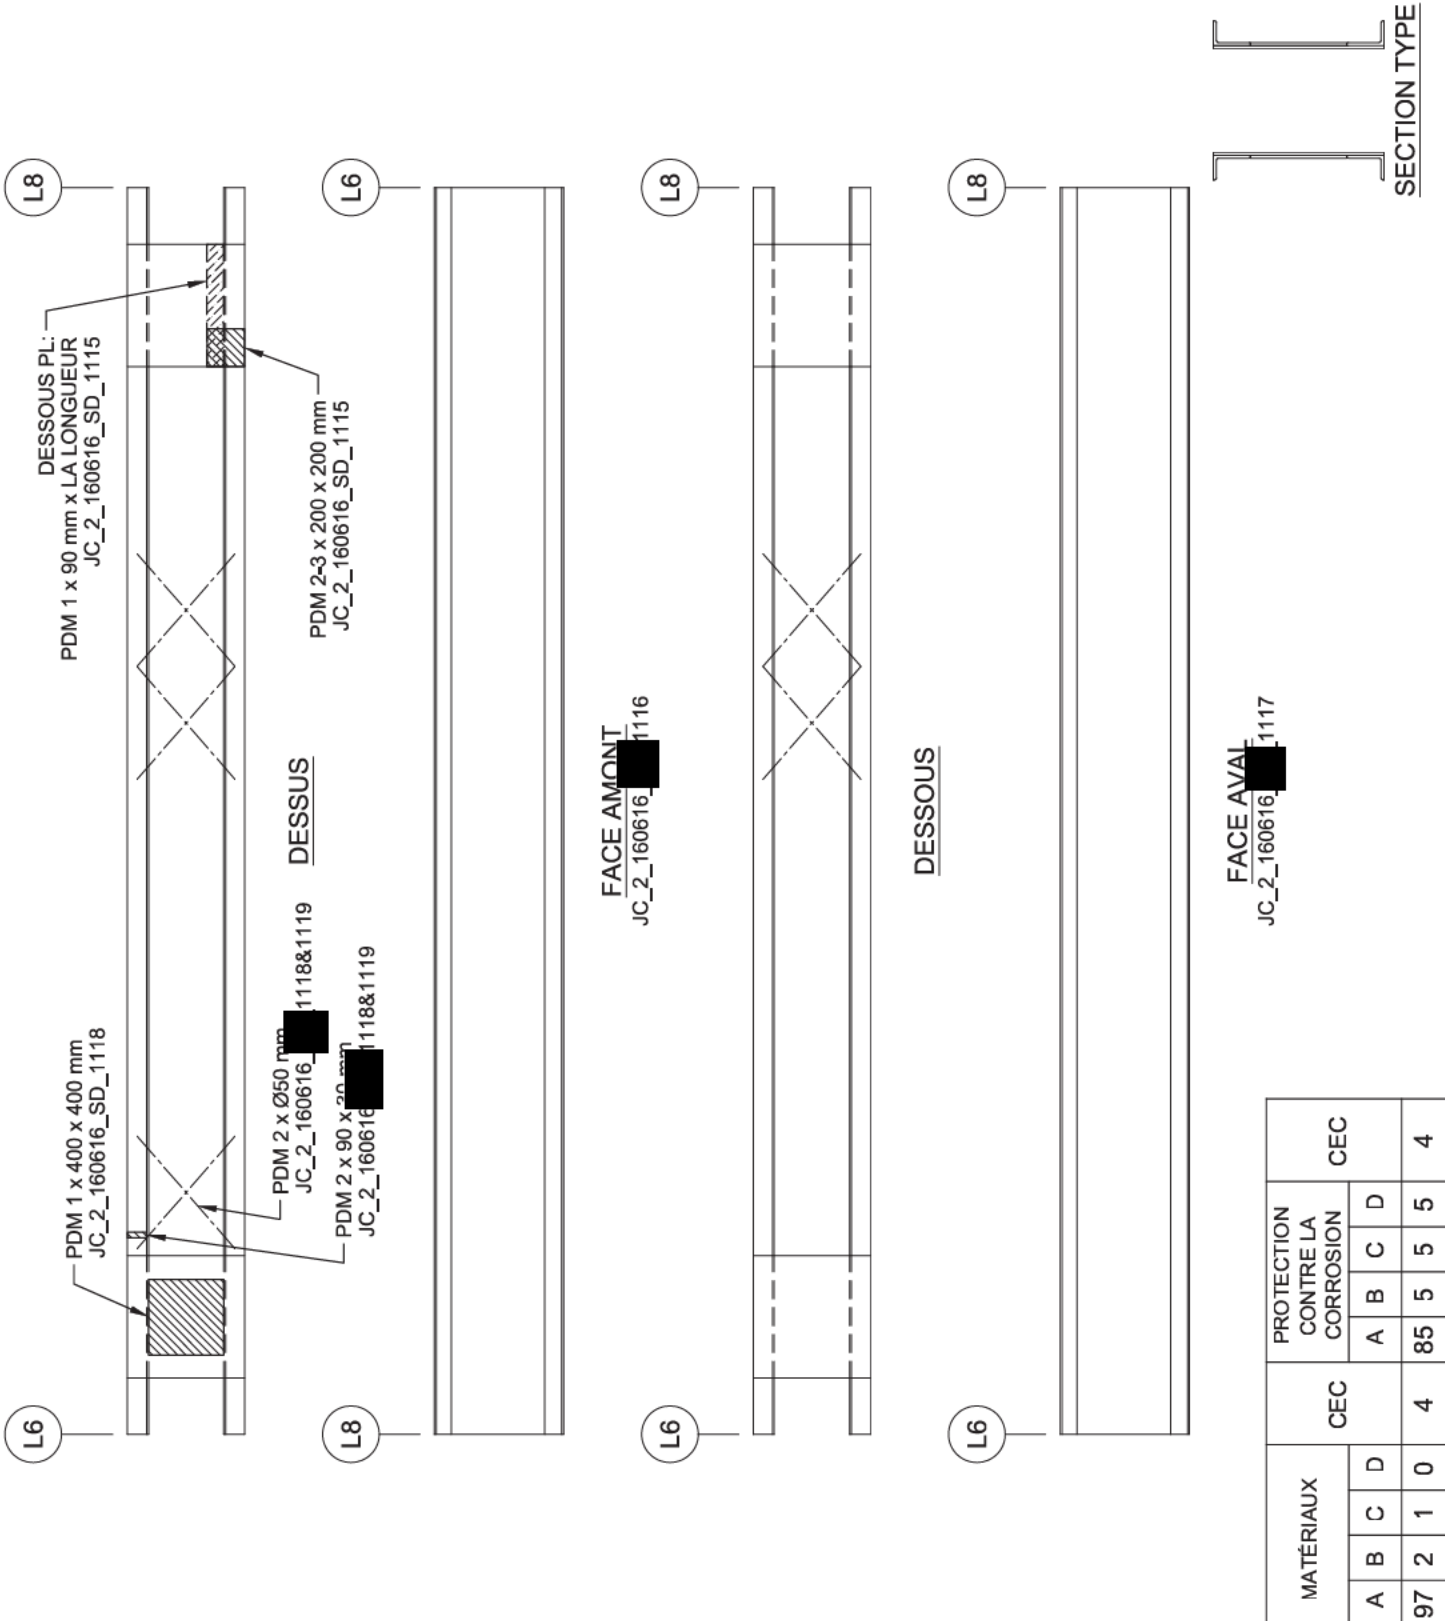
SECTION : 2	TRAVÉE : 0-1	FERME : AM	MEMBRE : C. INF. L6-L8	TYPE : POUTRE TRIANGULÉE
DATE : 2016-06-16	INSPECTION PAR : MF			ÉCHELLE : NAE

MATÉRIAUX	CEC				PROTECTION CONTRE LA CORROSION				CEC
	A	B	C	D	A	B	C	D	
97	2	1	0	0	85	5	5	5	4

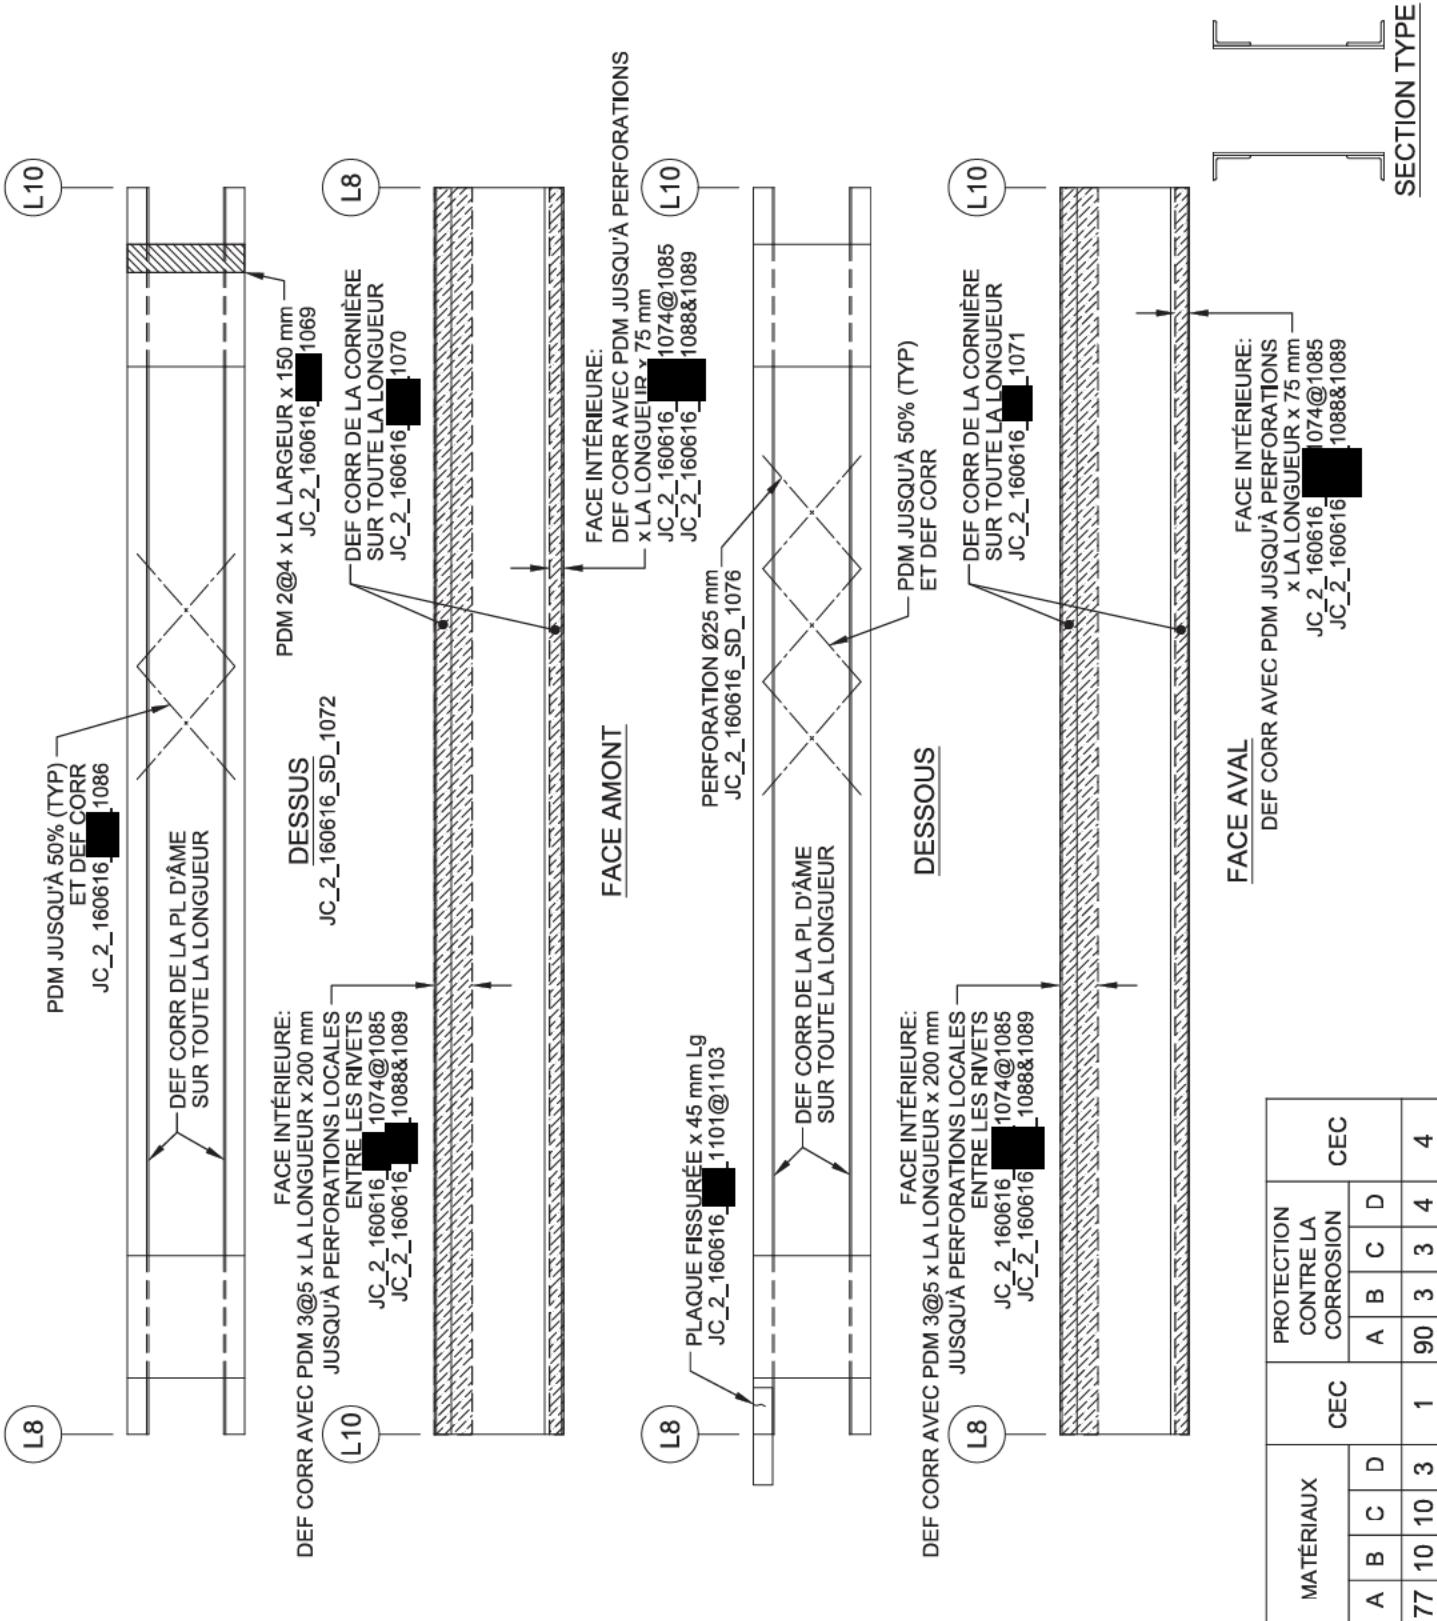
SECTION : 2	TRAVÉE : 0-1	FERME : AM	MEMBRE : C. INF. L8-L10	TYPE : POUTRE TRIANGULÉE
DATE : 2016-06-16	INSPECTION PAR : MF			ÉCHELLE : NAE

MATÉRIAUX	CEC				PROTECTION CONTRE LA CORROSION				CEC
	A	B	C	D	A	B	C	D	
77	10	10	3	3	90	3	3	4	4

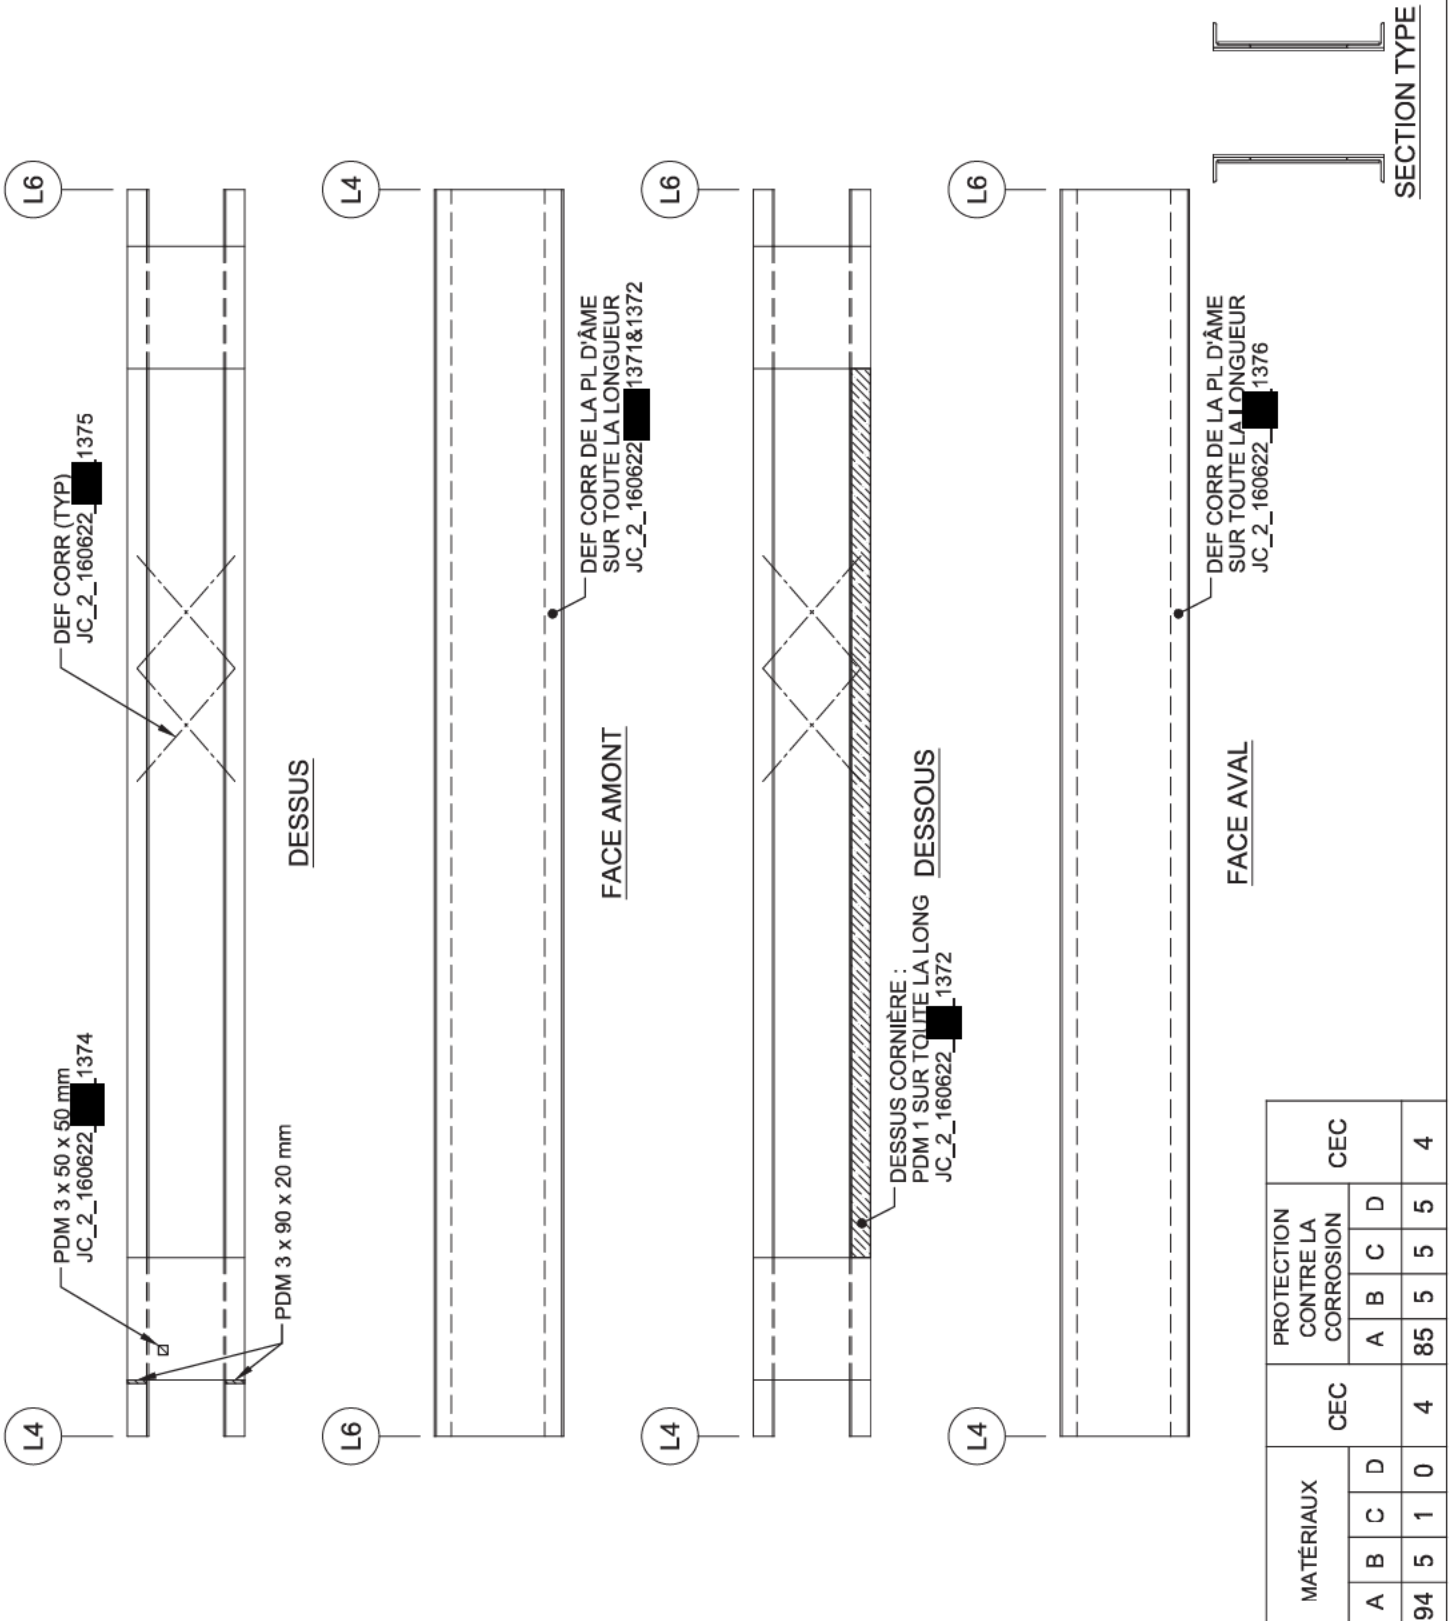
SECTION : 2 TRAVÉE : 1-2 FERME : AM MEMBRE : C. INF. L4-L6 TYPE : POUTRE TRIANGULÉE
 DATE : 2016-06-22 INSPECTION PAR : MF XXXXXXXXXX ÉCHELLE : NAE

MATÉRIAUX	CEC		PROTECTION CONTRE LA CORROSION				CEC	
	A	B	A	B	C	D		
94	5	1	0	4	85	5	5	4

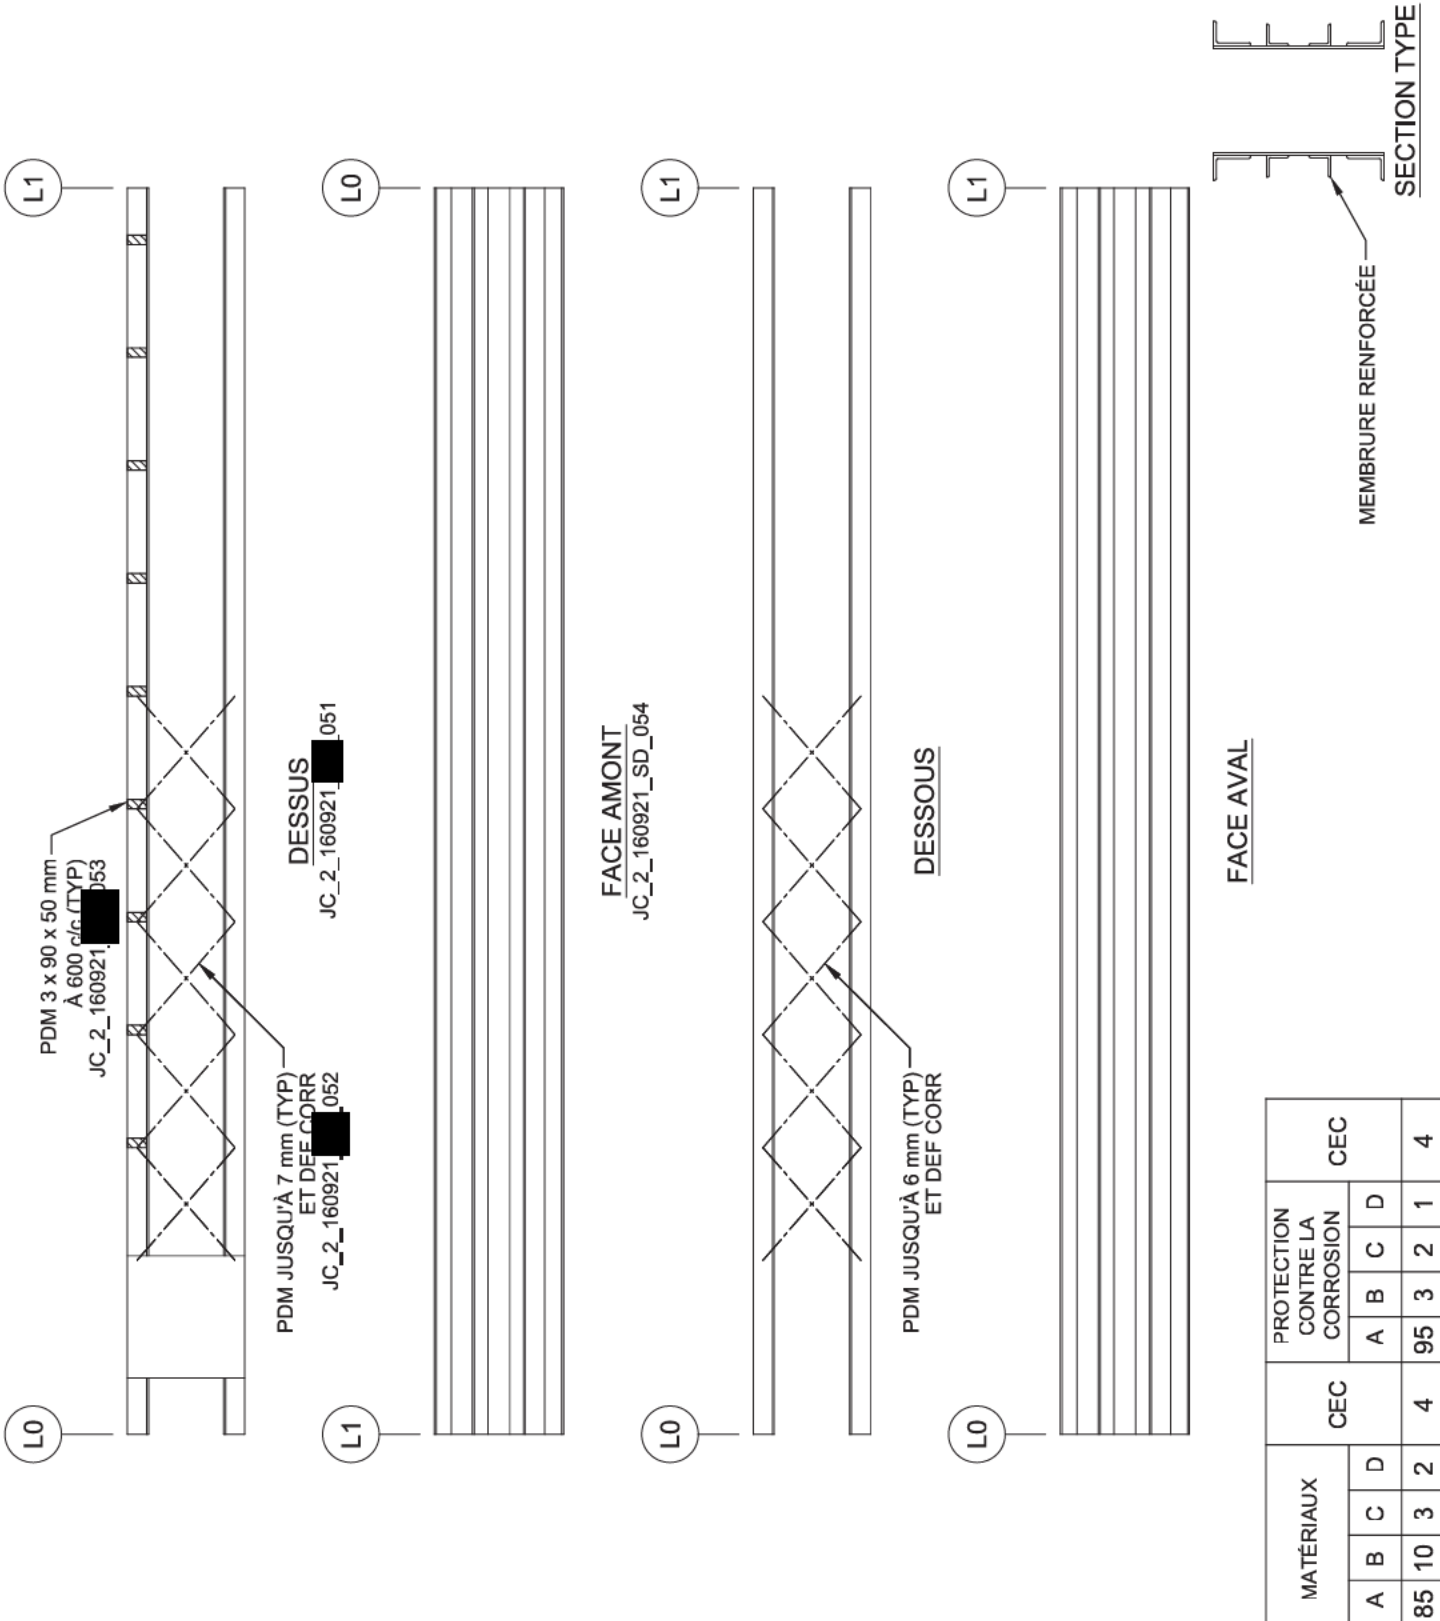
SECTION : 2 TRAVÉE : 4-5 FERME : AM MEMBRE : C. INF. L0-L1 TYPE : POUTRE TRIANGULÉE
DATE : 2016-09-21 INSPECTION PAR : MF ÉCHELLE : NAE

MATÉRIAUX	CEC				PROTECTION CONTRE LA CORROSION				CEC
	A	B	C	D	A	B	C	D	
85	10	3	2	2	95	3	2	1	4

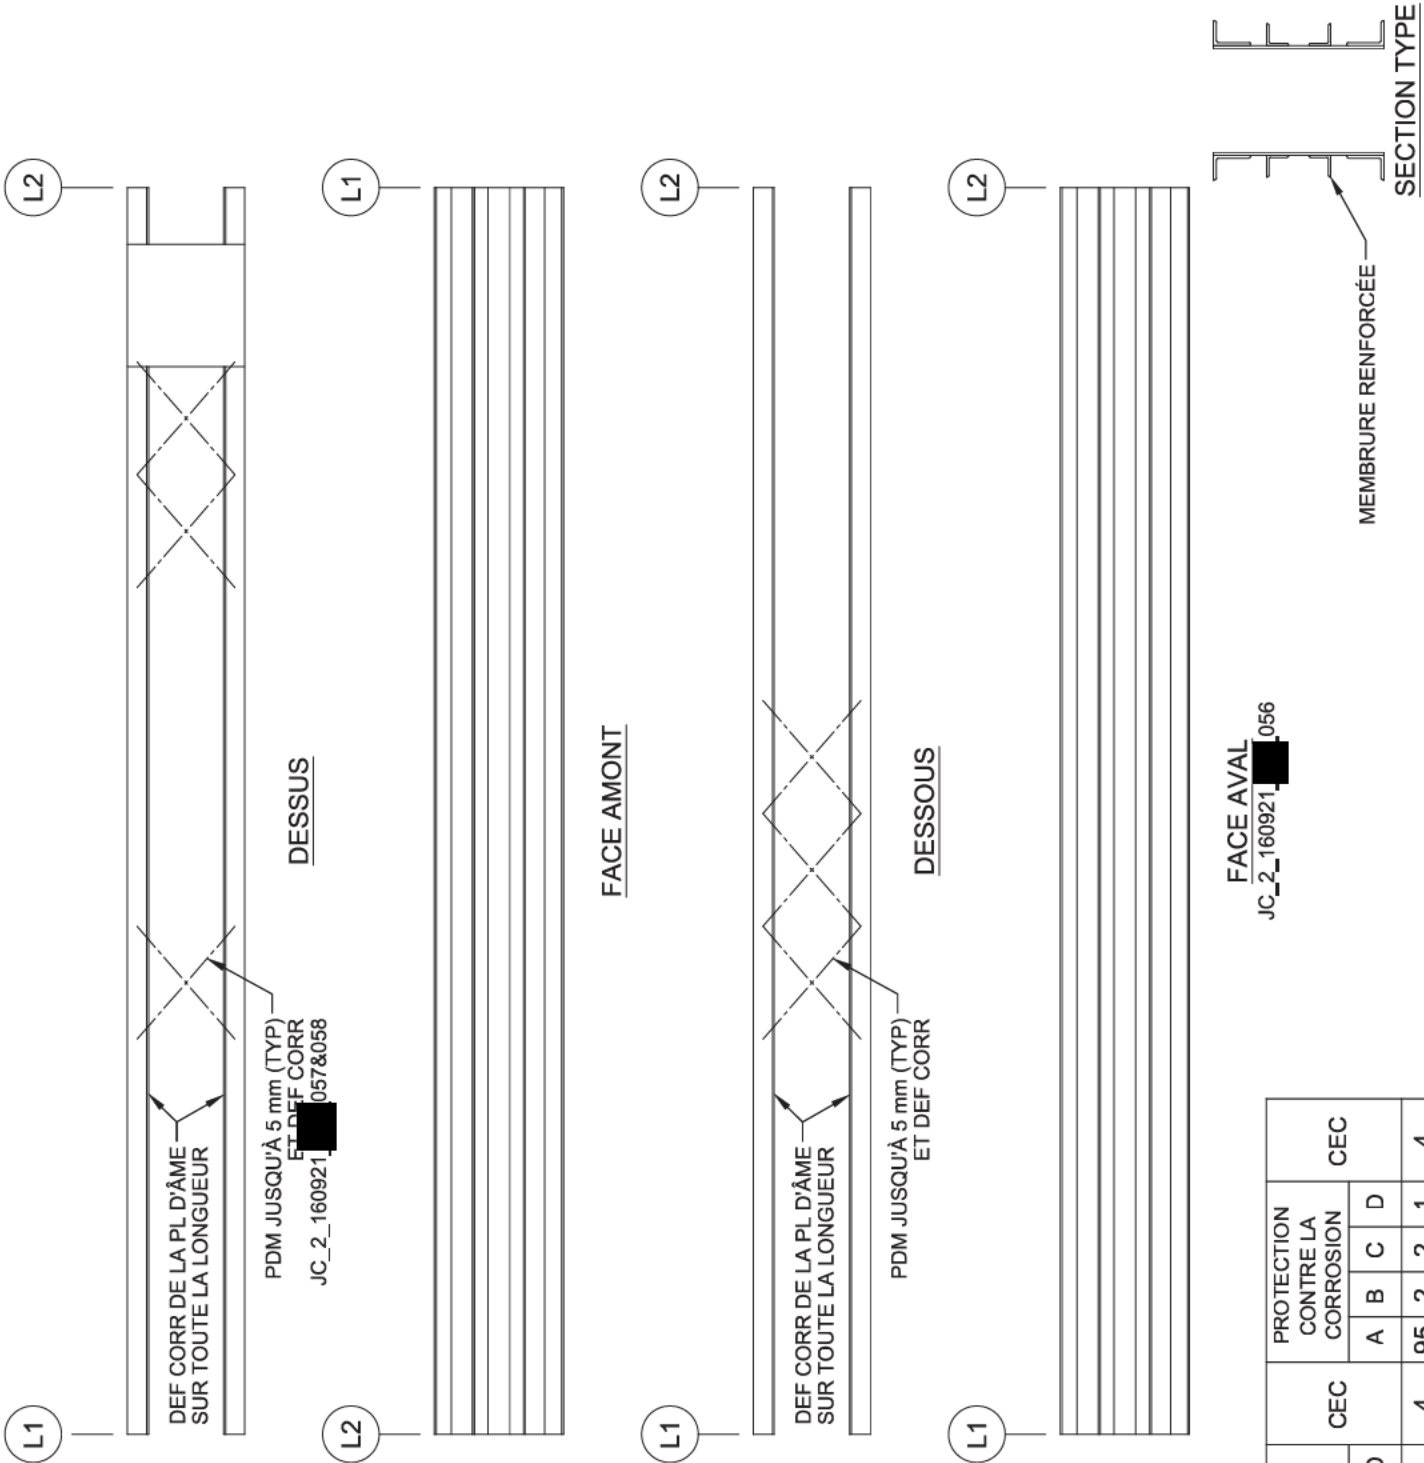
SECTION : 2	TRAVÉE : 4-5	FERME : AM	MEMBRE : C. INF. L1-L2	TYPE : POUTRE TRIANGULÉE
DATE : 2016-09-21	INSPECTION PAR : MF			ÉCHELLE : NAE

MATÉRIAUX	CEC				PROTECTION CONTRE LA CORROSION				CEC	
	A	B	C	D	A	B	C	D	CEC	CEC
85	10	4	1	1	95	2	2	1	4	4

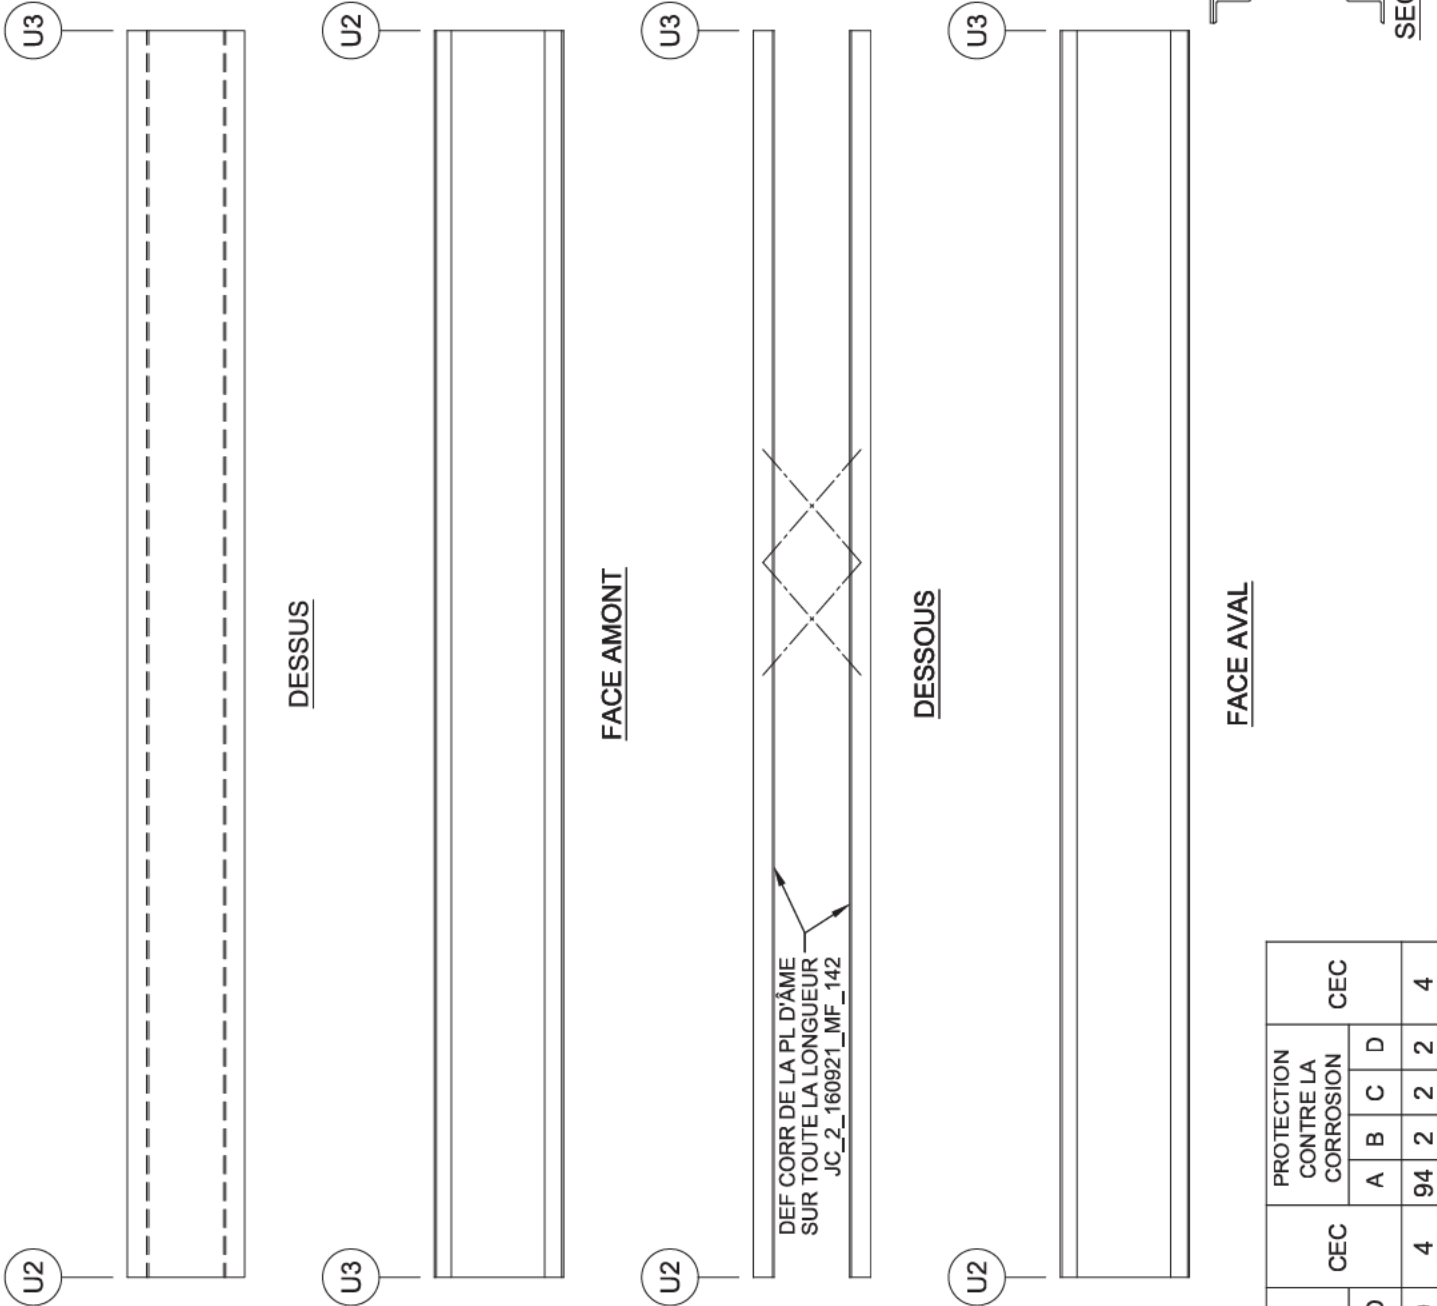
DEF CORR DE LA PL D'ÂME
 SUR TOUTE LA LONGUEUR
 JC_2_160921_MF_142
