# Rapport d'inspection annuelle

Inspection générale de la rampe aval du pont Jacques-Cartier, section 5  
Version finale

Contrat: 62408

16 décembre 2016

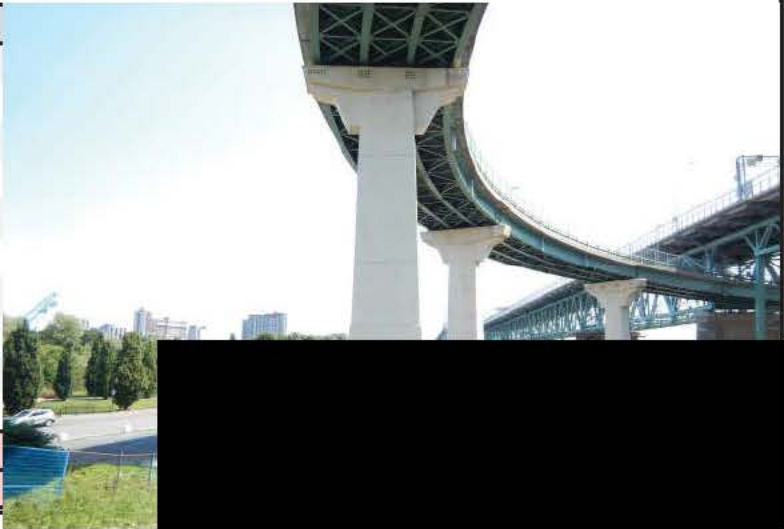
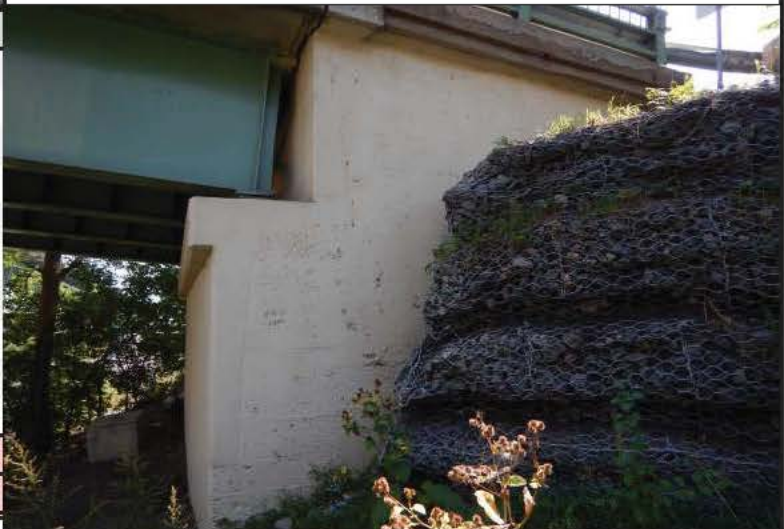
Axe: <b>Jacques-Cartier</b>		Section : <b>Section 5</b>		Structure : <b>Rampe Aval</b>	
<b>Identification</b>					
Position longitudinale : --					
Groupe : --					
Position transversale : --					
Élément : --					
Localisation : --					
Cote CEC		Cote CEM (%)			
		A	B	C	D
<b>Remarque / Observation</b>					
Vue générale					
Numéro de photo: <b>JC_5_160824_CV_8100</b>					
Numéro d'activité:					
Numéro de recommandation:					
<b>Identification</b>					
Position longitudinale : Axe 0					
Groupe : Unités de fondation					
Position transversale : --					
Élément : Mur en aile & en retour					
Localisation : Est					
Cote CEC		Cote CEM (%)			
4		A	B	C	D
		95	5	0	0
<b>Remarque / Observation</b>					
Fissures <0,8 mm cachées par l'enduit de surface. Taches de rouille.					
Numéro de photo: <b>JC_5_160824_CV_8073</b>					
Numéro d'activité:					
Numéro de recommandation:

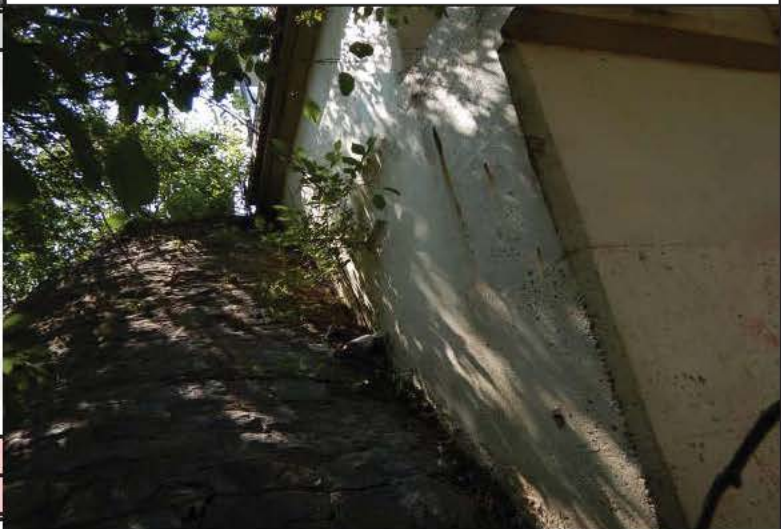
Axe: <b>Jacques-Cartier</b>		Section : <b>Section 5</b>		Structure : <b>Rampe Aval</b>	
<b>Identification</b>					
Position longitudinale :					
Axe 0					
Groupe :					
Unités de fondation					
Position transversale :					
--					
Élément :					
Mur en aile & en retour					
Localisation :					
Est					
Cote CEC		Cote CEM (%)			
4		A	B	C	D
		95	5	0	0
Remarque / Observation					
Fissures <0,8 mm cachées par l'enduit de surface. Taches de rouille.					
Numéro d'activité:				Numéro de photo: <b>JC_5_160824_CV_8074</b>	
Numéro de recommandation:					
<b>Identification</b>					
Position longitudinale :					
Axe 0					
Groupe :					
Unités de fondation					
Position transversale :					
--					
Élément :					
Mur en aile & en retour					
Localisation :					
Ouest					
Cote CEC		Cote CEM (%)			
4		A	B	C	D
		95	5	0	0
Remarque / Observation					
Fissures <0,8 mm cachées par l'enduit de surface. Taches de rouille.					
Numéro d'activité:				Numéro de photo: <b>JC_5_160824_CV_8076</b>

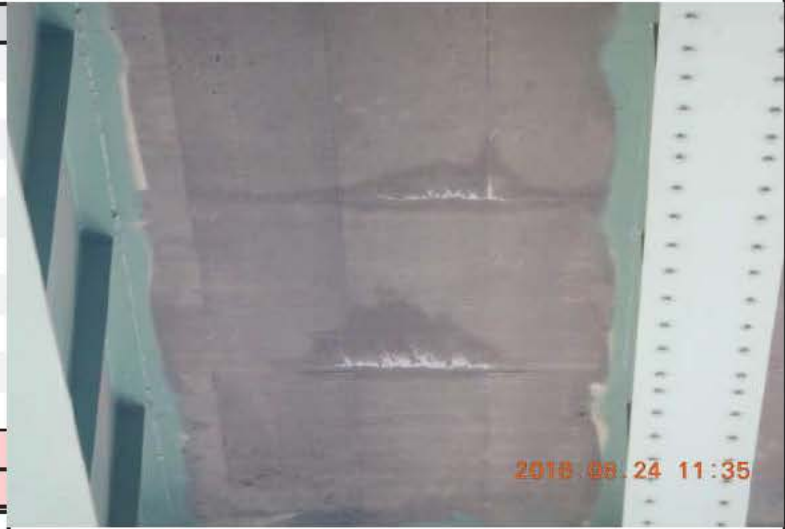
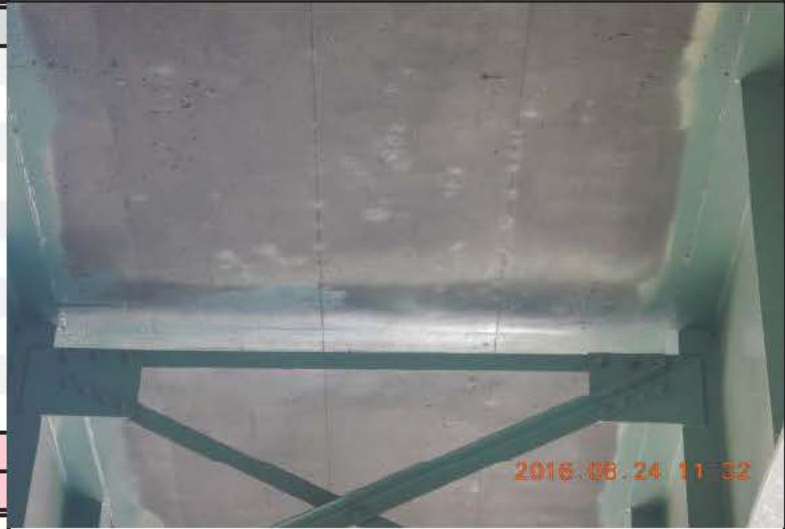
Axe: <b>Jacques-Cartier</b>		Section : <b>Section 5</b>		Structure : <b>Rampe Aval</b>	
<b>Identification</b>					
Position longitudinale :					
Travée 1					
Groupe :					
Platelage					
Position transversale :					
--					
Élément :					
Platelage					
Localisation :					
--					
Cote CEC		Cote CEM (%)			
4		A	B	C	D
		97	3	0	0
Remarque / Observation					
Fissures <0,8 mm et taches de rouille. Efflorescence.					
Numéro d'activité:				Numéro de photo: <b>JC_5_160824_EM_9091</b>	
Numéro de recommandation:					
<b>Identification</b>					
Position longitudinale :					
Travée 1					
Groupe :					
Platelage					
Position transversale :					
--					
Élément :					
Platelage					
Localisation :					
--					
Cote CEC		Cote CEM (%)			
4		A	B	C	D
		97	3	0	0
Remarque / Observation					
Fissures <0,8 mm et taches de rouille. Efflorescence.					
Numéro d'activité:				Numéro de photo: <b>JC_5_160824_EM_9086</b>	
Numéro de recommandation:

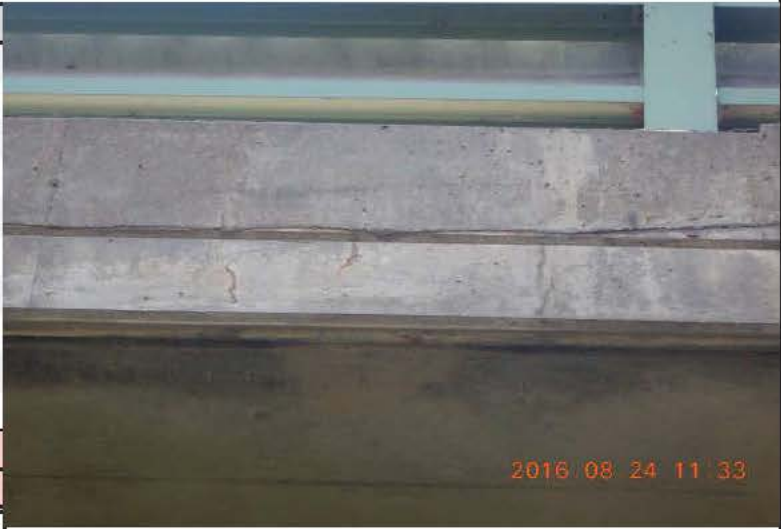
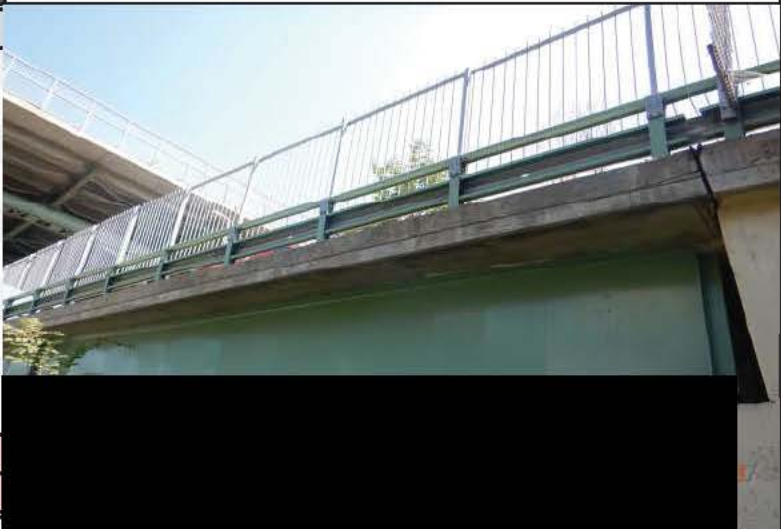
Axe: <b>Jacques-Cartier</b>		Section : <b>Section 5</b>		Structure : <b>Rampe Aval</b>	
<b>Identification</b>					
Position longitudinale : Travée 1					
Groupe : Platelage					
Position transversale : --					
Élément : Côté extérieur					
Localisation : Extérieur					
Cote CEC		Cote CEM (%)			
4		A	B	C	D
		95	5	0	0
Remarque / Observation Fissures <0,8 mm avec efflorescence.					
Numéro de photo: <b>JC_5_160824_EM_9088</b>					
Numéro d'activité:					
Numéro de recommandation:					
<b>Identification</b>					
Position longitudinale : Travée 1					
Groupe : Platelage					
Position transversale : --					
Élément : Côté extérieur					
Localisation : Extérieur					
Cote CEC		Cote CEM (%)			
4		A	B	C	
		95	5	0	0
Remarque / Observation Fissures <0,8 mm avec efflorescence.					
Numéro de photo: <b>JC_5_160824_EM_9087</b>					
Numéro d'activité:					
Numéro de recommandation:

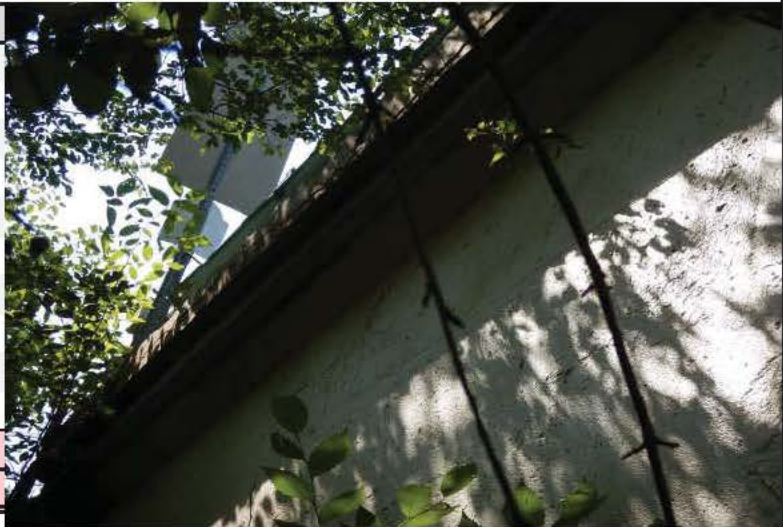
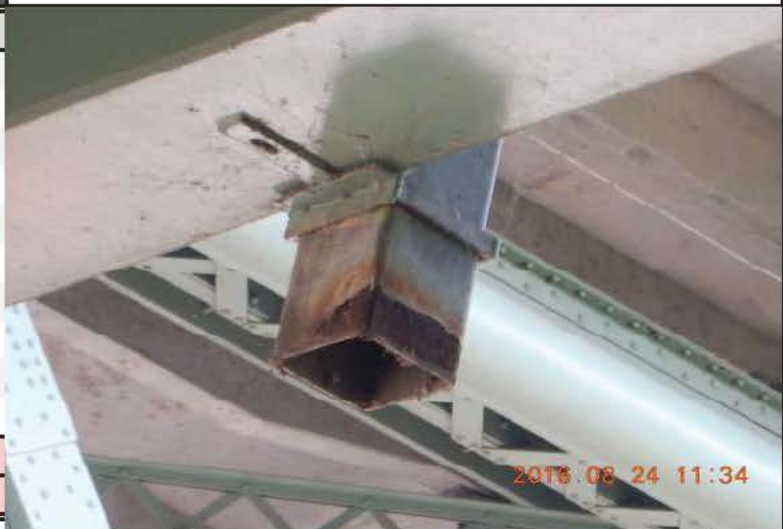
Axe: <b>Jacques-Cartier</b>		Section : <b>Section 5</b>		Structure : <b>Rampe Aval</b>	
<b>Identification</b>					
Position longitudinale :					
Travée 1					
Groupe :					
Platelage					
Position transversale :					
--					
Élément :					
Côté extérieur					
Localisation :					
Intérieur					
Cote CEC		Cote CEM (%)			
4		A	B	C	D
		95	5	0	0
Remarque / Observation					
Fissures <0,8 mm avec efflorescence.					
Numéro d'activité:				Numéro de photo: <b>JC_5_160824_CV_8079</b>	
Numéro de recommandation:					
<b>Identification</b>					
Position longitudinale :					
Travée 1					
Groupe :					
Platelage					
Position transversale :					
--					
Élément :					
Système de drainage					
Localisation :					
--					
Cote CEC		Cote CEM (%)			
4		A	B	C	D
Remarque / Observation					
Corrosion moyenne de la descente de drainage est.					
Numéro d'activité:				Numéro de photo: <b>JC_5_160824_EM_9090</b>	
Numéro de recommandation:

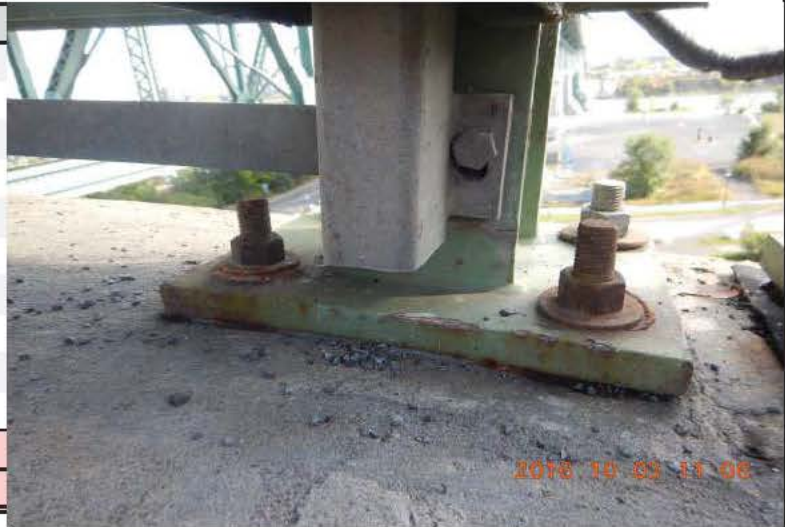
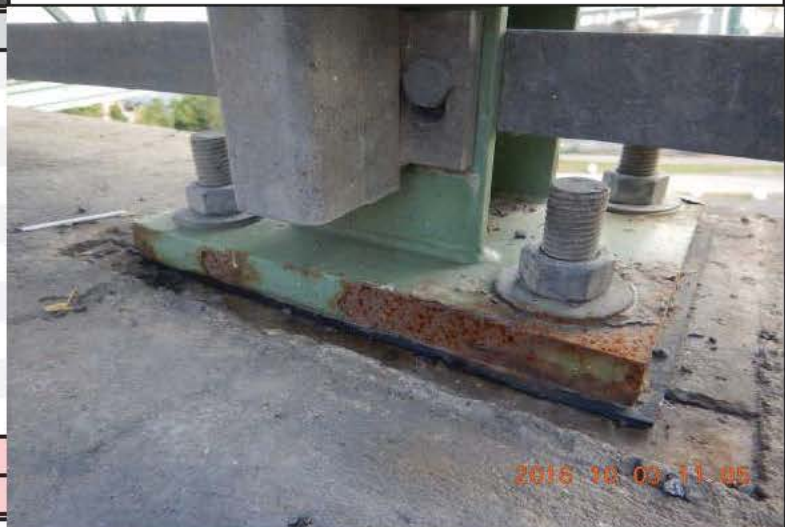
<b>Axe:</b>	<b>Jacques-Cartier</b>	<b>Section :</b>	Section 5	<b>Structure :</b>	Rampe Aval
<b>Identification</b>					
<b>Position longitudinale :</b>					
Travée 1					
<b>Groupe :</b>					
Dispositif de retenue					
<b>Position transversale :</b>					
--					
<b>Élément :</b>					
Glissière					
<b>Localisation :</b>					
Extérieur					
<b>Cote CEC</b>		<b>Cote CEM (%)</b>			
4		A	B	C	D
		98	2	0	0
<b>Remarque / Observation</b>					
Corrosion moyenne des bases et ancrages.					
				<b>Numéro de photo:</b>	JC_5_161003_EM_0528
<b>Numéro d'activité:</b>					
<b>Numéro de recommandation:</b>					
<b>Identification</b>					
<b>Position longitudinale :</b>					
Travée 1					
<b>Groupe :</b>					
Dispositif de retenue					
<b>Position transversale :</b>					
--					
<b>Élément :</b>					
Glissière					
<b>Localisation :</b>					
Extérieur					
<b>Cote CEC</b>		<b>Cote CEM (%)</b>			
4		A	B	C	D
		98	2	0	0
<b>Remarque / Observation</b>

Corrosion moyenne des bases et ancrages.					
				<b>Numéro de photo:</b>	JC_5_161003_EM_0527
<b>Numéro d'activité:</b>					
<b>Numéro de recommandation:</b>

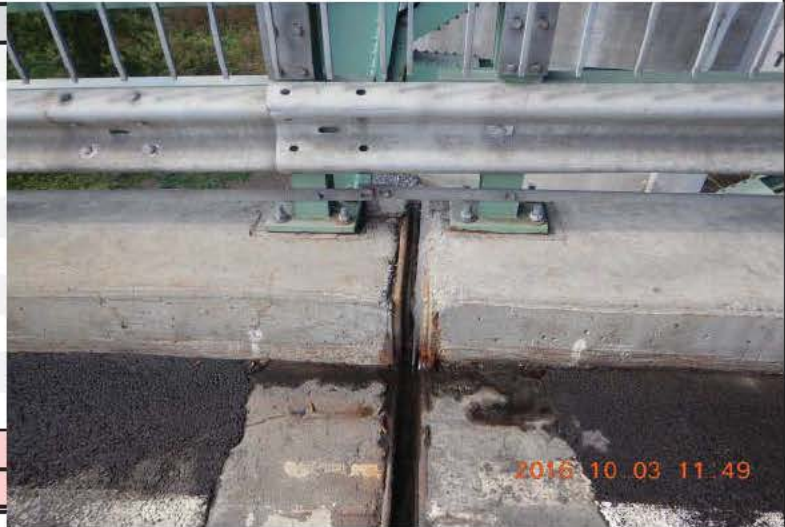
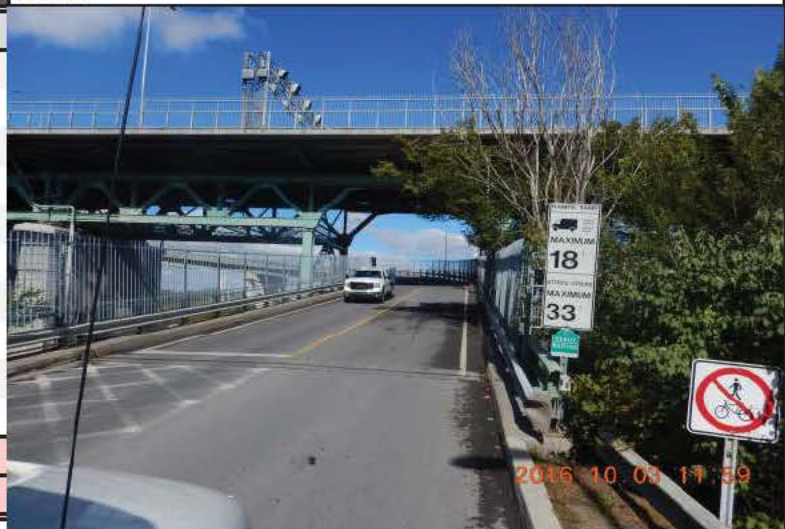
Axe: Jacques-Cartier		Section : Section 5		Structure : Rampe Aval	
<b>Identification</b>					
Position longitudinale : Travée 1					
Groupe : Dispositif de retenue					
Position transversale : --					
Élément : Glissière					
Localisation : Intérieur					
Cote CEC		Cote CEM (%)			
3		A	B	C	D
		98	2	0	0
Remarque / Observation Barrotins et GTOG endommagés par impact. Boulons trop courts et corrosion moyenne. Boulon plié au troisième poteau.					
Numéro de photo:				JC_5_161003_EM_0620	
Numéro d'activité:		3071			
Numéro de recommandation:		10011			
<b>Identification</b>					
Position longitudinale : Travée 1					
Groupe : Approches					
Position transversale : --					
Élément : Transition de chaussée					
Localisation : --					
Cote CEC		Cote CEM (%)			
4		A	B	C	D
		100	0	0	0
Remarque / Observation Présence de végétation.					
Numéro de photo:				JC_5_161003_EM_0623	
Numéro d'activité:		1071			
Numéro de recommandation:		6928

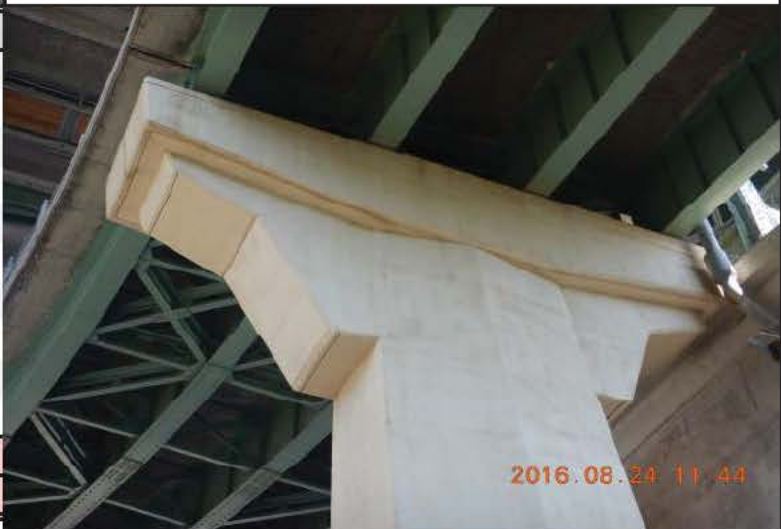
Axe: <b>Jacques-Cartier</b>		Section : <b>Section 5</b>		Structure : <b>Rampe Aval</b>	
<b>Identification</b>					
Position longitudinale :					
Axe 1					
Groupe :					
Unités de fondation					
Position transversale :					
--					
Élément :					
Chevêtre					
Localisation :					
--					
Cote CEC		Cote CEM (%)			
4		A	B	C	D
		60	40	0	0
Remarque / Observation					
Fissures <0,8 mm.					
Numéro de photo: <b>JC_5_160824_EM_9097</b>					
Numéro d'activité:					
Numéro de recommandation:					
<b>Identification</b>					
Position longitudinale :					
Axe 1					
Groupe :					
Unités de fondation					
Position transversale :					
--					
Élément :					
Chevêtre					
Localisation :					
--					
Cote CEC		Cote CEM (%)			
4		A	B	C	D
		60	40	0	0
Remarque / Observation					
Fissures <0,8 mm.					
Numéro de photo: <b>JC_5_160824_EM_9096</b>					
Numéro d'activité:					
Numéro de recommandation:

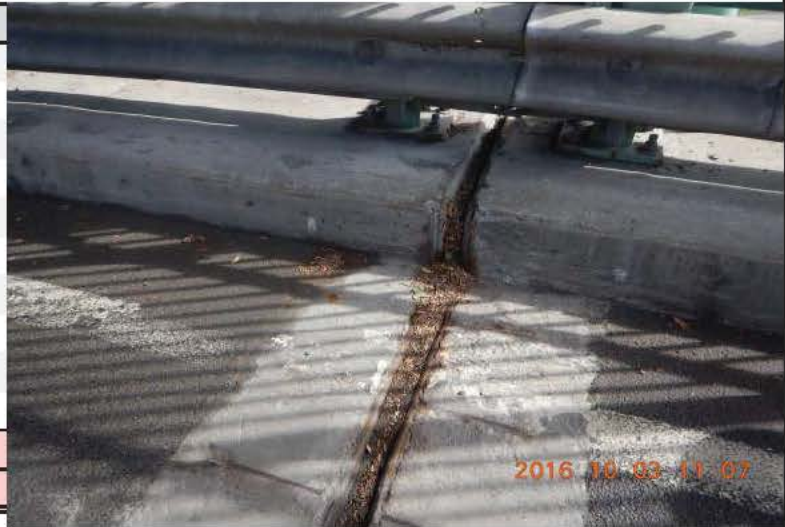
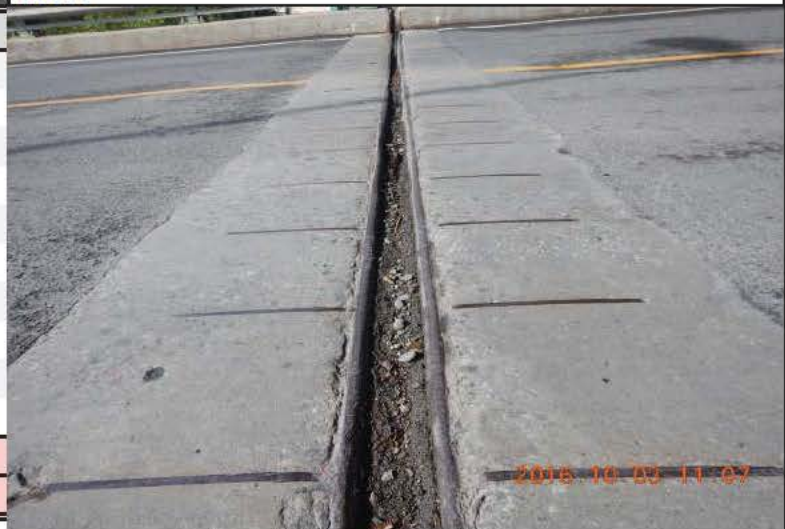
Axe: <b>Jacques-Cartier</b>		Section : <b>Section 5</b>		Structure : <b>Rampe Aval</b>	
<b>Identification</b>					
Position longitudinale :					
Axe 1					
Groupe :					
Joint de dilatation					
Position transversale :					
--					
Élément :					
Garniture de joint					
Localisation :					
--					
Cote CEC		Cote CEM (%)			
3		A	B	C	D
		100	0	0	0
Remarque / Observation					
Présence de débris.					
				Numéro de photo: <b>JC_5_161003_EM_0529</b>	
Numéro d'activité:		2053			
Numéro de recommandation:		15531			
<b>Identification</b>					
Position longitudinale :					
Axe 1					
Groupe :					
Joint de dilatation					
Position transversale :					
--					
Élément :					
Garniture de joint					
Localisation :					
--					
Cote CEC		Cote CEM (%)			
3		A	B	C	D
		100	0	0	0
Remarque / Observation					
Présence de débris.					
				Numéro de photo: <b>JC_5_161003_EM_0530</b>	
Numéro d'activité:		2053			
Numéro de recommandation:		15531

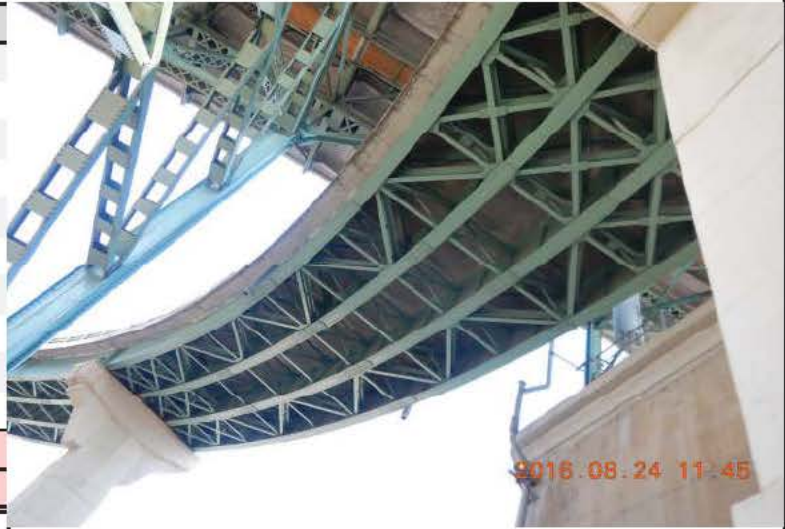
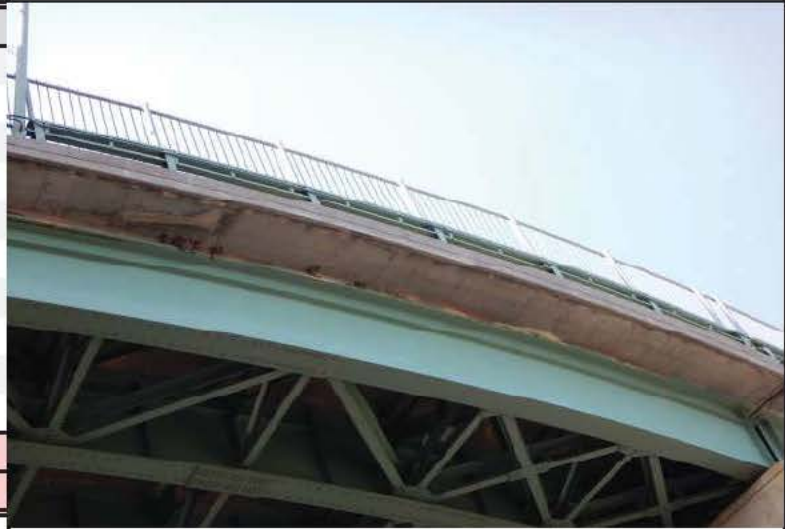
Axe: <b>Jacques-Cartier</b>		Section : <b>Section 5</b>		Structure : <b>Rampe Aval</b>	
<b>Identification</b>					
Position longitudinale :					
Travée 2					
Groupe :					
Platelage					
Position transversale :					
--					
Élément :					
Platelage					
Localisation :					
--					
Cote CEC		Cote CEM (%)			
4		A	B	C	D
		98	2	0	0
Remarque / Observation					
Fissures <0,8 mm et taches de rouille.					
Numéro de photo:				JC_5_160824_EM_9098	
Numéro d'activité:					
Numéro de recommandation:					
<b>Identification</b>					
Position longitudinale :					
Travée 2					
Groupe :					
Platelage					
Position transversale :					
--					
Élément :					
Côté extérieur					
Localisation :					
Extérieur					
Cote CEC		Cote CEM (%)			
4		A	B	C	D
		97	3	0	0
Remarque / Observation					
Fissures <0,8 mm avec efflorescence					
Numéro de photo:				JC_5_160824_CV_8085	
Numéro d'activité:					
Numéro de recommandation:

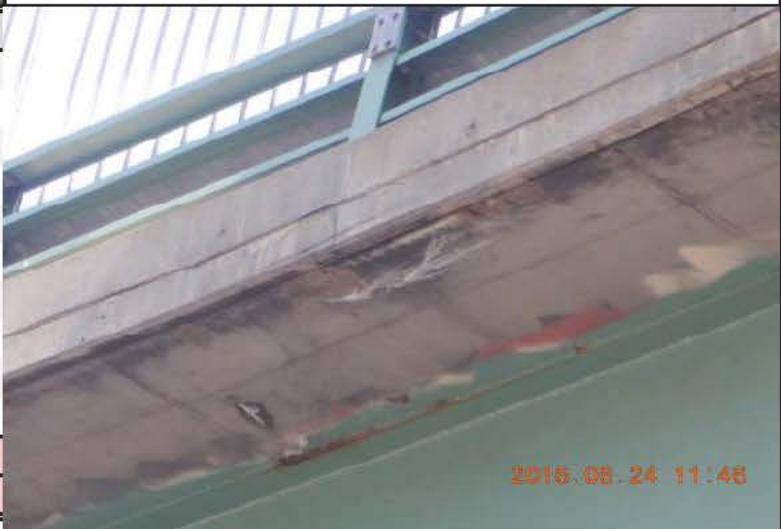
Axe: <b>Jacques-Cartier</b>		Section : <b>Section 5</b>		Structure : <b>Rampe Aval</b>	
<b>Identification</b>					
Position longitudinale :					
Travée 2					
Groupe :					
Platelage					
Position transversale :					
--					
Élément :					
Côté extérieur					
Localisation :					
Intérieur					
Cote CEC		Cote CEM (%)			
4		A	B	C	D
		97	3	0	0
Remarque / Observation					
Fissures <0,8 mm avec efflorescence					
Numéro d'activité:				Numéro de photo: <b>JC_5_160824_EM_9099</b>	
Numéro de recommandation:					
<b>Identification</b>					
Position longitudinale :					
Travée 2					
Groupe :					
Platelage					
Position transversale :					
--					
Élément :					
Côté extérieur					
Localisation :					
Intérieur					
Cote CEC		Cote CEM (%)			
4		A	B	C	D
		97	3	0	0
Remarque / Observation					
Fissures <0,8 mm avec efflorescence					
Numéro d'activité:				Numéro de photo: <b>JC_5_160824_EM_9100</b>	
Numéro de recommandation:

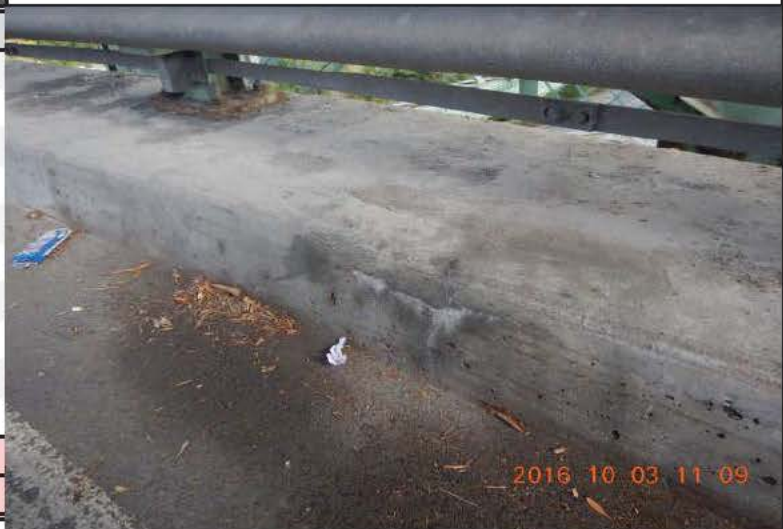
Axe: <b>Jacques-Cartier</b>		Section : <b>Section 5</b>		Structure : <b>Rampe Aval</b>	
<b>Identification</b>					
Position longitudinale : Travée 2					
Groupe : Platelage					
Position transversale : --					
Élément : Système de drainage					
Localisation : --					
Cote CEC		Cote CEM (%)			
4		A	B	C	D
Remarque / Observation					
Numéro de photo: <b>JC_5_160824_EM_9108</b>					
Numéro d'activité:					
Numéro de recommandation:					
<b>Identification</b>					
Position longitudinale : Travée 2					
Groupe : Chasse-roue & Trottoir					
Position transversale : --					
Élément : Chasse-roue					
Localisation : Extérieur					
Cote CEC		Cote CEM (%)			
4		A	B	C	D
		80	20	0	0
Remarque / Observation					
Fissures <0,3 mm à 1000 mm c/c. Efflorescence.					
Numéro de photo: <b>JC_5_161003_EM_0531</b>					
Numéro d'activité:					
Numéro de recommandation:

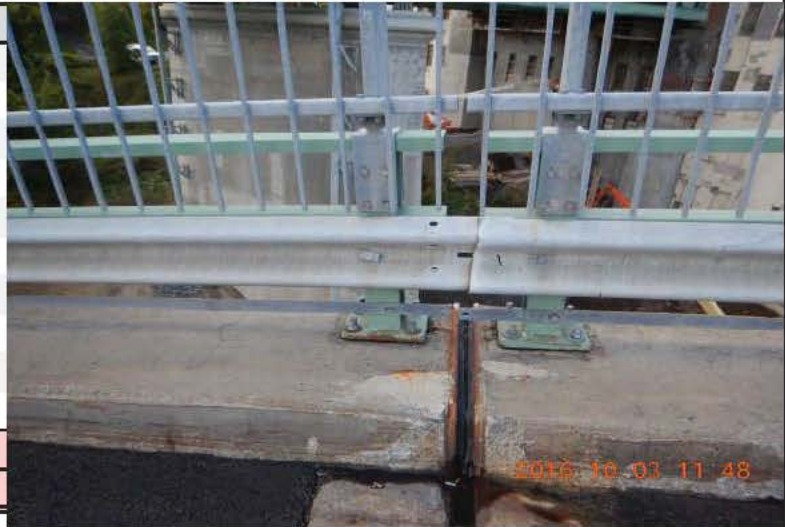
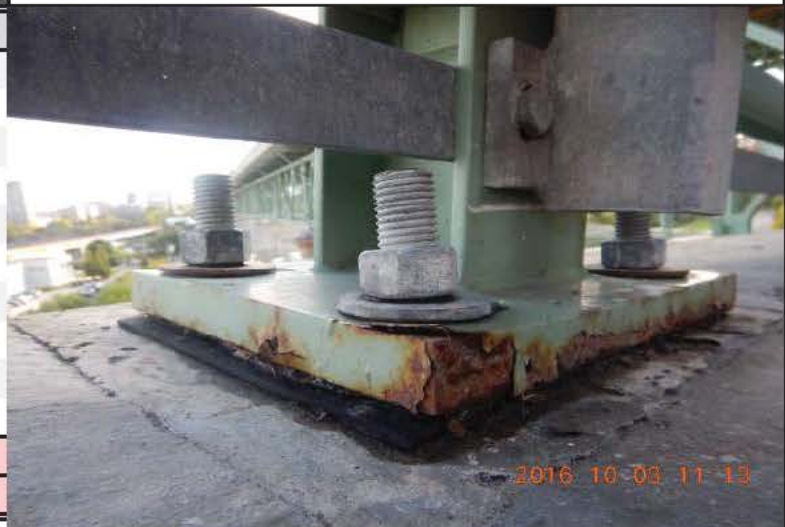
Axe: <b>Jacques-Cartier</b>		Section : <b>Section 5</b>		Structure : <b>Rampe Aval</b>	
<b>Identification</b>					
Position longitudinale : Travée 2					
Groupe : Chasse-roue & Trottoir					
Position transversale : --					
Élément : Chasse-roue					
Localisation : Intérieur					
Cote CEC		Cote CEM (%)			
4		A	B	C	D
		80	20	0	0
Remarque / Observation Fissures <0,3 mm à 1000 mm c/c. Érosion <25 mm au coin.					
Numéro de photo:				JC_5_161003_EM_0617	
Numéro d'activité:					
Numéro de recommandation:					
<b>Identification</b>					
Position longitudinale : Travée 2					
Groupe : Dispositif de retenue					
Position transversale : --					
Élément : Glissière					
Localisation : Extérieur					
Cote CEC		Cote CEM (%)			
3		A	B	C	D
		98	2	0	0
Remarque / Observation Environ 10 écrous desserrés. Corrosion moyenne aux extrémités des lisses.					
Numéro de photo:				JC_5_161003_EM_0535	
Numéro d'activité:		3071			
Numéro de recommandation:		10011

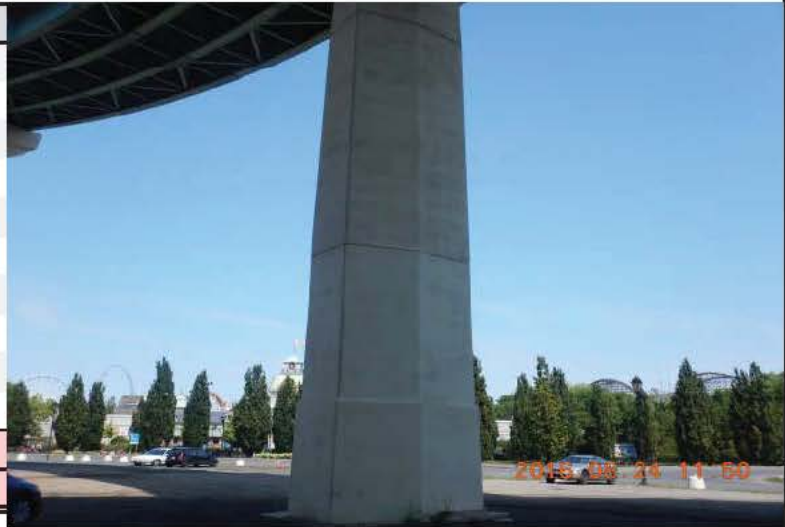
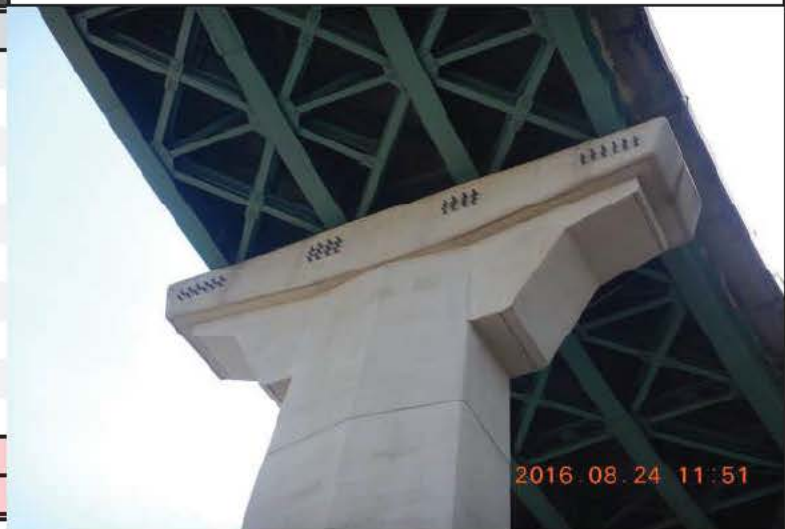
Axe: <b>Jacques-Cartier</b>		Section : <b>Section 5</b>		Structure : <b>Rampe Aval</b>	
<b>Identification</b>					
Position longitudinale :					
Axe 2					
Groupe :					
Unités de fondation					
Position transversale :					
--					
Élément :					
Fût					
Localisation :					
--					
Cote CEC		Cote CEM (%)			
4		A	B	C	D
		60	40	0	0
<b>Remarque / Observation</b>					
Fissures polygonales <0,8 mm horizontales et verticales.					
Numéro de photo: <b>JC_5_160824_EM_9101</b>					
Numéro d'activité:					
Numéro de recommandation:					
<b>Identification</b>					
Position longitudinale :					
Axe 2					
Groupe :					
Unités de fondation					
Position transversale :					
--					
Élément :					
Chevêtre					
Localisation :					
--					
Cote CEC		Cote CEM (%)			
4		A	B	C	D
		60	40	0	0
<b>Remarque / Observation</b>					
Fissures <0,8 mm.					
Numéro de photo: <b>JC_5_160824_EM_9104</b>					
Numéro d'activité:					
Numéro de recommandation:

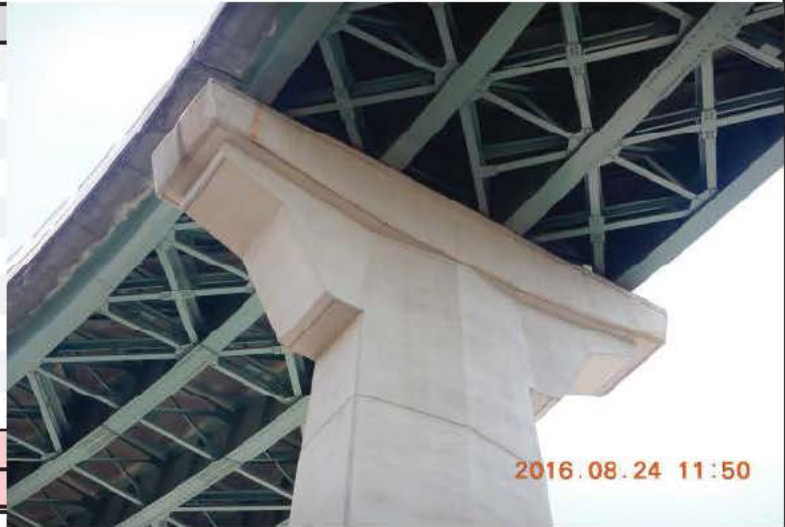
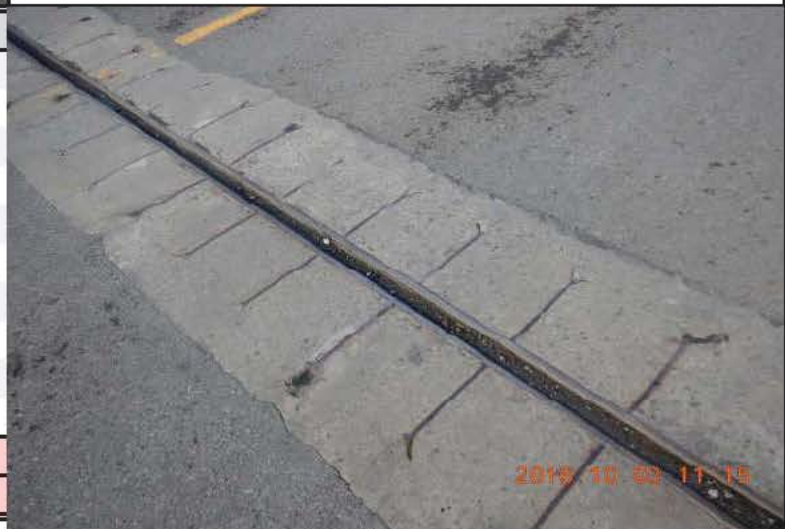
Axe: <b>Jacques-Cartier</b>		Section : <b>Section 5</b>		Structure : <b>Rampe Aval</b>	
<b>Identification</b>					
Position longitudinale :					
Axe 2					
Groupe :					
Unités de fondation					
Position transversale :					
--					
Élément :					
Chevêtre					
Localisation :					
--					
Cote CEC		Cote CEM (%)			
4		A	B	C	D
		60	40	0	0
Remarque / Observation					
Fissures <0,8 mm.					
Numéro d'activité:				Numéro de photo: <b>JC_5_160824_EM_9103</b>	
Numéro de recommandation:					
<b>Identification</b>					
Position longitudinale :					
Axe 2					
Groupe :					
Joint de dilatation					
Position transversale :					
--					
Élément :					
Épaulement					
Localisation :					
--					
Cote CEC		Cote CEM (%)			
4		A	B	C	D
		95	0	5	0
Remarque / Observation					
Éclatement du béton sur 5% des surfaces.					
Numéro d'activité:				Numéro de photo: <b>JC_5_161003_EM_0538</b>	
Numéro de recommandation:

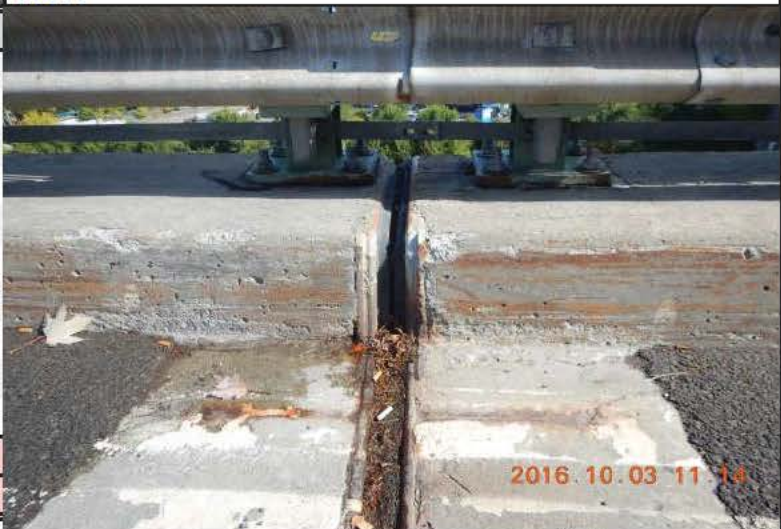
Axe: <b>Jacques-Cartier</b>		Section : <b>Section 5</b>		Structure : <b>Rampe Aval</b>	
<b>Identification</b>					
Position longitudinale : Axe 2					
Groupe : Joint de dilatation					
Position transversale : --					
Élément : Garniture de joint					
Localisation : --					
Cote CEC		Cote CEM (%)			
4		A	B	C	D
		100	0	0	0
Remarque / Observation Présence de débris.					
				Numéro de photo: <b>JC_5_161003_EM_0536</b>	
		Numéro d'activité: <b>2053</b>			
		Numéro de recommandation: <b>15531</b>			
<b>Identification</b>					
Position longitudinale : Axe 2					
Groupe : Joint de dilatation					
Position transversale : --					
Élément : Garniture de joint					
Localisation : --					
Cote CEC		Cote CEM (%)			
4		A	B	C	D
		100	0	0	0
Remarque / Observation Présence de débris.					
				Numéro de photo: <b>JC_5_161003_EM_0537</b>	
		Numéro d'activité: <b>2053</b>			
		Numéro de recommandation: <b>15531</b>

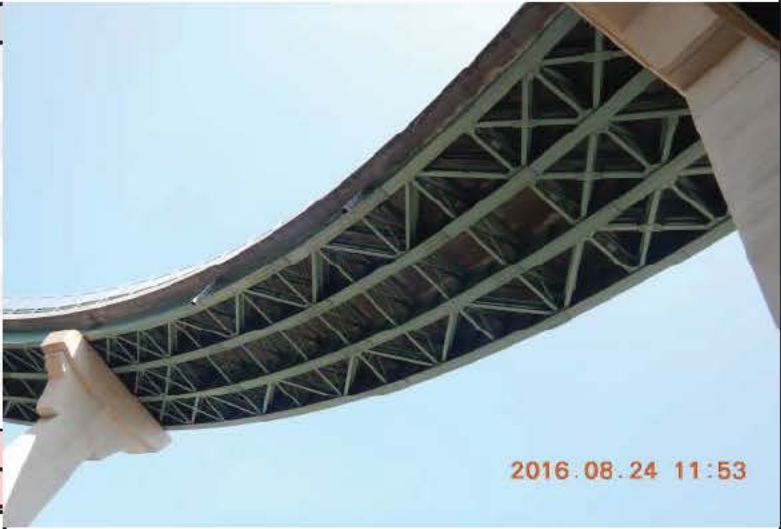
Axe: <b>Jacques-Cartier</b>		Section : <b>Section 5</b>		Structure : <b>Rampe Aval</b>	
<b>Identification</b>					
Position longitudinale :					
Travée 3					
Groupe :					
Platelage					
Position transversale :					
--					
Élément :					
Platelage					
Localisation :					
--					
Cote CEC		Cote CEM (%)			
4		A	B	C	D
		98	2	0	0
Remarque / Observation					
Fissures <0,8 mm avec efflorescence					
Numéro d'activité:				Numéro de photo: <b>JC_5_160824_EM_9105</b>	
Numéro de recommandation:					
<b>Identification</b>					
Position longitudinale :					
Travée 3					
Groupe :					
Platelage					
Position transversale :					
--					
Élément :					
Côté extérieur					
Localisation :					
Extérieur					
Cote CEC		Cote CEM (%)			
4		A	B	C	D
		97	3	0	0
Remarque / Observation					
Fissures <0,8 mm avec efflorescence					
Numéro d'activité:				Numéro de photo: <b>JC_5_160824_CV_8087</b>	
Numéro de recommandation:

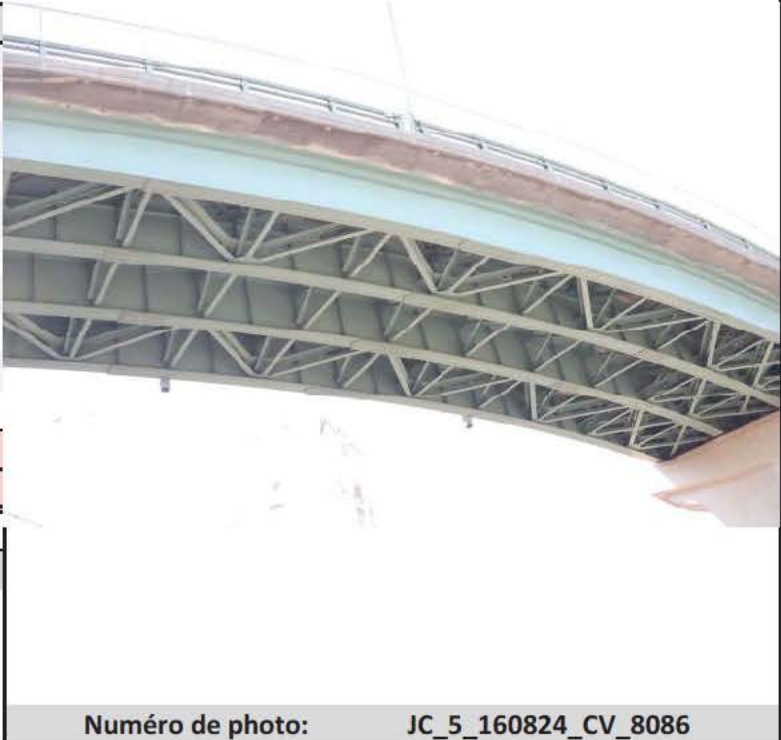
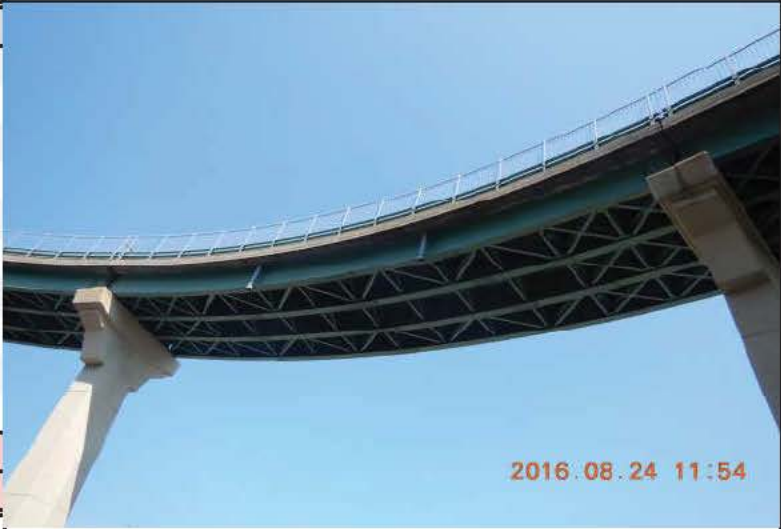
Axe: <b>Jacques-Cartier</b>		Section : <b>Section 5</b>		Structure : <b>Rampe Aval</b>	
<b>Identification</b>					
Position longitudinale : Travée 3					
Groupe : Platelage					
Position transversale : --					
Élément : Côté extérieur					
Localisation : Extérieur					
Cote CEC		Cote CEM (%)			
4		A	B	C	D
		97	3	0	0
Remarque / Observation Fissures <0,8 mm avec efflorescence					
Numéro d'activité:				Numéro de photo: <b>JC_5_160824_CV_8086</b>	
Numéro de recommandation:					
<b>Identification</b>					
Position longitudinale : Travée 3					
Groupe : Platelage					
Position transversale : --					
Élément : Côté extérieur					
Localisation : Intérieur					
Cote CEC		Cote CEM (%)			
4		A	B	C	D
		97	3	0	0
Remarque / Observation Fissures <0,8 mm avec efflorescence. Taches de rouille.					
Numéro d'activité:				Numéro de photo: <b>JC_5_160824_EM_9106</b>	
Numéro de recommandation:

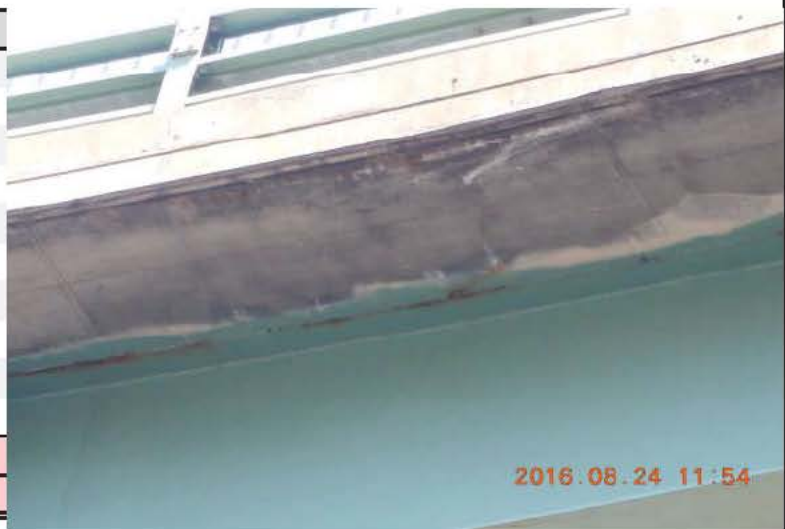
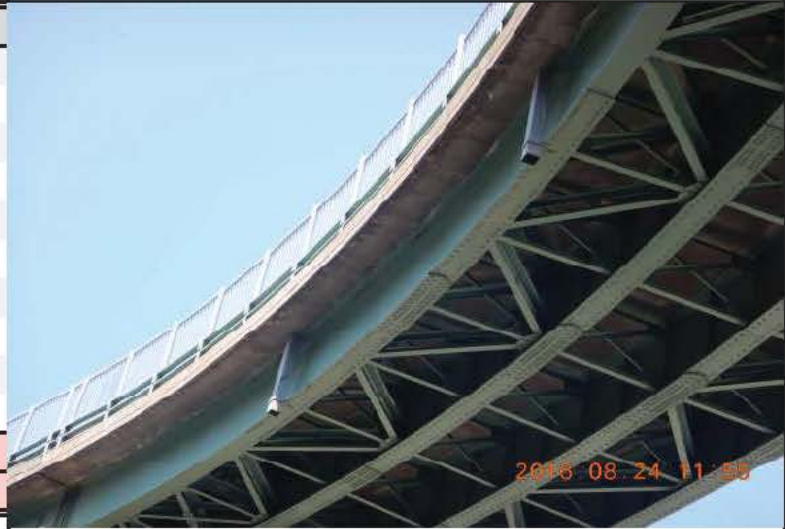
Axe: <b>Jacques-Cartier</b>		Section : <b>Section 5</b>		Structure : <b>Rampe Aval</b>	
<b>Identification</b>					
Position longitudinale : Travée 3					
Groupe : Platelage					
Position transversale : --					
Élément : Côté extérieur					
Localisation : Intérieur					
Cote CEC		Cote CEM (%)			
4		A	B	C	D
		97	3	0	0
Remarque / Observation Fissures <0,8 mm avec efflorescence. Taches de rouille.					
Numéro de photo:				JC_5_160824_EM_9107	
Numéro d'activité:					
Numéro de recommandation:					
<b>Identification</b>					
Position longitudinale : Travée 3					
Groupe : Platelage					
Position transversale : --					
Élément : Système de drainage					
Localisation : --					
Cote CEC		Cote CEM (%)			
4		A	B	C	D
Remarque / Observation					
Numéro de photo:				JC_5_160824_EM_9109	
Numéro d'activité:					
Numéro de recommandation:

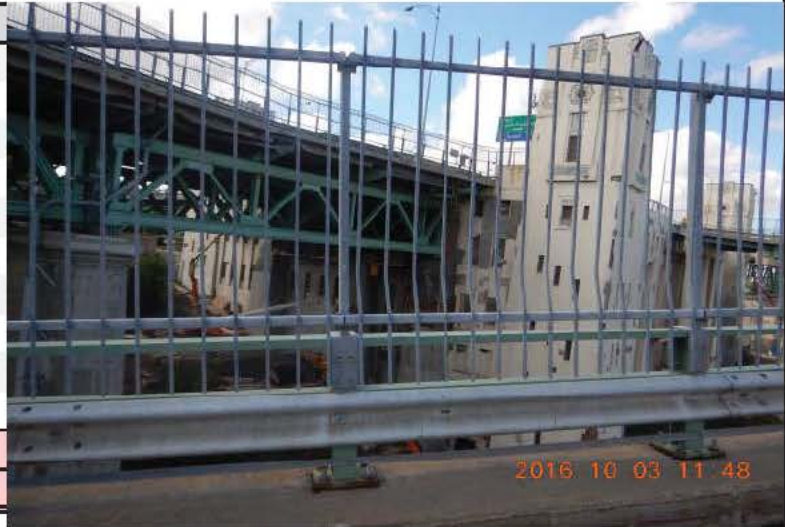
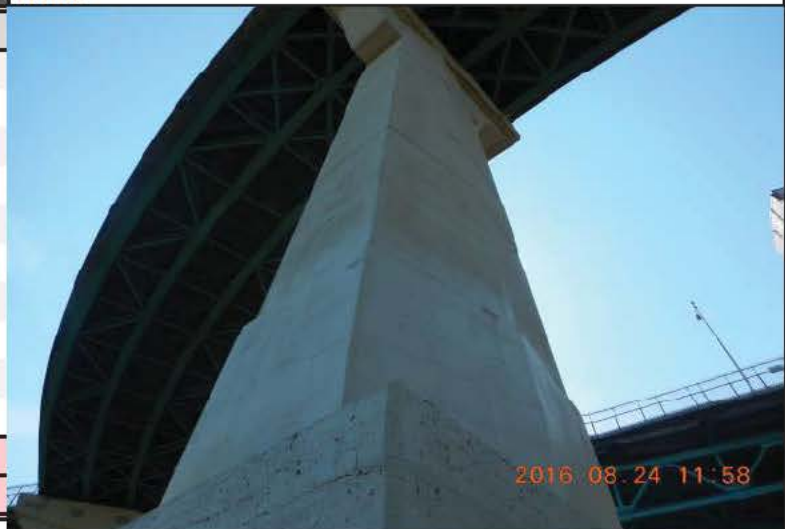
Axe: <b>Jacques-Cartier</b>		Section : <b>Section 5</b>		Structure : <b>Rampe Aval</b>	
<b>Identification</b>					
Position longitudinale : Travée 3					
Groupe : Dispositif de retenue					
Position transversale : --					
Élément : Glissière					
Localisation : Intérieur					
Cote CEC		Cote CEM (%)			
4		A	B	C	D
		100	0	0	0
Remarque / Observation Barrotins du rehaussement endommagés.					
		Numéro de photo: <b>JC_5_161003_EM_0616</b>			
		Numéro d'activité: <b>3073</b>			
		Numéro de recommandation: <b>10182</b>			
<b>Identification</b>					
Position longitudinale : Axe 3					
Groupe : Unités de fondation					
Position transversale : --					
Élément : Fût					
Localisation : --					
Cote CEC		Cote CEM (%)			
4		A	B	C	D
		60	40	0	0
Remarque / Observation Fissures polygonales <0,8 mm à 1000 horiz. et vert.					
		Numéro de photo: <b>JC_5_160824_EM_9111</b>			
		Numéro d'activité:			
		Numéro de recommandation:

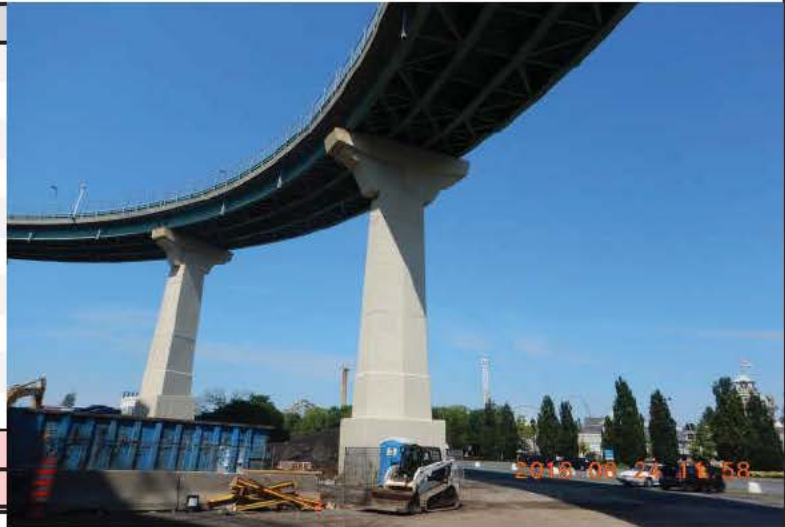
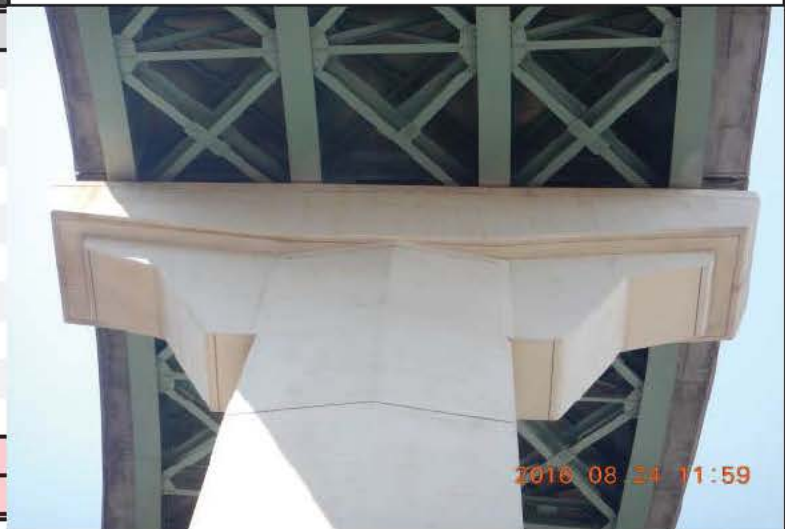
Axe: <b>Jacques-Cartier</b>		Section : <b>Section 5</b>		Structure : <b>Rampe Aval</b>	
<b>Identification</b>					
Position longitudinale :					
Axe 3					
Groupe :					
Unités de fondation					
Position transversale :					
--					
Élément :					
Fût					
Localisation :					
--					
Cote CEC		Cote CEM (%)			
4		A	B	C	D
		60	40	0	0
Remarque / Observation					
Fissures polygonales <0,8 mm à 1000 horiz. et vert.					
Numéro de photo:				JC_5_160824_EM_9110	
Numéro d'activité:					
Numéro de recommandation:					
<b>Identification</b>					
Position longitudinale :					
Axe 3					
Groupe :					
Unités de fondation					
Position transversale :					
--					
Élément :					
Chevêtre					
Localisation :					
--					
Cote CEC		Cote CEM (%)			
4		A	B	C	D
		60	40	0	0
Remarque / Observation					
Fissures <0,8 mm.					
Numéro de photo:				JC_5_160824_EM_9112	
Numéro d'activité:					
Numéro de recommandation:

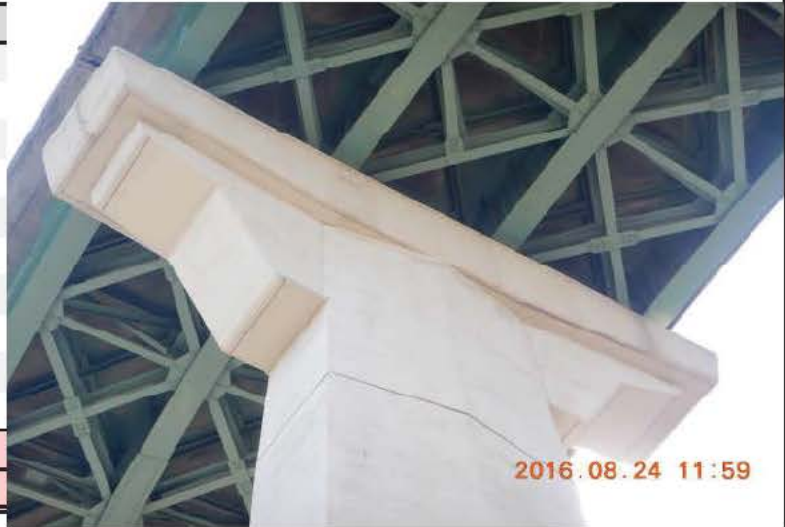
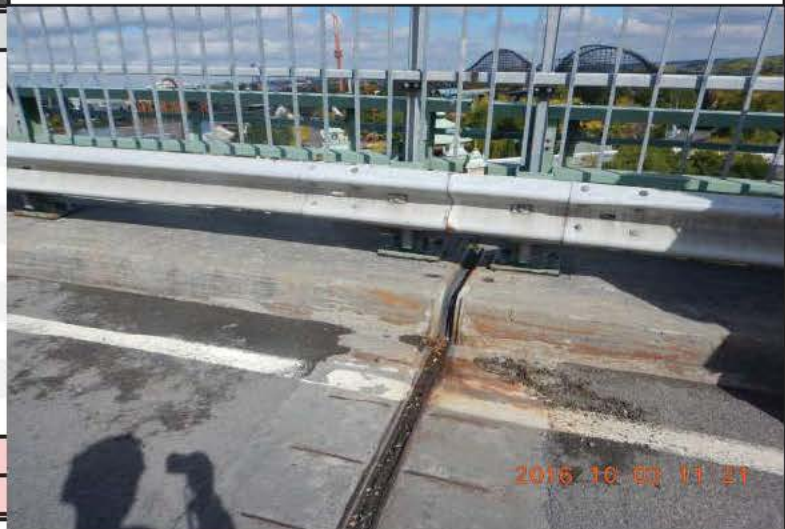
Axe: <b>Jacques-Cartier</b>		Section : <b>Section 5</b>		Structure : <b>Rampe Aval</b>	
<b>Identification</b>					
Position longitudinale : Axe 3					
Groupe : Unités de fondation					
Position transversale : --					
Élément : Chevêtre					
Localisation : --					
Cote CEC		Cote CEM (%)			
4		A	B	C	D
		60	40	0	0
Remarque / Observation Fissures <0,8 mm.					
Numéro d'activité:				Numéro de photo: <b>JC_5_160824_EM_9113</b>	
Numéro de recommandation:					
<b>Identification</b>					
Position longitudinale : Axe 3					
Groupe : Joint de dilatation					
Position transversale : --					
Élément : Épaulement					
Localisation : --					
Cote CEC		Cote CEM (%)			
4		A	B	C	D
		95	0	5	0
Remarque / Observation Éclatement du béton sur 5% des surfaces.					
Numéro d'activité:				Numéro de photo: <b>JC_5_161003_EM_0547</b>	
Numéro de recommandation:

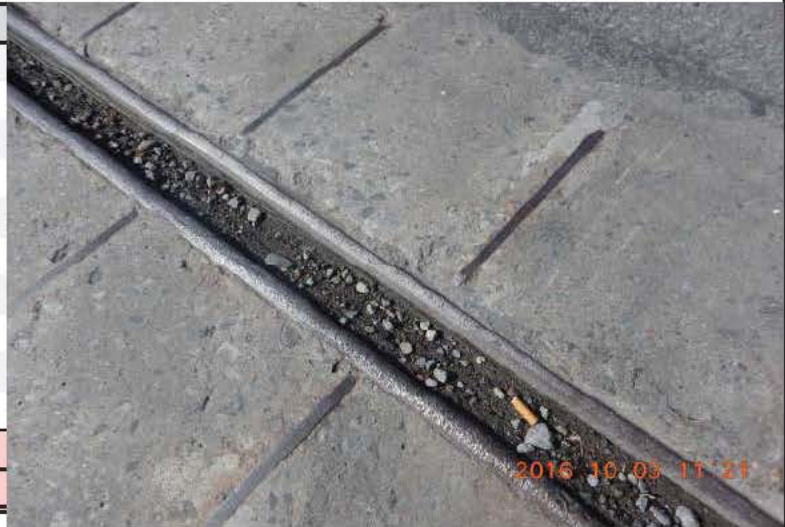
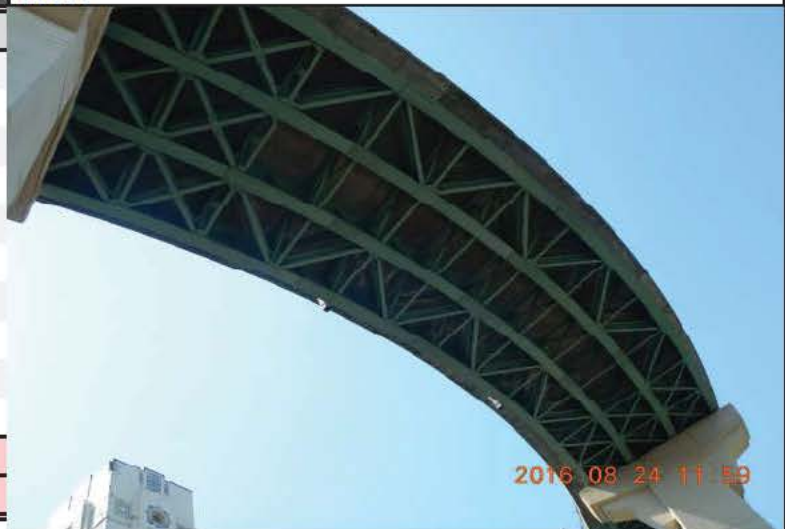
Axe: <b>Jacques-Cartier</b>		Section : <b>Section 5</b>		Structure : <b>Rampe Aval</b>	
<b>Identification</b>					
Position longitudinale : Axe 3					
Groupe : Joint de dilatation					
Position transversale : --					
Élément : Garniture de joint					
Localisation : --					
Cote CEC		Cote CEM (%)			
4		A	B	C	D
		100	0	0	0
Remarque / Observation Présence de débris.					
		Numéro de photo: <b>JC_5_161003_EM_0550</b>			
		Numéro d'activité: <b>2053</b>			
		Numéro de recommandation: <b>15531</b>			
<b>Identification</b>					
Position longitudinale : Travée 4					
Groupe : Platelage					
Position transversale : --					
Élément : Platelage					
Localisation : --					
Cote CEC		Cote CEM (%)			
4		A	B	C	D
		98	2	0	0
Remarque / Observation Fissures polygonales <0,8 mm.					
		Numéro de photo: <b>JC_5_160824_EM_9115</b>			
		Numéro d'activité:			
		Numéro de recommandation:
