# Rapport d'inspection annuelle

Inspection générale de la rampe aval du pont Jacques-Cartier, section 5  
Version finale

Contrat: 62408

16 décembre 2016

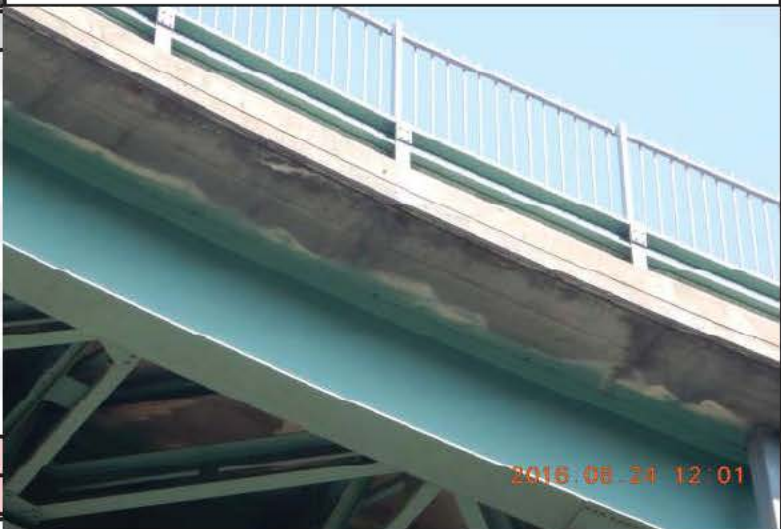
Axe: <b>Jacques-Cartier</b>		Section : <b>Section 5</b>		Structure : <b>Rampe Aval</b>	
<b>Identification</b>					
Position longitudinale : Travée 4					
Groupe : Platelage					
Position transversale : --					
Élément : Côté extérieur					
Localisation : Extérieur					
Cote CEC		Cote CEM (%)			
4		A	B	C	D
		97	3	0	0
Remarque / Observation Fissures <0,8 mm.					
Numéro d'activité:				Numéro de photo: <b>JC_5_160824_CV_8089</b>	
Numéro de recommandation:					
<b>Identification</b>					
Position longitudinale : Travée 4					
Groupe : Platelage					
Position transversale : --					
Élément : Côté extérieur					
Localisation : Intérieur					
Cote CEC		Cote CEM (%)			
4		A	B	C	D
		97	3	0	0
Remarque / Observation Fissures <0,8 mm.					
Numéro d'activité:				Numéro de photo: <b>JC_5_160824_EM_9117</b>	
Numéro de recommandation:

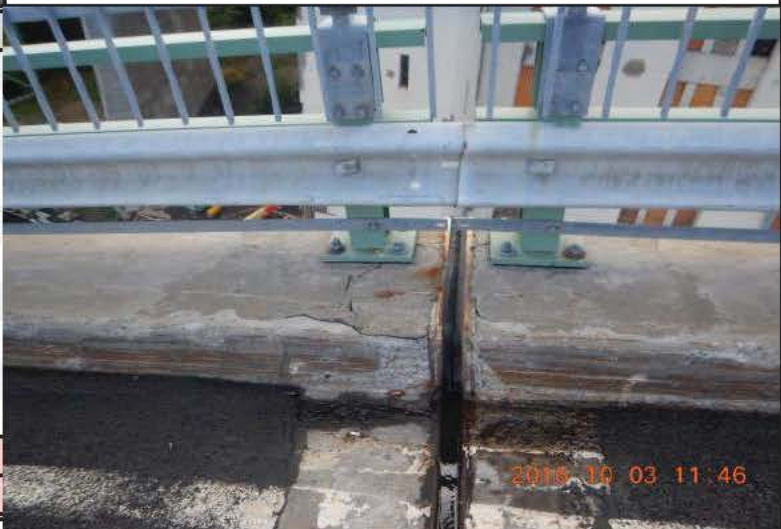
Axe: <b>Jacques-Cartier</b>		Section : <b>Section 5</b>		Structure : <b>Rampe Aval</b>	
<b>Identification</b>					
Position longitudinale : Travée 4					
Groupe : Chasse-roue & Trottoir					
Position transversale : --					
Élément : Chasse-roue					
Localisation : Extérieur					
Cote CEC		Cote CEM (%)			
4		A	B	C	D
		79	20	1	0
Remarque / Observation Fissures <0,3 mm à 1000 mm c/c. 1 barre d'armature en surface.					
Numéro de photo:				JC_5_161003_EM_0554	
Numéro d'activité:					
Numéro de recommandation:					
<b>Identification</b>					
Position longitudinale : Travée 4					
Groupe : Chasse-roue & Trottoir					
Position transversale : --					
Élément : Chasse-roue					
Localisation : Intérieur					
Cote CEC		Cote CEM (%)			
4		A	B	C	D
		80	20	0	0
Remarque / Observation Fissures <0,3 mm à 1000 mm c/c. Érosion <25 mm au coin.					
Numéro de photo:				JC_5_161003_EM_0601	
Numéro d'activité:					
Numéro de recommandation:

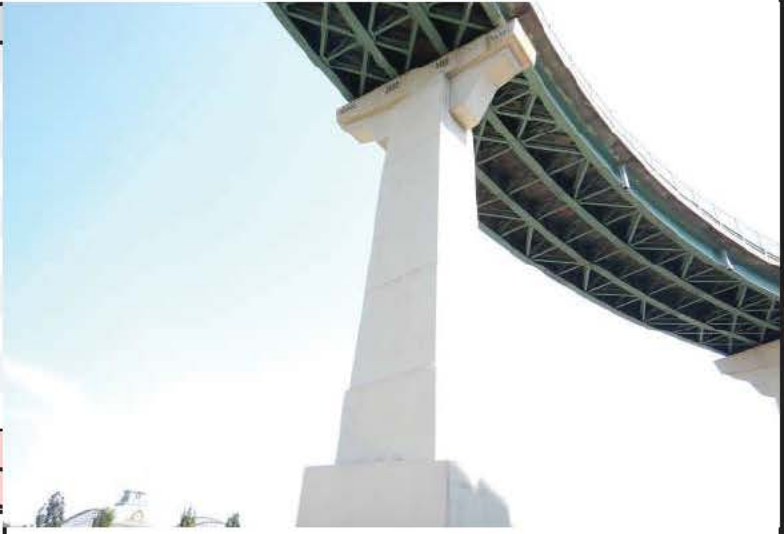
Axe: <b>Jacques-Cartier</b>		Section : <b>Section 5</b>		Structure : <b>Rampe Aval</b>	
<b>Identification</b>					
Position longitudinale :					
Axe 4					
Groupe :					
Unités de fondation					
Position transversale :					
--					
Élément :					
Fût					
Localisation :					
--					
Cote CEC		Cote CEM (%)			
4		A	B	C	D
		60	40	0	0
Remarque / Observation					
Fissures polygonales <0,8 mm à 1000 horiz. et vert.					
Numéro d'activité:				Numéro de photo: <b>JC_5_160824_CV_8098</b>	
Numéro de recommandation:					
<b>Identification</b>					
Position longitudinale :					
Axe 4					
Groupe :					
Unités de fondation					
Position transversale :					
--					
Élément :					
Chevêtre					
Localisation :					
--					
Cote CEC		Cote CEM (%)			
4		A	B	C	D
		60	40	0	0
Remarque / Observation					
Fissures <0,8 mm.					
Numéro d'activité:				Numéro de photo: <b>JC_5_160824_CV_8095</b>	
Numéro de recommandation:

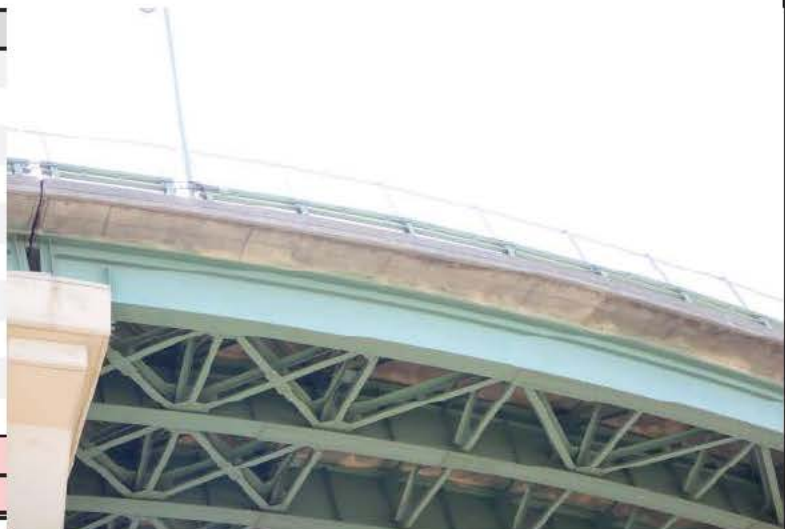
Axe: <b>Jacques-Cartier</b>		Section : <b>Section 5</b>		Structure : <b>Rampe Aval</b>	
<b>Identification</b>					
Position longitudinale : Travée 5					
Groupe : Platelage					
Position transversale : --					
Élément : Côté extérieur					
Localisation : Extérieur					
Cote CEC		Cote CEM (%)			
4		A	B	C	D
		97	3	0	0
Remarque / Observation Fissures <0,8 mm avec efflorescence					
Numéro d'activité:				Numéro de photo: <b>JC_5_160824_CV_8092</b>	
Numéro de recommandation:					
<b>Identification</b>					
Position longitudinale : Travée 5					
Groupe : Platelage					
Position transversale : --					
Élément : Côté extérieur					
Localisation : Intérieur					
Cote CEC		Cote CEM (%)			
4		A	B	C	D
		97	3	0	0
Remarque / Observation Fissures <0,8 mm avec efflorescence					
Numéro d'activité:				Numéro de photo: <b>JC_5_160824_CV_8096</b>	
Numéro de recommandation:

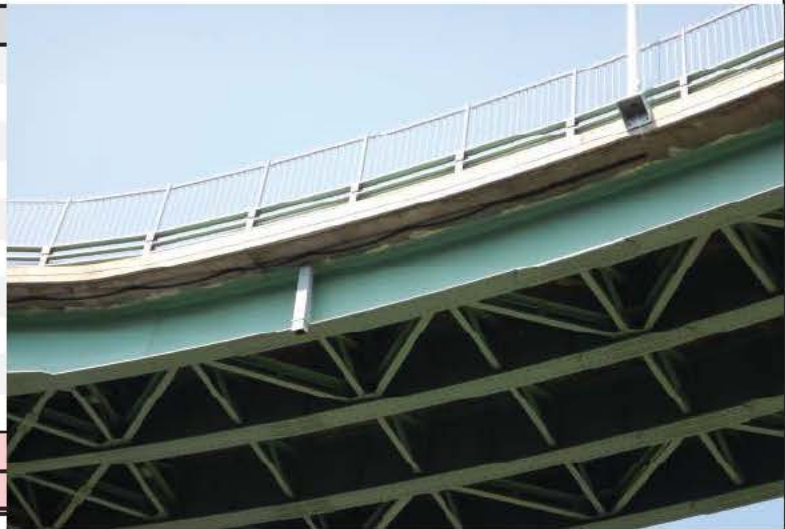
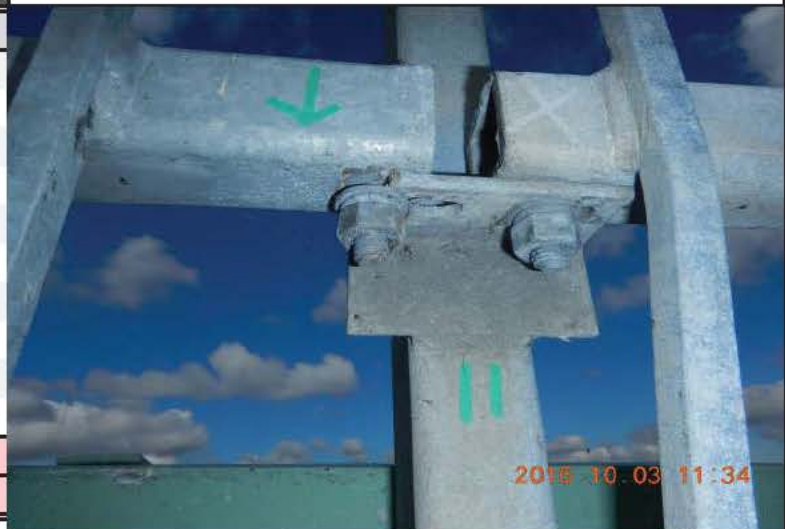
Axe: <b>Jacques-Cartier</b>		Section : <b>Section 5</b>		Structure : <b>Rampe Aval</b>	
<b>Identification</b>					
Position longitudinale :					
Travée 5					
Groupe :					
Platelage					
Position transversale :					
--					
Élément :					
Système de drainage					
Localisation :					
--					
Cote CEC		Cote CEM (%)			
4		A	B	C	D
Remarque / Observation					
Numéro de photo: <b>JC_5_160824_CV_8097</b>					
Numéro d'activité:					
Numéro de recommandation:					
<b>Identification</b>					
Position longitudinale :					
Travée 5					
Groupe :					
Dispositif de retenue					
Position transversale :					
--					
Élément :					
Glissière					
Localisation :					
Extérieur					
Cote CEC		Cote CEM (%)			
3		A	B	C	D
		98	2	0	0
Remarque / Observation					
Barrotins du rehaussement endommagés sur 4 panneaux. Corrosion légère à moyenne. 10% des écrous desserrés. Poteau 11: Assemblages du panneaux 11 coupés au niveau de poteau 11. Taux de la classe de

Numéro de photo: <b>JC_5_161003_EM_0563</b>					
Numéro d'activité: 3071, 3073					
Numéro de recommandation: 10011, 10182

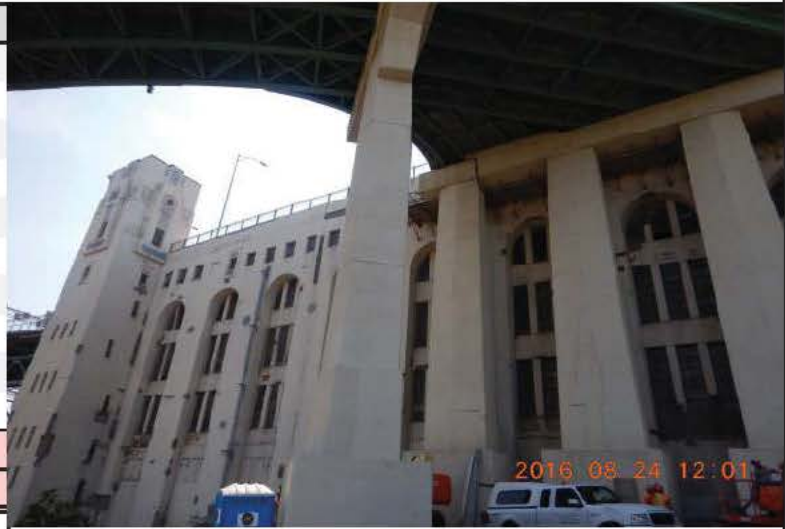
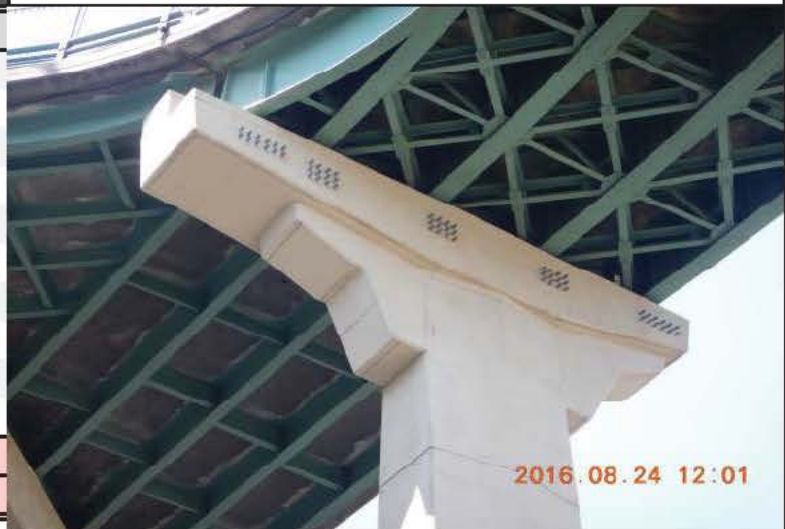
Axe: <b>Jacques-Cartier</b>		Section : <b>Section 5</b>		Structure : <b>Rampe Aval</b>	
<b>Identification</b>					
Position longitudinale :					
Axe 5					
Groupe :					
Unités de fondation					
Position transversale :					
--					
Élément :					
Fût					
Localisation :					
--					
Cote CEC		Cote CEM (%)			
4		A	B	C	D
		60	40	0	0
Remarque / Observation					
Fissures polygonales <0,8 mm à 1000 horizontales et verticales.					
Numéro d'activité:				Numéro de photo: <b>JC_5_160824_EM_9120</b>	
Numéro de recommandation:					
<b>Identification</b>					
Position longitudinale :					
Axe 5					
Groupe :					
Unités de fondation					
Position transversale :					
--					
Élément :					
Chevêtre					
Localisation :					
--					
Cote CEC		Cote CEM (%)			
4		A	B	C	D
		60	40	0	0
Remarque / Observation					
Fissures <0,8 mm.					
Numéro d'activité:				Numéro de photo: <b>JC_5_160824_EM_9119</b>	
Numéro de recommandation:

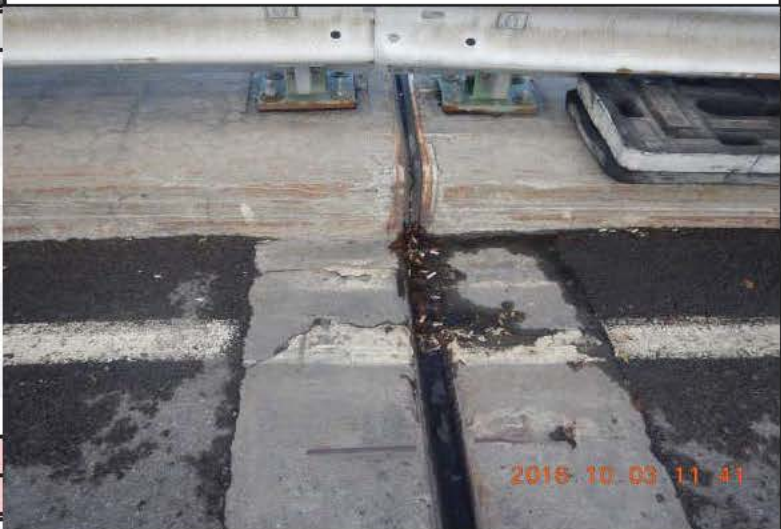
Axe: <b>Jacques-Cartier</b>		Section : <b>Section 5</b>		Structure : <b>Rampe Aval</b>	
<b>Identification</b>					
Position longitudinale :					
Axe 5					
Groupe :					
Unités de fondation					
Position transversale :					
--					
Élément :					
Chevêtre					
Localisation :					
--					
Cote CEC		Cote CEM (%)			
4		A	B	C	D
		60	40	0	0
Remarque / Observation					
Fissures <0,8 mm.					
Numéro de photo:				JC_5_160824_EM_9122	
Numéro d'activité:					
Numéro de recommandation:					
<b>Identification</b>					
Position longitudinale :					
Axe 5					
Groupe :					
Joint de dilatation					
Position transversale :					
--					
Élément :					
Épaulement					
Localisation :					
--					
Cote CEC		Cote CEM (%)			
4		A	B	C	D
		95	0	5	0
Remarque / Observation					
Éclatement du béton 5%					
Numéro de photo:				JC_5_161003_EM_0571	
Numéro d'activité:					
Numéro de recommandation:

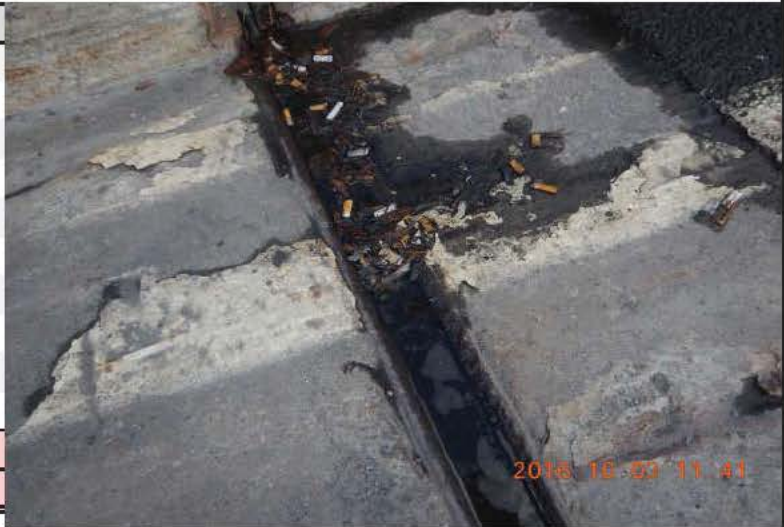
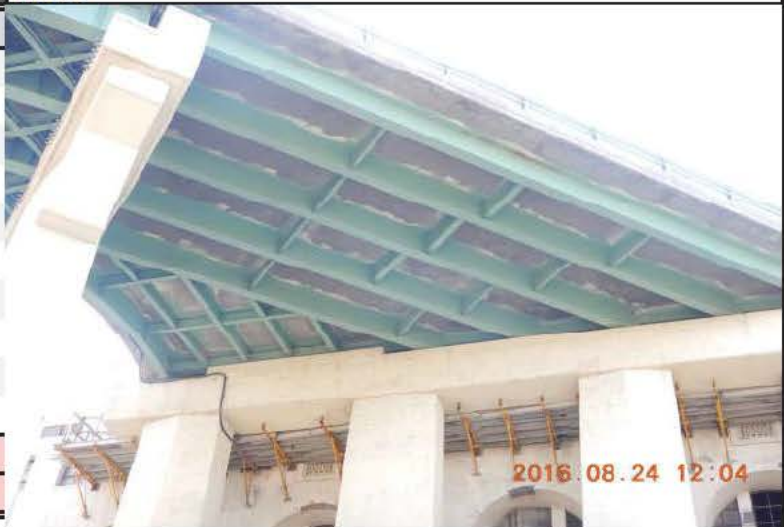
Axe: <b>Jacques-Cartier</b>		Section : <b>Section 5</b>		Structure : <b>Rampe Aval</b>	
<b>Identification</b>					
Position longitudinale :					
Axe 5					
Groupe :					
Joint de dilatation					
Position transversale :					
--					
Élément :					
Garniture de joint					
Localisation :					
--					
Cote CEC		Cote CEM (%)			
4		A	B	C	D
		100	0	0	0
Remarque / Observation					
Présence de débris.					
Numéro de photo: <b>JC_5_161003_EM_0574</b>					
Numéro d'activité: <b>2053</b>					
Numéro de recommandation: <b>15531</b>					
<b>Identification</b>					
Position longitudinale :					
Travée 6					
Groupe :					
Platelage					
Position transversale :					
--					
Élément :					
Platelage					
Localisation :					
--					
Cote CEC		Cote CEM (%)			
4		A	B	C	D
		97	2	1	0
Remarque / Observation					
Fissures <0,8 mm et taches de rouille. Délaminage 2 m2.					
Numéro de photo: <b>JC_5_160824_EM_9132</b>					
Numéro d'activité:					
Numéro de recommandation:

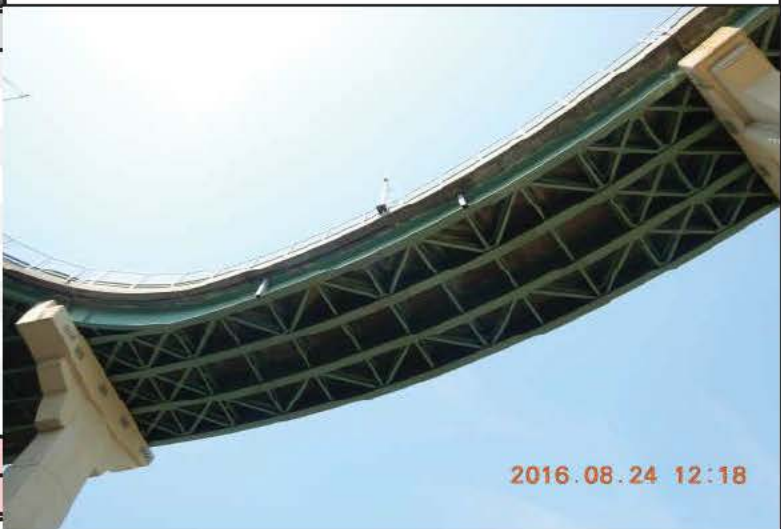
Axe: <b>Jacques-Cartier</b>		Section : <b>Section 5</b>		Structure : <b>Rampe Aval</b>	
<b>Identification</b>					
Position longitudinale :					
Travée 6					
Groupe :					
Platelage					
Position transversale :					
--					
Élément :					
Platelage					
Localisation :					
--					
Cote CEC		Cote CEM (%)			
4		A	B	C	D
		97	2	1	0
Remarque / Observation					
Fissures <0,8 mm et taches de rouille. Délaminage 2 m2.					
Numéro de photo:				JC_5_160824_EM_9137	
Numéro d'activité:					
Numéro de recommandation:					
<b>Identification</b>					
Position longitudinale :					
Travée 6					
Groupe :					
Platelage					
Position transversale :					
--					
Élément :					
Platelage					
Localisation :					
--					
Cote CEC		Cote CEM (%)			
4		A	B	C	D
		97	2	1	0
Remarque / Observation					
Fissures <0,8 mm et taches de rouille. Délaminage 2 m2.					
Numéro de photo:				JC_5_160824_EM_9140	
Numéro d'activité:					
Numéro de recommandation:

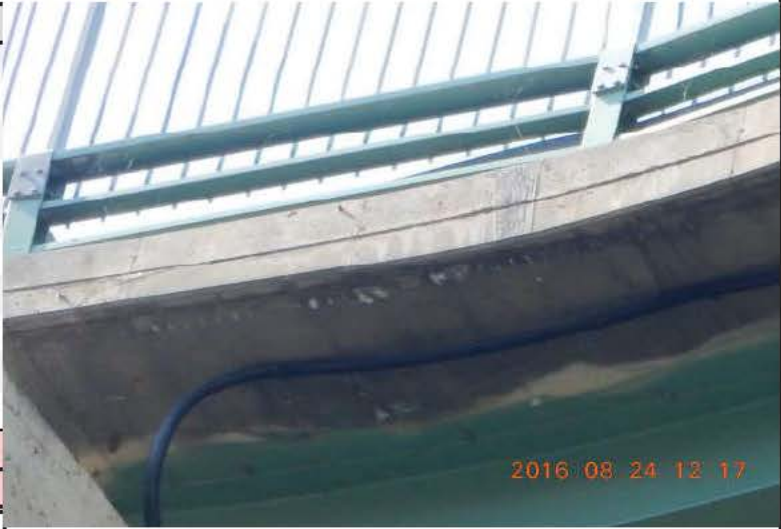
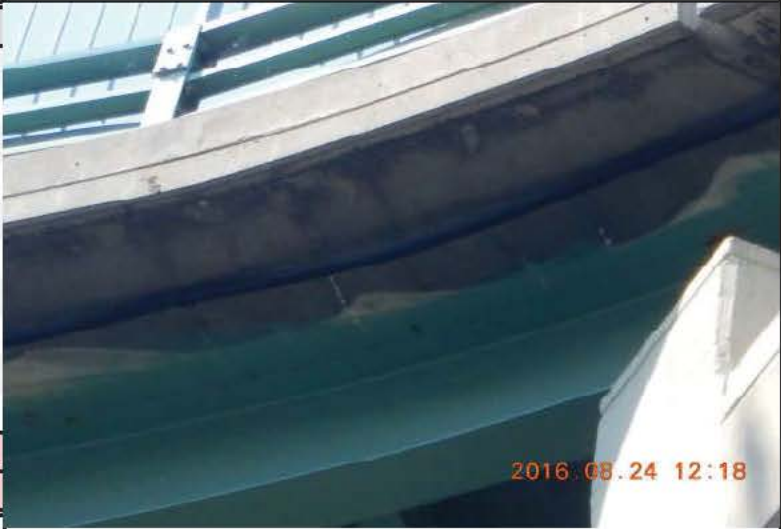
Axe: <b>Jacques-Cartier</b>		Section : <b>Section 5</b>		Structure : <b>Rampe Aval</b>	
<b>Identification</b>					
Position longitudinale :					
Travée 6					
Groupe :					
Platelage					
Position transversale :					
--					
Élément :					
Côté extérieur					
Localisation :					
Intérieur					
Cote CEC		Cote CEM (%)			
4		A	B	C	D
		97	3	0	0
Remarque / Observation					
Fissures <0,8 mm avec efflorescence					
Numéro de photo: <b>JC_5_160824_EM_9138</b>					
Numéro d'activité:					
Numéro de recommandation:					
<b>Identification</b>					
Position longitudinale :					
Travée 6					
Groupe :					
Platelage					
Position transversale :					
--					
Élément :					
Côté extérieur					
Localisation :					
Intérieur					
Cote CEC		Cote CEM (%)			
4		A	B	C	D
		97	3	0	0
Remarque / Observation					
Fissures <0,8 mm avec efflorescence					
Numéro de photo: <b>JC_5_160824_EM_9139</b>					
Numéro d'activité:					
Numéro de recommandation:

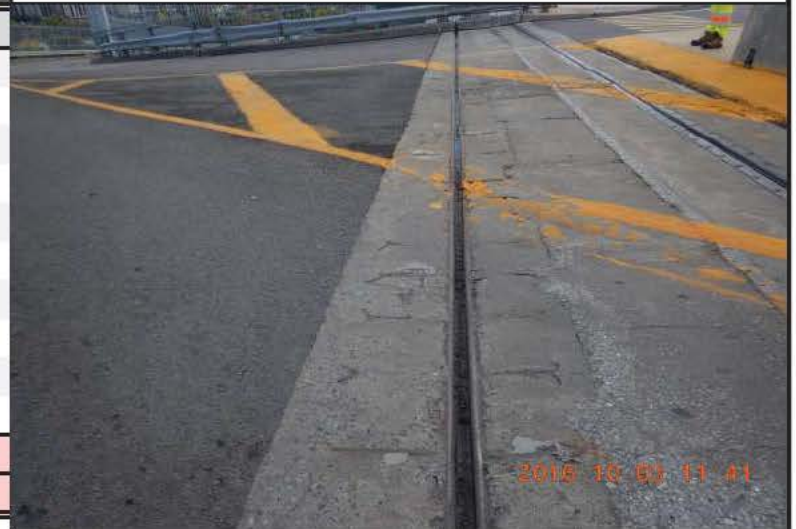
Axe: <b>Jacques-Cartier</b>		Section : <b>Section 5</b>		Structure : <b>Rampe Aval</b>	
<b>Identification</b>					
Position longitudinale :					
Axe 6					
Groupe :					
Unités de fondation					
Position transversale :					
--					
Élément :					
Colonne & Banc					
Localisation :					
Centre - Est					
Cote CEC		Cote CEM (%)			
4		A	B	C	D
		100	0	0	0
Remarque / Observation					
Fissures polygonales <0,8 mm. Écaillage de l'enduit de surface.					
Numéro d'activité:				Numéro de photo: <b>JC_5_160824_EM_9125</b>	
Numéro de recommandation:					
<b>Identification</b>					
Position longitudinale :					
Axe 6					
Groupe :					
Joint de dilatation					
Position transversale :					
--					
Élément :					
Épaulement					
Localisation :					
--					
Cote CEC		Cote CEM (%)			
3		A	B	C	D
		70	30	0	0
Remarque / Observation					
Désagrégation moyenne du béton.					
Numéro d'activité:				Numéro de photo: <b>JC_5_161003_EM_0581</b>	
Numéro de recommandation:
