Bureau de la sécurité des transports du Canada

Rapport annuel au Parlement 2015-2016

Transportation
Safety Board
of Canada

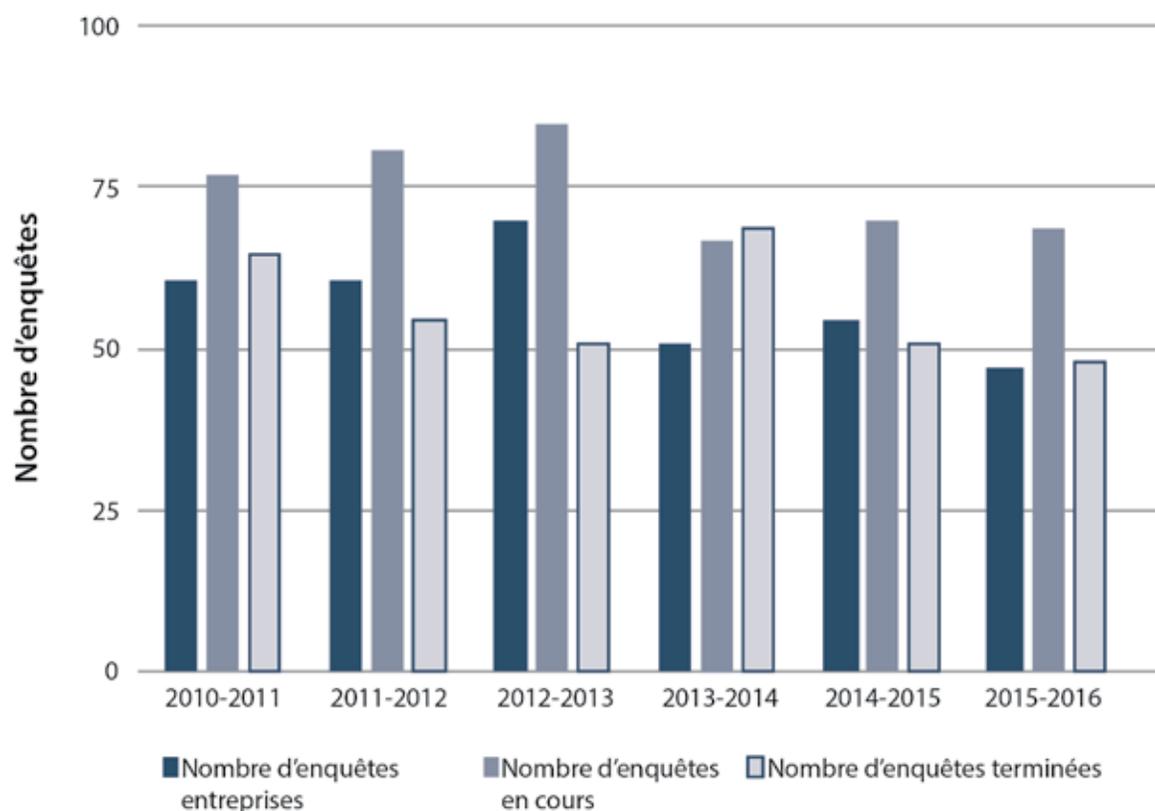
Figure 2 : Enquêtes

Le BST a cerné des lacunes de sécurité et a contribué à l'atténuation des risques dans le système de transport. Chaque enquête de catégorie 2 et de catégorie 3 a donné lieu à un rapport complet ciblant les causes et les facteurs contributifs, communiquant les mesures de sécurité prises, le cas échéant, et formulant lorsque nécessaire des recommandations pour atténuer les risques. Par l'entremise de la Politique de classification des événements et de la méthode d'enquête, notre démarche systématique garantit que les ressources du BST sont investies là où les dividendes potentiels en matière de sécurité sont les plus élevés.

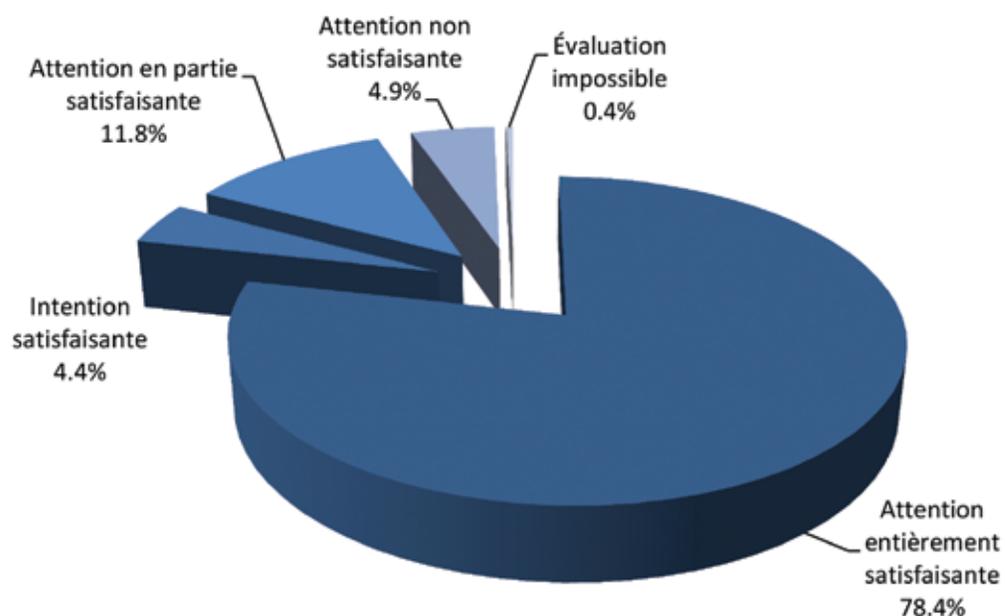
Figure 3 : Cotes attribuées aux réponses aux recommandations, 1990-2016

Transport maritime	Transport par pipeline	Transport ferroviaire	Transport aérien	Recommandations	%
Nombre de recommandations	147	20	144	255	566	100,0
Attention entièrement satisfaisante	128	20	126	170	444	78,4
Intention satisfaisante	5	0	8	12	25	4,4
Attention en partie satisfaisante	10	0	10	47	67	11,8
Attention non satisfaisante	4	0	0	24	28	4,9
Évaluation impossible	0	0	0	2	2	0,4
Pas encore évaluée	0	0	0	0	0	0

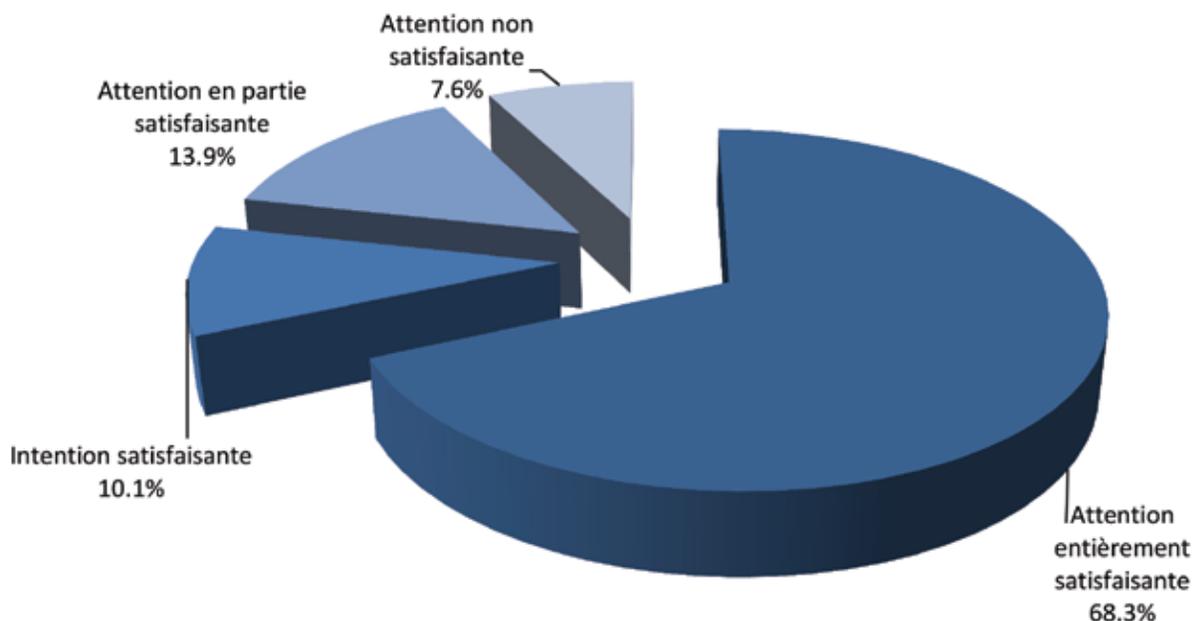
Figure 4 : Cotes des réponses évaluées aux recommandations de la Liste de surveillance, 1990-2016

Conçue et publiée pour la première fois en 2010, la Liste de surveillance du BST servait de point de mire des enjeux essentiels pour la sécurité du système de transport du Canada. Le Bureau espérait ainsi encourager les agents du changement à examiner les enjeux de plus près et à améliorer la sécurité des transports. Bien que certaines mesures aient en effet été prises et que certains enjeux aient été retirés de la liste (la formation des convois et la conduite des trains — Liste de surveillance 2010; la collision d'aéronefs avec le sol ou l'eau – Liste de surveillance 2012), beaucoup d'entre eux perdurent. Au cours du dernier exercice, il y a eu peu de progrès sur quelques enjeux récurrents dans chaque mode de transport et ces problèmes risquent de se fixer en permanence sur la Liste de surveillance. Le BST est convaincu que rien n'est impossible et qu'il y a toujours des solutions. La Liste de surveillance reste plus que jamais pertinente, et elle continuera à jeter la lumière sur les conditions dangereuses dans le système de transport canadien.

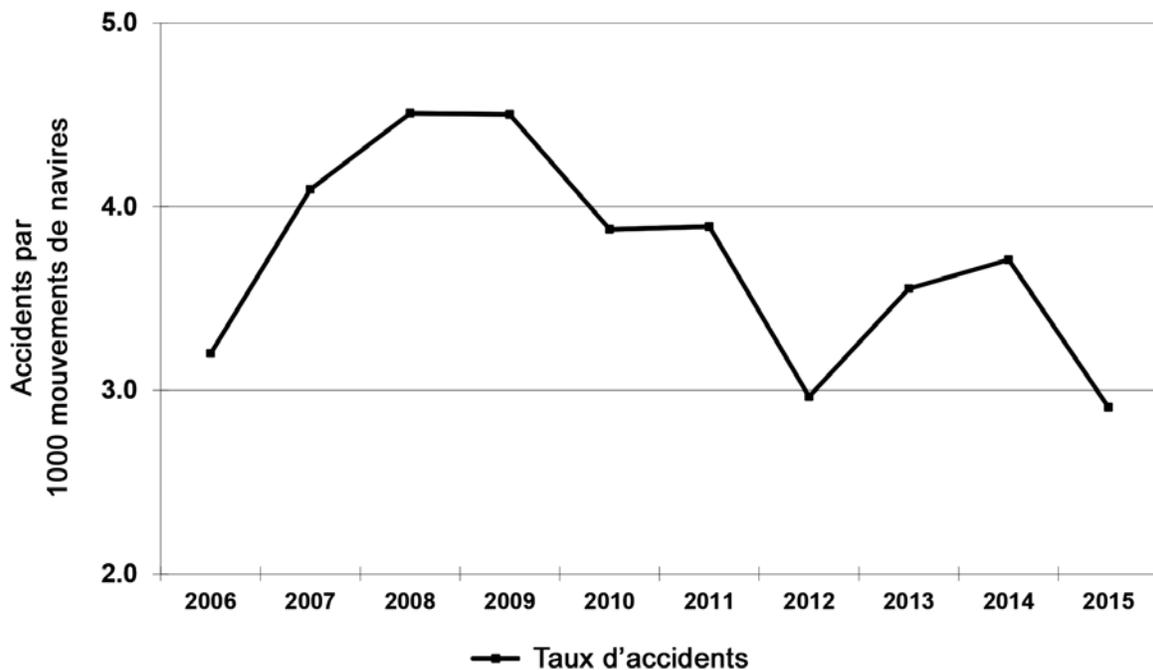
Figure 6 : Taux d'accidents pour les navires canadiens

Un des indicateurs de la sécurité des transports maritimes au Canada est le taux d'accidents de navigation des navires commerciaux battant pavillon canadien (figure 6). D'après les renseignements fournis par TC, l'activité maritime des navires de commerce canadiens autres que des bateaux de pêche (plus de 15 tonnes de jauge brute [tjb]), à l'exclusion des navires à passagers et des navires de croisière, a augmenté de 2 % par rapport à la moyenne de 2010 à 2014. Le taux d'accidents en 2015 était de 2,9 accidents par 1000 mouvements, en baisse par rapport à la moyenne quinquennale de 3,6. L'activité maritime des navires de commerce étrangers autres que des bateaux de pêche a été identique à la moyenne de 2010 à 2014 et le taux d'accidents est passé à 1,1 accident par 1000 mouvements, comparativement à la moyenne quinquennale de 1,6.

Les mouvements de navires de 2012-2015 sont approximatifs (Source : Transports Canada)

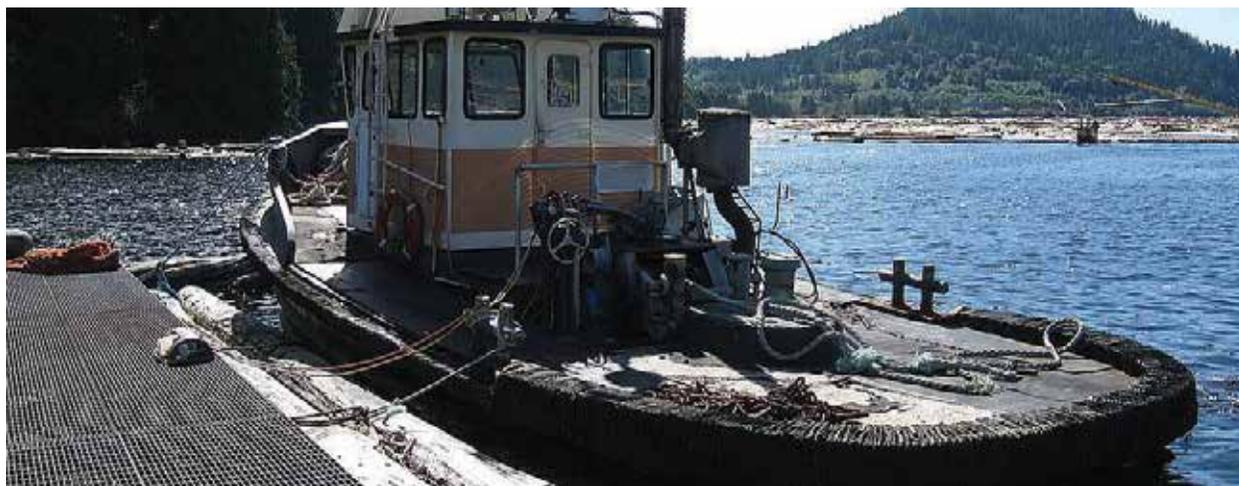
Naufrage du remorqueur *Syringa* (M15P0037)

Lors de son enquête sur le naufrage du remorqueur *Syringa* au large de Sechart (Colombie-Britannique) le 18 mars 2015, le BST a constaté que l'entretien du remorqueur n'avait pas été suffisant pour empêcher les infiltrations d'eau du pont dans la coque pendant le voyage. L'absence d'alarme de haut niveau d'eau de cale en état de fonctionnement n'a fait qu'empirer le problème, puisque l'équipage n'a pas été en mesure de détecter rapidement l'infiltration d'eau. L'enquête a également permis de cerner de nombreux problèmes liés à la préparation aux situations d'urgence.

En ce qui a trait au SGS, le *Syringa* n'était pas tenu de posséder un tel système. Le BST a inscrit la gestion de la sécurité et la surveillance en tant qu'enjeu sur sa Liste de surveillance. Le BST demande à TC de mettre en œuvre des règlements obligeant tous les exploitants des secteurs du transport maritime à adopter des processus de gestion de la sécurité officiels et souligne que TC doit superviser ces processus.

De plus, il incombait au représentant autorisé (RA) d'assurer la conformité à la réglementation, et il existe une surveillance réglementaire minimale pour identifier les lacunes au cas où les RA n'assureraient pas leurs responsabilités. Le Bureau s'est dit préoccupé par le fait que, à défaut d'une surveillance appropriée par TC, des lacunes de gestion de la sécurité et d'exploitation des remorqueurs de moins de 15 tonneaux de jauge brute pourraient ne pas être traitées. Le Bureau continuera de surveiller cette situation en vue d'évaluer la nécessité de mesures de sécurité supplémentaires relatives à cet enjeu.

Date	18 mars 2015
Emplacement	Au large de Sechelt (Colombie-Britannique)
Navire	<i>Syringa</i>
Type	Remorqueur
Événement	Naufrage
Mesures de sécurité prises	Le BST a envoyé un avis de sécurité maritime aux propriétaires les informant des conditions non sécuritaires ayant nui à l'intégrité de l'étanchéité du remorqueur et l'ayant rendu vulnérable à l'invasion par le haut.

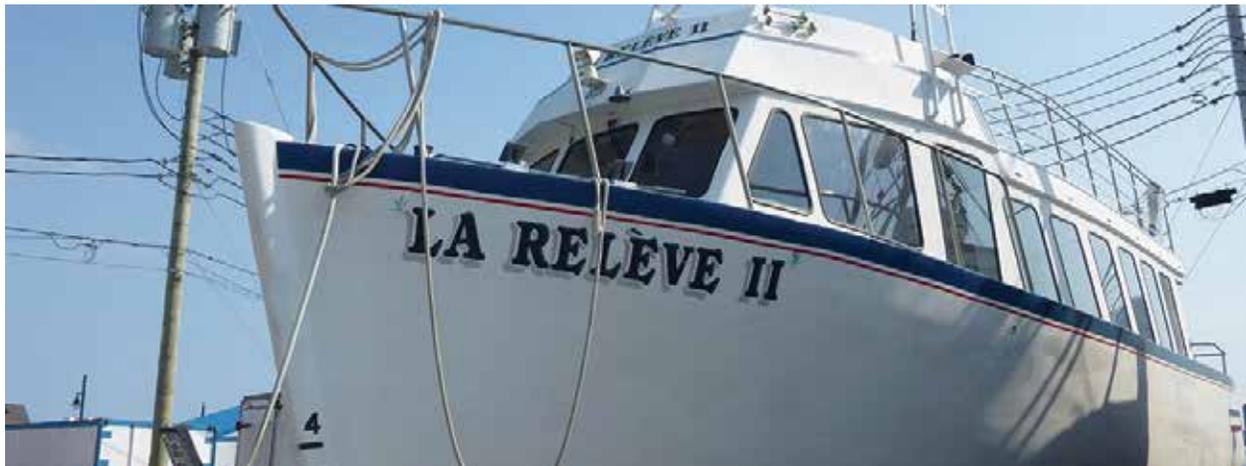
Sécurité des passagers sur les navires canadiens – *La Relève II* (M14C0156)

Dans son enquête sur l'incendie et l'abandon du navire à passagers *La Relève II*, le Bureau a constaté que le moteur avait pris feu lors de la défaillance d'un système de refroidissement, ce qui avait provoqué la surchauffe du moteur. L'enquête a aussi montré que le navire était dépourvu de procédures d'urgence écrites, de fonctions officiellement attribuées en cas d'urgence et de formation à ces fonctions. On a de nouveau constaté que l'entreprise ne disposait d'aucun SGS, et la réglementation n'exigeait pas que le navire en ait un.

Une recommandation effectuée par le BST en 2004 enjoignait TC à prendre des mesures pour que les entreprises propriétaires de petits navires de passagers se dotent d'un SGS. Cette recommandation est toujours en suspens et la réponse de TC est évaluée comme étant « **insatisfaisante** ».

L'enquête a également révélé la nécessité de directives à l'intention des inspecteurs de TC en matière d'évaluation de la gravité d'une lacune. Sans ces directives, il y a risque que des navires soient certifiés et exploités malgré la présence de lacunes majeures. À la suite de cet événement, TC a envoyé un avis rappelant aux inspecteurs d'examiner les plans approuvés pour les navires et de vérifier toute note afin d'assurer une inspection rigoureuse.

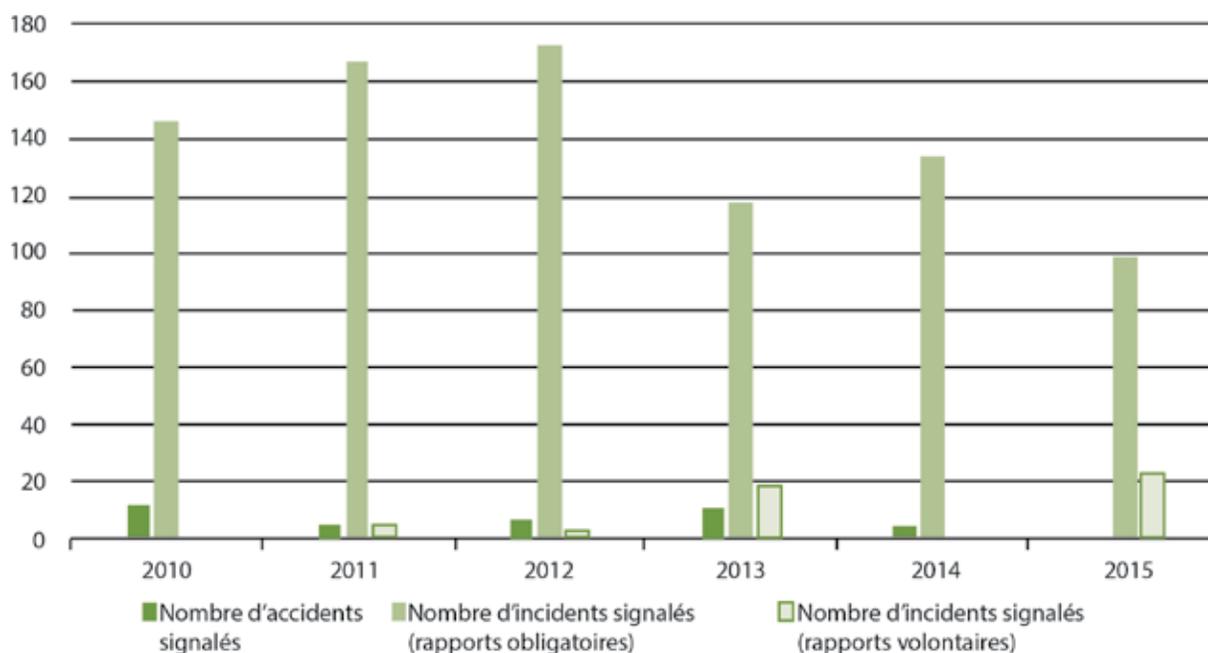
Figure 7 : Événements de pipeline

En 2015, 99 incidents de pipeline ont été signalés au BST, en baisse par rapport à 2014 (134) et à la moyenne de 2010 à 2014 (147).

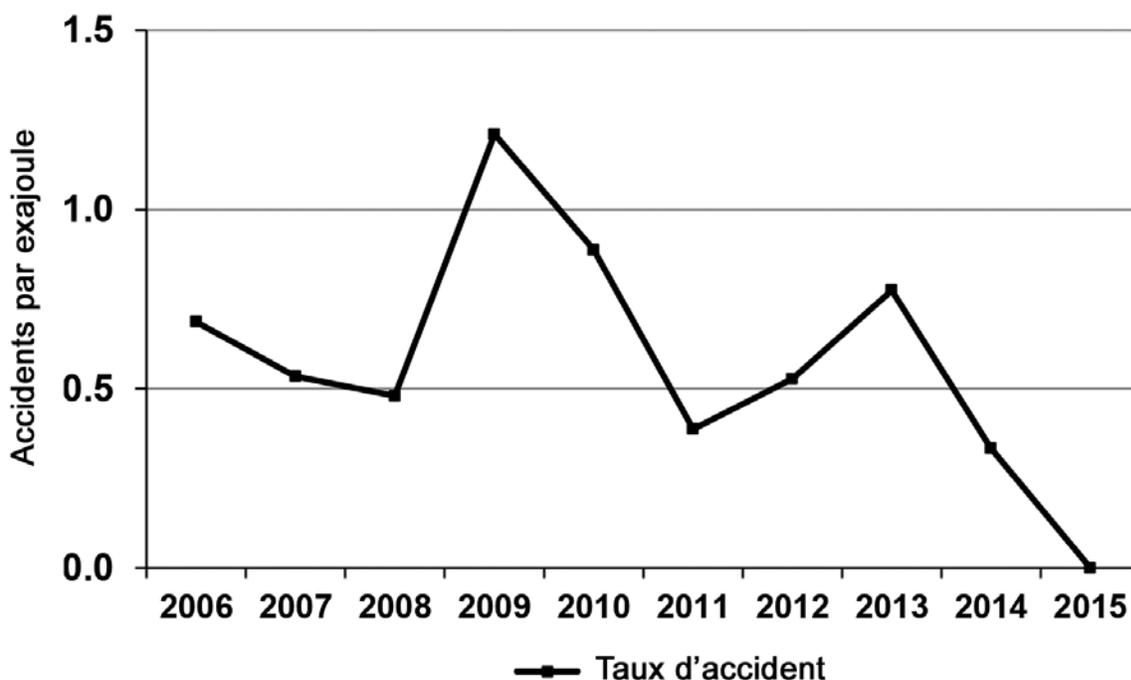
Figure 8 : Taux d'accidents de pipeline

Le taux d'accidents de pipeline figure parmi les indicateurs de la sécurité du transport par pipeline au Canada (figure 8). Selon l'information fournie par l'Office national de l'énergie, les activités de pipeline ont augmenté de 1 % par rapport à 2014. Le taux de 2015 est de 0 accident de pipeline par exajoule⁵, en baisse par rapport à 0,3 en 2014 et à la moyenne de 0,6 de 2009 à 2013.

Les exajoules sont approximatifs (Source : Office national de l'énergie)

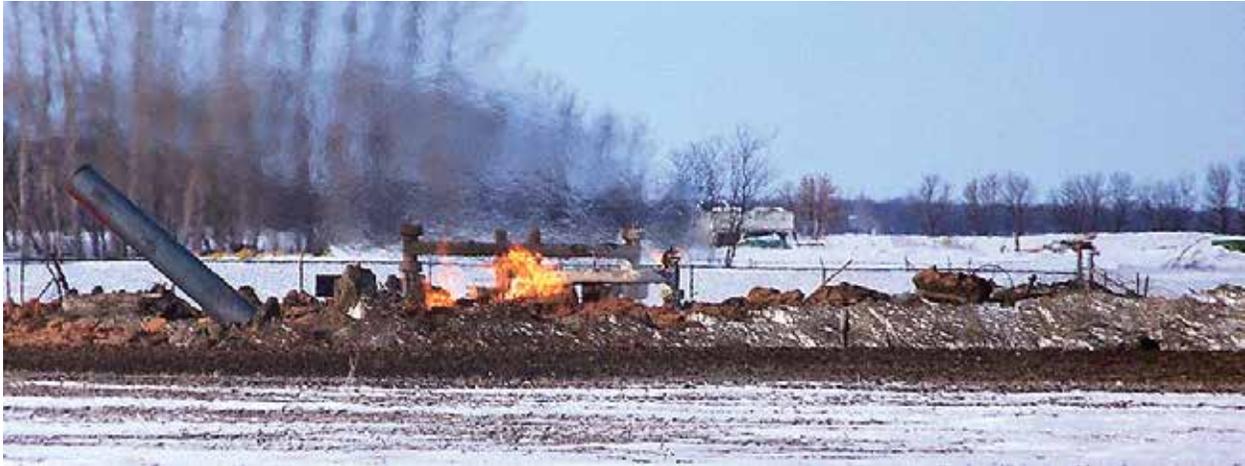
Défaut préexistant dans un pipeline de gaz naturel (P14H0011)

L'enquête du BST sur la rupture, en janvier 2014, de la canalisation 400-1 du pipeline de gaz naturel de TransCanada, près d'Otterburne (Manitoba), a révélé que cette canalisation de 30 pouces avait cédé en raison d'une rupture au niveau d'une fissure préexistante. Cette fissure s'était formée lors de la construction du pipeline de gaz naturel, 50 ans auparavant, peut-être en raison d'une procédure de soudage inappropriée et de la mauvaise qualité de la soudure. L'inspection de chaque soudure par radiographie n'était pas exigée au moment de la construction initiale du pipeline de gaz naturel. La fracture a été provoquée par des contraintes progressives exercées sur le pipeline de gaz naturel, lesquelles étaient probablement attribuables à une combinaison de facteurs. Ces derniers comprennent, notamment : le support affaibli du sol dans le secteur en raison d'activités de maintenance réalisées au fil des années; les températures froides records enregistrées cet hiver-là; les récents travaux exécutés sur le site du poste de sectionnement et aux alentours de celui-ci qui pourraient avoir permis à la gelée de pénétrer plus profondément dans le sol; la contraction thermique qui pourrait s'être produite lors du refroidissement du pipeline de gaz naturel, puisqu'il n'y avait eu aucun flux de gaz dans les 20 jours qui ont précédé l'événement.

À la suite de l'accident, l'Office national de l'énergie a demandé à TransCanada Pipeline inc. de réaliser plusieurs évaluations techniques le long de la canalisation en cause. TransCanada a effectué de nombreux travaux d'excavation, d'inspection et de réparation le long de la canalisation avant de la remettre en service. Une fois la canalisation remise en service, TransCanada a procédé à des inspections internes afin d'éliminer toute autre menace à l'intégrité du pipeline de gaz naturel.

Date	25 janvier 2014
Emplacement	Près d'Otterburne (Manitoba)
Entreprise	TransCanada PipeLines Limited
Événement	Rupture d'un pipeline de gaz naturel
Mesures de sécurité prises	<p>L'ONE a demandé à TransCanada de mener une enquête sur tous les emplacements de vannes restants le long de la canalisation 400-1 et de soumettre une évaluation technique démontrant la fiabilité de cette dernière avant sa remise en service. TransCanada a également été tenue d'entreprendre un examen de toutes ses installations de vannes afin de déterminer si d'autres installations similaires existaient dans son réseau.</p> <p>Elle a mené une inspection de détection des fuites au sol et a entrepris un programme d'excavation, d'inspection et, le cas échéant, de réparation de toutes les vannes de canalisation principale sur la canalisation</p>

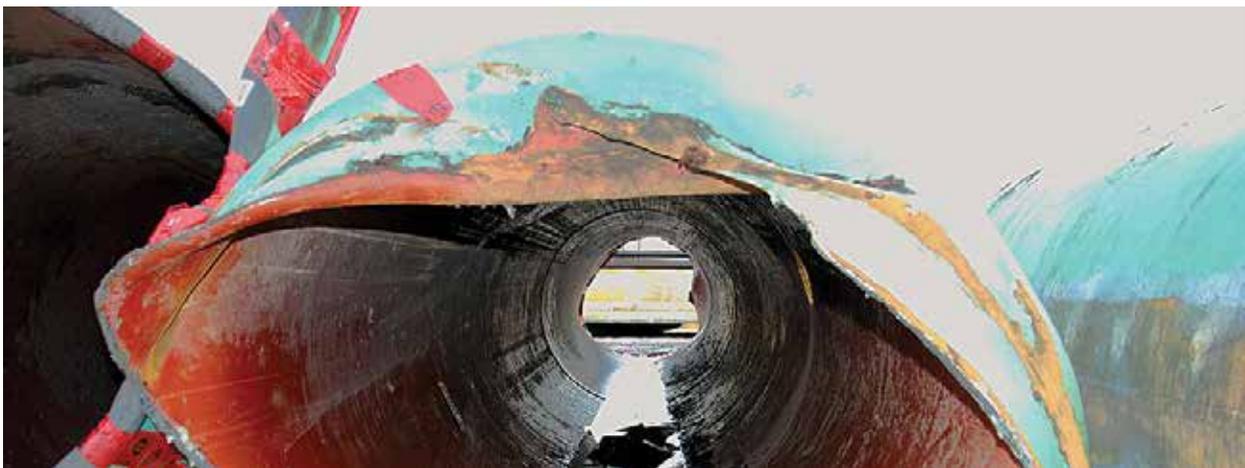
Dilatation thermique du joint d'un coude de pipeline (P13H0107)

Dans ce cas, l'enquête du BST sur la rupture d'un pipeline près de Fort McMurray (Alberta) en octobre 2013 a révélé qu'une fracture s'était amorcée dans le joint d'un coude pour se propager à travers l'épaisseur de la paroi, ce qui a causé la rupture du pipeline de gaz naturel. La dilatation thermique de la canalisation avait fait augmenter la contrainte au niveau du joint du coude. L'augmentation avait eu lieu au cours de 50 jours durant lesquels l'exploitation du pipeline se faisait à une température de refoulement plus élevée pour permettre de satisfaire à la demande des clients en aval.

L'enquête a également permis de déterminer que la pression interne nominale dans le coude avait été exagérée, car on avait utilisé, pour la calculer, les données extraites des dessins de conception de production au lieu de mesures directes. De plus, on avait utilisé pour l'analyse des contraintes une température d'exploitation maximale plus basse qui ne tenait pas compte de toute l'enveloppe d'exploitation potentielle. Ces problèmes n'ont pas été repérés par le processus d'assurance de la qualité de TransCanada.

À la suite de l'événement, l'Office national de l'énergie a entrepris une enquête dans le but de vérifier la conformité avec sa réglementation et, par la suite, a publié 2 ordres d'inspecteur visant TransCanada Pipeline inc. Pour sa part, TransCanada a pris un certain nombre de mesures de sécurité, notamment la mise à découvert, l'examen et le renforcement de 16 coudes. La compagnie a aussi commencé à élaborer un outil d'évaluation qui servira à évaluer la menace que constitue la dilatation thermique pour ses pipelines. En outre, elle a amélioré ses exigences relatives aux inspections par des tiers et ses protocoles de vérification pour s'assurer que les coudes de pipelines et les autres raccords sont conformes aux normes et spécifications requises.

Date	17 octobre 2013
Emplacement	Près de Fort McMurray (Alberta)
Entreprise	TransCanada Pipelines Limited (Nova Gas Transmission Ltd.)
Événement	Rupture
Mesures de sécurité prises	<p>L'Office national de l'énergie (ONE) a entrepris une enquête pour vérifier si ses règlements avaient été respectés. Il a publié un ordre d'inspecteur limitant la pression dans le tronçon entre les vannes ainsi que la température de refoulement à la station de compression Woodenhouse. À la suite de l'examen d'une évaluation technique présentée par TransCanada PipeLines Limited (TransCanada), l'ONE a autorisé l'exploitation du pipeline à la pression maximale de 7750 kPa.</p> <p>TransCanada a mis à découvert 16 coudes de la section Buffalo Creek ouest du doublement du couloir centre-nord (CCN). La géométrie de 13 de ces coudes a été mesurée, et on a confirmé qu'il n'y avait pas de déformation évidente des coudes à ces endroits. TransCanada a aussi amélioré ses exigences sur les inspections par des tiers et son protocole de vérification par une tierce partie pour valider la conformité des raccords avec les normes et les spécifications applicables.</p> <p>Elle a aussi amorcé un programme de recherche triennal avec le Centre canadien de la technologie des minéraux et de l'énergie (CANMET) en vue d'élaborer de meilleures mesures d'assurance et de contrôle de la qualité, et un protocole d'essai d'inspection qui servira à valider la limite pratique d'élasticité des raccords de pipeline.</p>

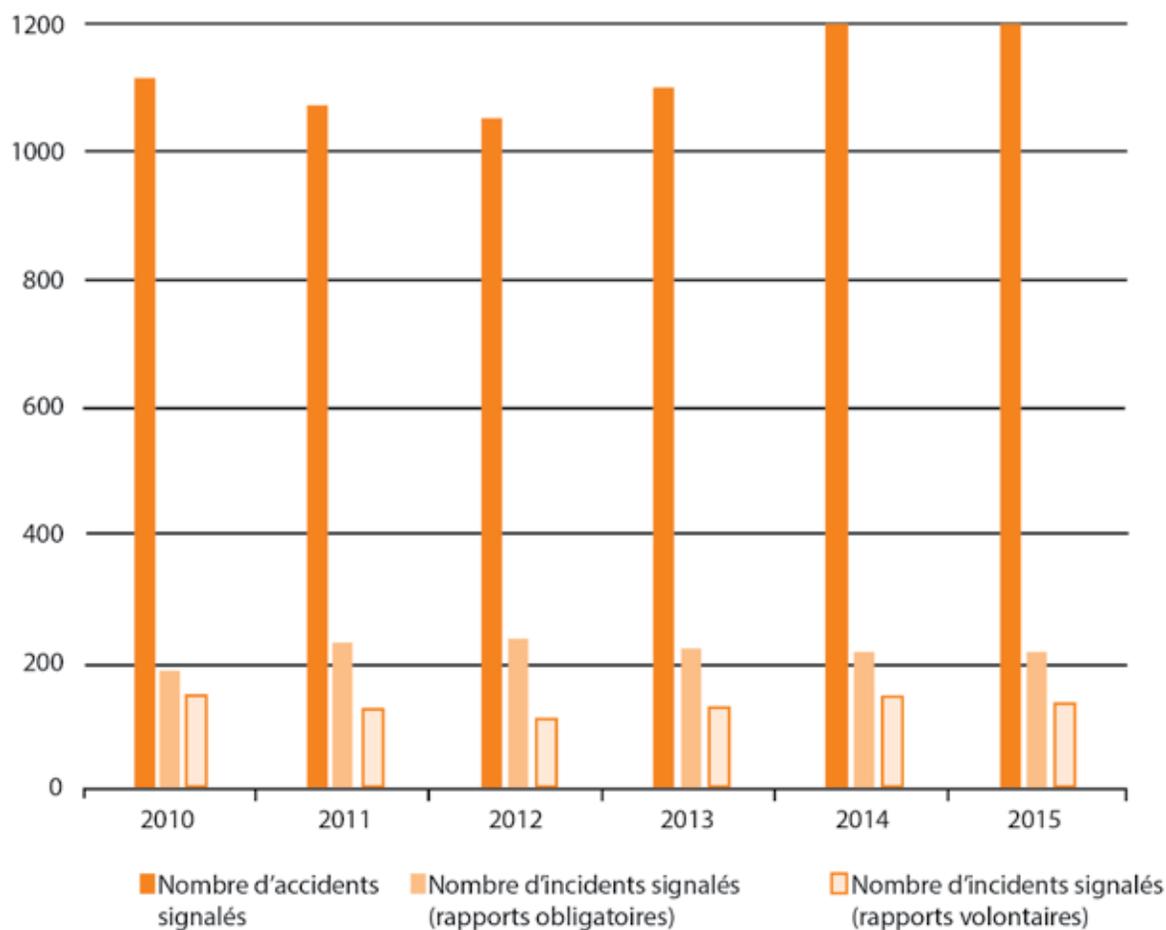
Figure 9 : Événements ferroviaires

Il y a eu 216 incidents ferroviaires signalés en 2015, ce qui est comparable aux 218 enregistrés en 2014 et à la moyenne quinquennale de 220. Les mouvements dépassant les limites d'autorisation (66 %) demeurent le principal type d'incident depuis 2006, suivis des fuites de matières dangereuses (15 %).

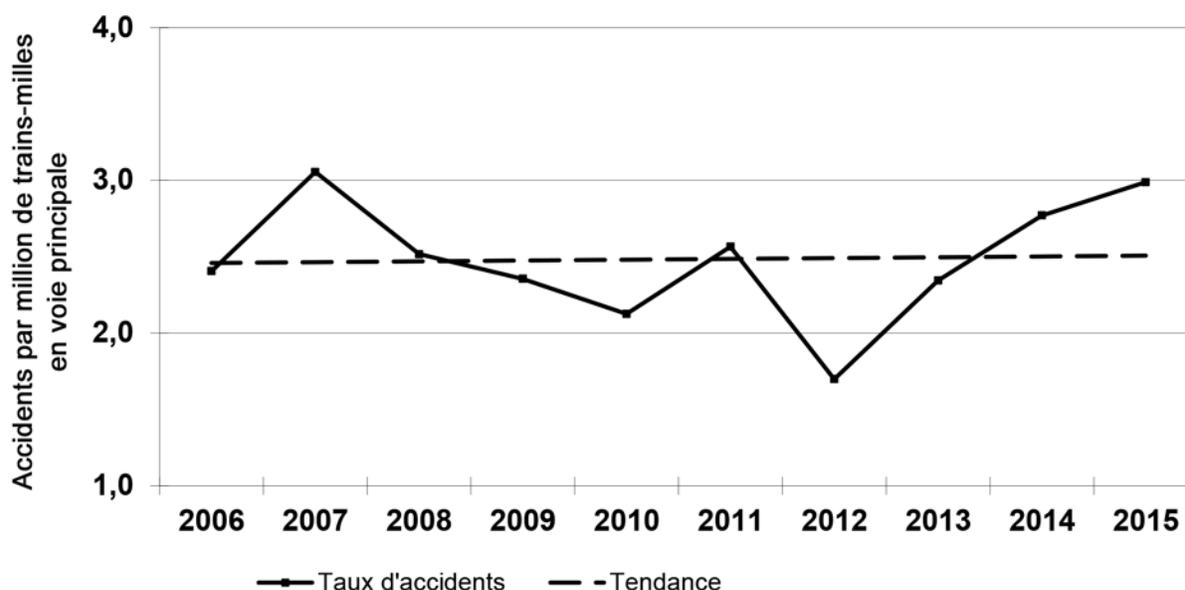
Figure 10 : Taux d'accidents en voie principale

Le taux d'accidents en voie principale figure parmi les indicateurs de la sécurité du transport ferroviaire au Canada (figure 10). Selon les données fournies par TC, les activités ferroviaires en voie principale ont diminué de 3 % par rapport à l'exercice précédent. Le taux d'accidents en voie principale en 2015 est de 3,0 accidents par million de trains-milles en voie principale, une hausse par rapport au taux de 2,8 en 2014 et à la moyenne quinquennale de 2,3.

Les trains-milles en voie principale sont approximatifs (Source : Transports Canada)

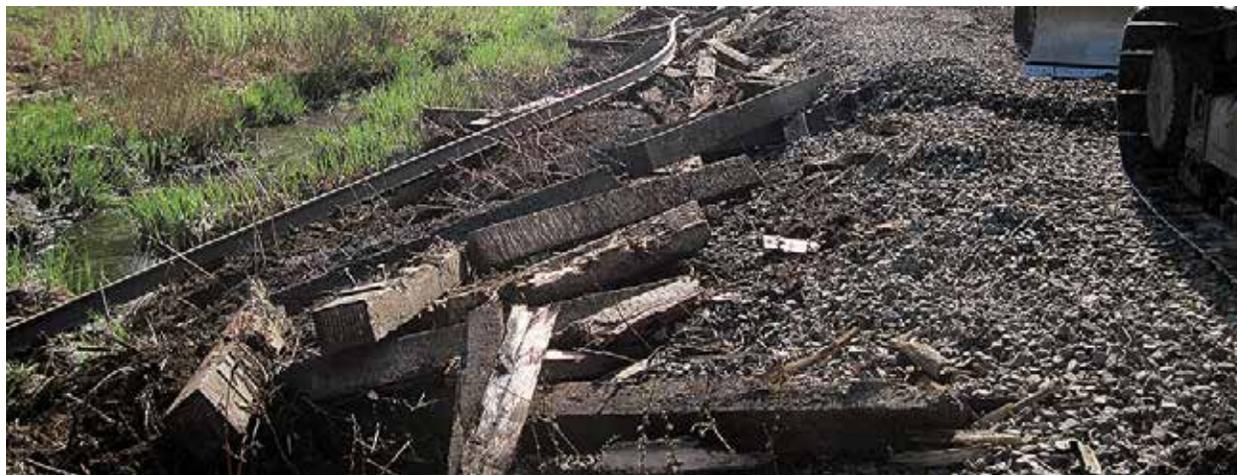
Déraillement d'un train du Canadien National (CN) (R14W0137)

Dans son enquête sur le déraillement, en mai 2014, d'un train du CN près de Fort Frances (Ontario), le BST a constaté que le CN n'avait pas respecté ses Normes de la voie – Ingénierie et que les inspections et activités d'application de la réglementation de TC n'avaient pas favorisé l'exécution, en temps opportun, des activités d'entretien nécessaires. En dépit de l'entretien effectué par le CN et des inspections réglementaires effectuées par TC avant l'accident, on n'avait ni adéquatement réparé la structure affaiblie de la voie ni imposé de limitation de vitesse.

Surtout, cette voie satisfaisait aux critères d'un itinéraire clé et était assujettie à des mesures de sécurité supplémentaires, dont une évaluation officielle des risques. Ces exigences ont été mises en place après l'enquête sur l'accident à Lac-Mégantic. Même si le CN tenait compte d'un certain nombre de facteurs pour évaluer les risques et définir les processus d'ingénierie dans ce corridor, les stratégies d'atténuation des risques en place n'ont pas suffi.

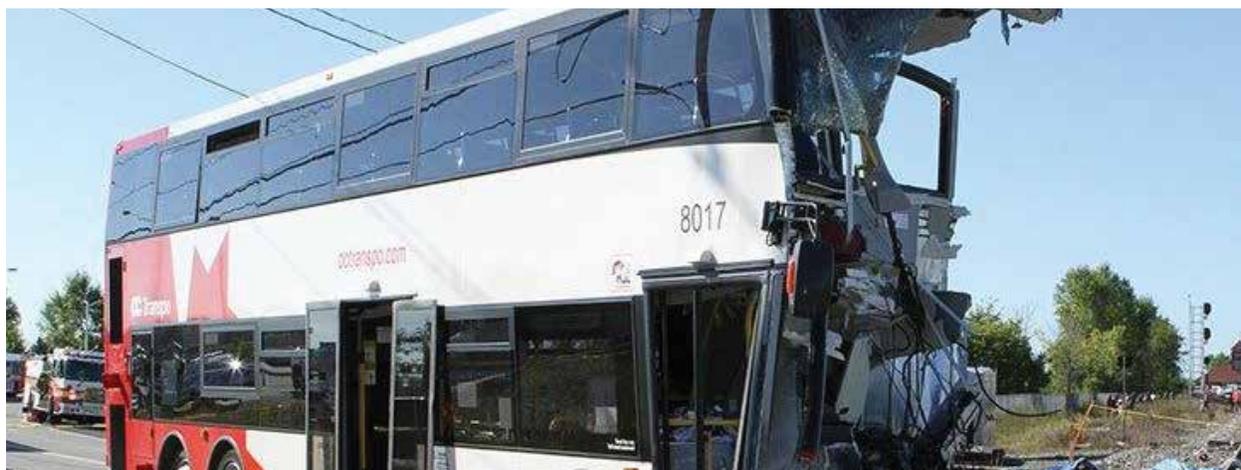
Collision entre un autobus d'OC Transpo et un train de VIA (R13T0192)

Dans son enquête sur la collision, en septembre 2013, entre un autobus de transport en commun et un train de voyageurs à Ottawa (Ontario), le BST a tenté de savoir pourquoi le conducteur de l'autobus n'avait pas vu le train et n'avait pas arrêté son véhicule à temps. Le Bureau a établi que, tout en accélérant vers le passage à niveau, le conducteur de l'autobus avait négocié une courbe prononcée à gauche. Sa vue du passage à niveau était obstruée et il n'a eu qu'un bref instant pour voir que la signalisation dudit passage était activée. Pendant ce moment critique, le conducteur a également été distrait par les conversations environnantes concernant la disponibilité des sièges à l'étage, par la nécessité perçue de surveiller l'étage à l'écran de petite taille situé en haut de son siège, à gauche, et de faire une annonce rappelant l'interdiction de se tenir debout à l'étage. À la vitesse à laquelle roulait l'autobus, il était impossible pour le conducteur de l'immobiliser à temps, même lorsque des passagers ont commencé à crier « Arrêtez ».

Le BST a formulé cinq recommandations sur les lignes directrices sur la conduite inattentive (R15-01), la résistance à l'impact des autobus (R15-02), les enregistreurs de données routières des véhicules (R15-03), les lignes directrices sur les sauts-de-mouton (R15-04) et le saut-de-mouton au passage à niveau en question (R15-05). Ces recommandations sont décrites à la section suivante.

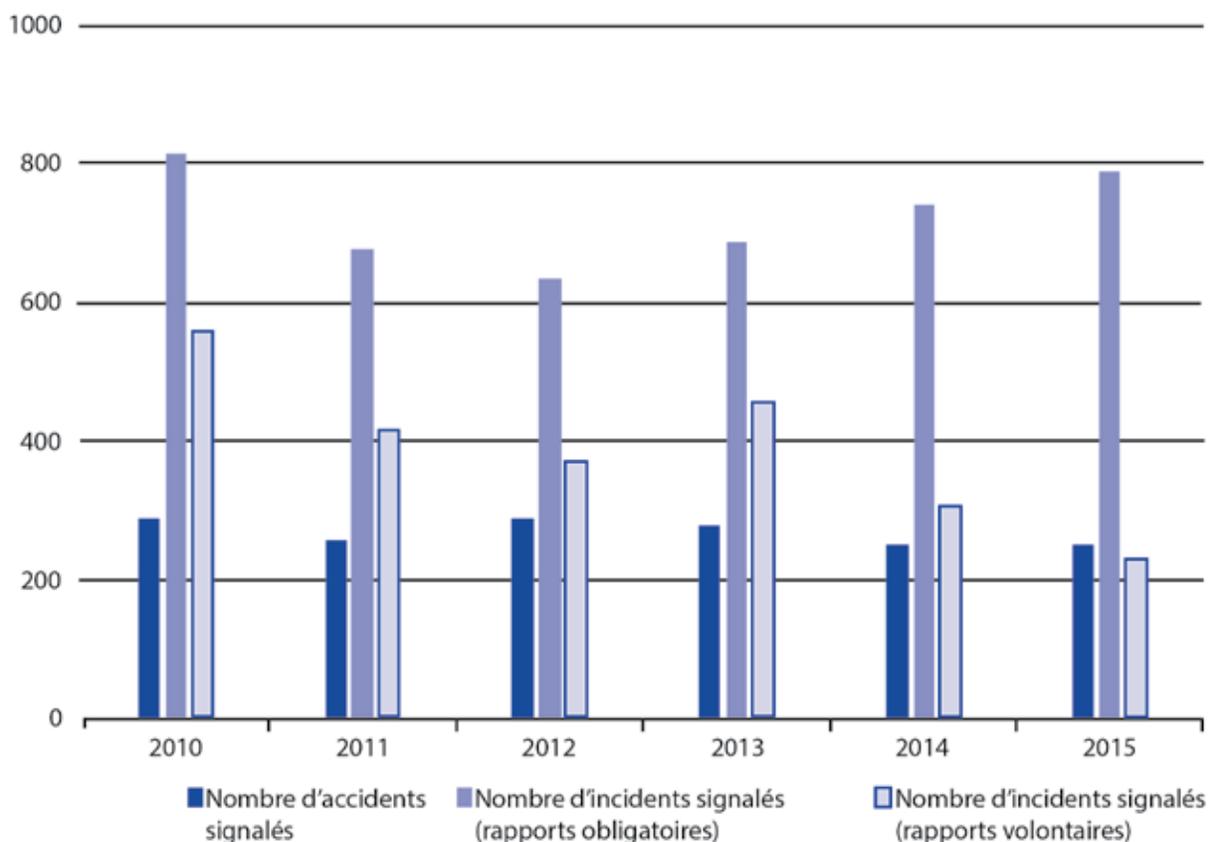
Figure 11 : Événements d'aviation

En 2015, 251 accidents aéronautiques ont été signalés au BST, ce qui est comparable au total de 249 en 2014 et en baisse de 8 % par rapport à la moyenne quinquennale de 272. De ce nombre, 227 accidents mettaient en cause des aéronefs immatriculés au Canada (excluant les ultralégers), une hausse de 7 % par rapport au total de 212 en 2014, mais une baisse de 3 % par rapport à la moyenne quinquennale de 234. Les 227 accidents d'aéronefs immatriculés au Canada comprenaient 229 accidents mettant en cause des aéronefs immatriculés au Canada, y compris 189 avions (50 accidents sont liés à des avions commerciaux), 33 hélicoptères, 5 planeurs, 1 autogire et 1 deltaplane motorisé avec une coque de bateau gonflable.

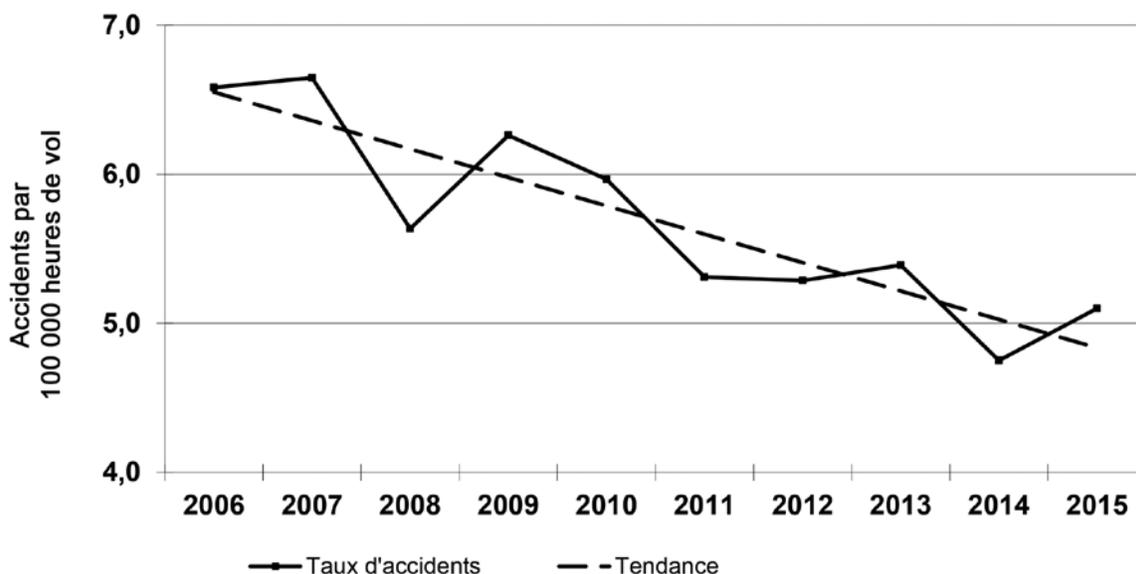
Figure 12 : Taux d'accidents mettant en cause des aéronefs immatriculés au Canada

Le taux d'accidents aéronautiques figure parmi les indicateurs de la sécurité du transport aérien au Canada (figure 12). Selon les données fournies par TC, le nombre total estimatif d'heures d'activité aéronautique pour 2015 est de 4 353 000 heures. En 2015, le taux d'accidents a été de 5,1 accidents par 100 000 heures de vol, en hausse par rapport au taux de 4,8 enregistré en 2014. Néanmoins, le taux d'accidents mettant en cause des aéronefs immatriculés au Canada a connu une baisse considérable au cours des 10 dernières années.

Les heures de vol de 2012-2015 sont approximatives (Source : Transports Canada)

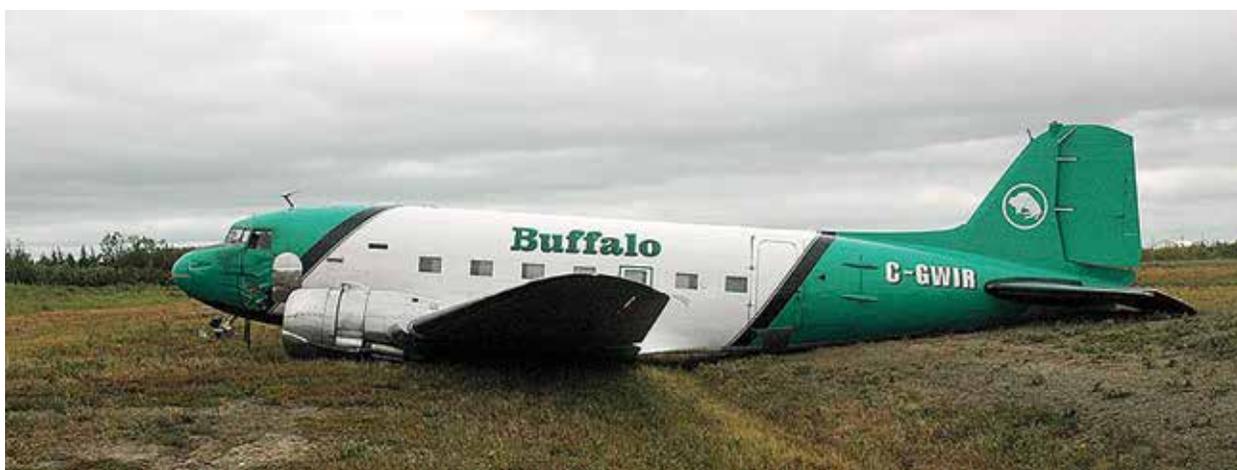
Panne moteur après le décollage et collision avec le relief (A13W0120)

Lors de son enquête sur une collision avec le relief, en août 2013, d'un appareil Douglas DC-3C de Buffalo Airways Ltd., le BST a constaté que l'exploitant ne disposait pas de SGS efficace pour cerner et atténuer les risques dans ses activités. L'aéronef effectuait un vol régulier de passagers depuis Yellowknife à destination de Hay River (Territoires du Nord-Ouest). Outre ses conclusions quant à la cause, l'enquête a établi plusieurs faits quant aux risques, tant du côté des opérations aériennes que de la supervision par TC.

Comme il a été établi dans l'enquête sur cet événement, la méthode courante de surveillance réglementaire de TC porte sur les processus SGS de l'exploitant et omet presque totalement la vérification de la conformité à la réglementation; une telle méthode risque d'être insuffisante pour corriger les pratiques et conditions dangereuses. Le BST craint que si TC n'adopte pas une approche équilibrée qui combine des inspections approfondies de la conformité et des vérifications des processus de gestion de la sécurité, on risque de ne pas cerner les pratiques non sécuritaires, ce qui accroît les risques d'accident.

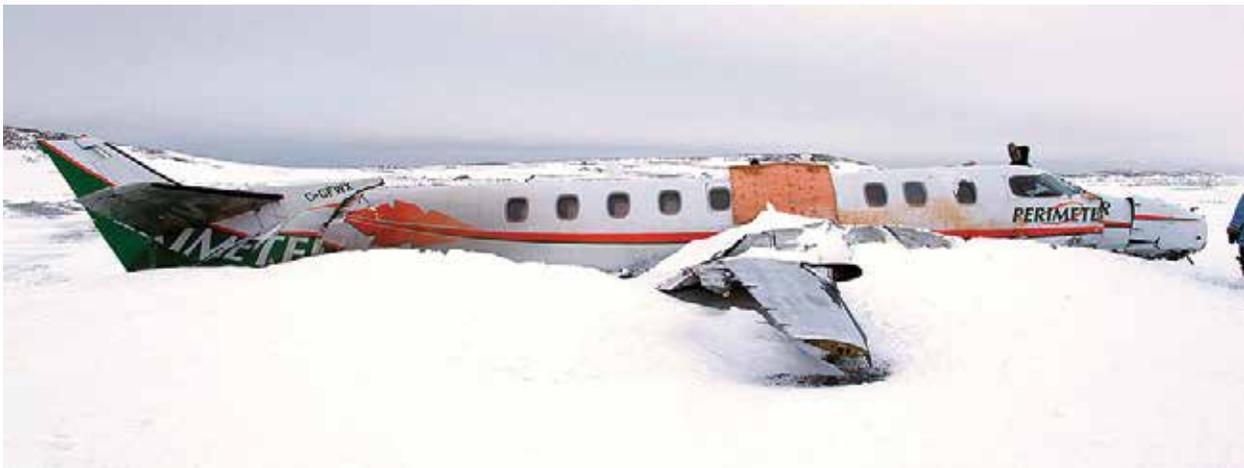
Atterrissage interrompu à bas régime et collision avec le relief (A12Q0216)

Dans son enquête sur l'accident qui a eu lieu en décembre 2012 et a mis en cause un aéronef Fairchild SA227-AC Metro III de Perimeter Aviation à Sanikiluaq (Nunavut), le BST a constaté que les bébés et les jeunes enfants mal retenus couraient le risque de se blesser ou de perdre la vie et pouvaient blesser ou causer la mort d'autres passagers.

Après une tentative d'approche visuelle et deux tentatives d'approche de non-précision par radiophare non directionnel (NDB), l'équipage a amorcé un atterrissage interrompu, mais l'aéronef a heurté le sol au-delà de l'extrémité de départ de la piste. Un bébé a été mortellement blessé. Tous les autres passagers ont survécu.

Le BST a envoyé 2 recommandations à TC pour traiter cette lacune de sécurité : l'une sur le dénombrement des bébés à bord des aéronefs et le signalement de ce nombre, et l'autre sur la nécessité de mettre en place des dispositifs de retenue convenant à l'âge et à la taille des bébés et des jeunes enfants voyageant à bord d'aéronefs commerciaux.

Jusqu'à ce que l'utilisation de dispositifs de retenue pour enfants convenant à l'âge et à la taille des enfants soit exigée, le Bureau redoute ce qui suit : les parents et les tuteurs continueront de voyager avec des bébés et des enfants sans la protection offerte par ces dispositifs de retenue; les bébés et les jeunes enfants assis sur les genoux continueront d'être exposés inutilement à des risques et d'être privés d'un niveau de sécurité équivalent à celui des passagers adultes.

Date	22 décembre 2012
Emplacement	Sanikiluaq (Nunavut)
Aéronef	Fairchild SA227-AC Metro III
Événement	Atterrissage interrompu à bas régime et collision avec le relief
Mesures de sécurité prises	<p>Perimeter Aviation LP a regroupé diverses fonctions de régulation des vols et d'exploitation dans un centre de contrôle des opérations du système (SOCC) à la base principale de Winnipeg, et amélioré les procédures. La compagnie a élaboré des trousse de documents sur les routes aériennes et les vols nolisés, puis les a publiées sur son site intranet et elle a amélioré la liste de vérification des vols nolisés. Par ailleurs, elle a modifié la procédure relative à l'exposé sur la sécurité pour les passagers afin d'en assurer l'uniformité.</p> <p>Perimeter a modifié les procédures d'utilisation normalisées (SOP) des aéronefs Metro II et Metro III afin d'y inclure une section traitant de l'approche stabilisée, ainsi que chacun des avertissements du dispositif avertisseur de proximité du sol et les mesures qu'ils entraînent.</p>
