Pont Champlain Inspections générales et détaillées des sections 5 et 7 (2014)

Volume 4

- Volume 4 - Chapitre 5 : Recommandations;
Chapitre 6 : Liste des éléments retenant
l'attention;
Chapitre 7 : Résumé des recommandations
incluant les 10 recommandations
prioritaires;
Chapitre 8 : Annexes.

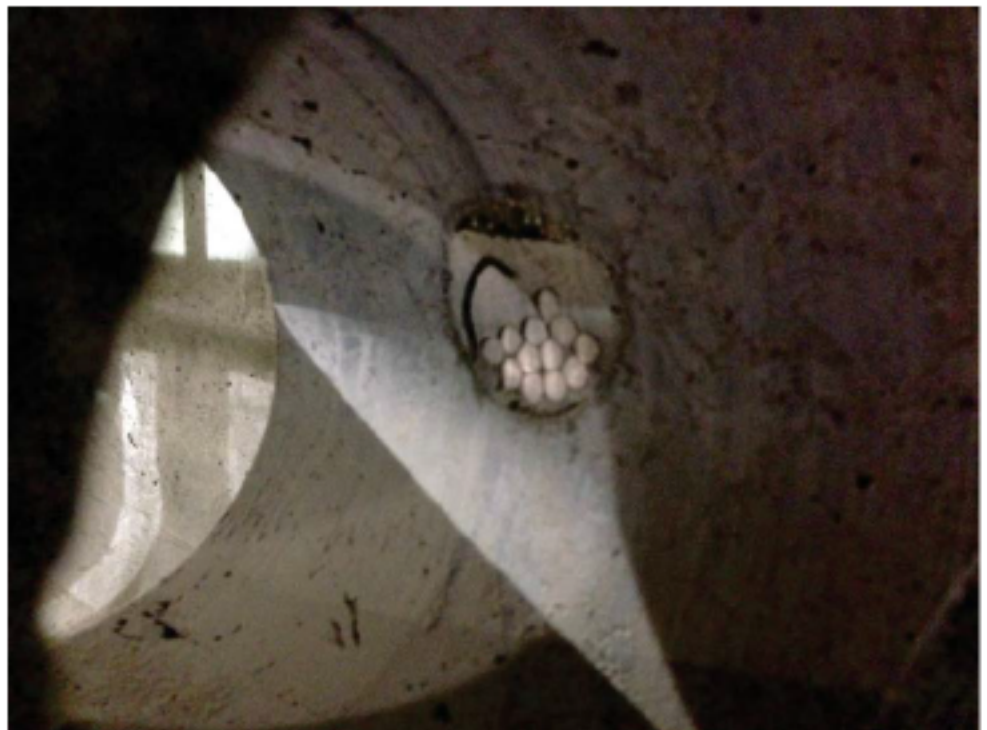
Commentaire : Vue rapprochée de
la photo précédente. Câble 3
sectionné.

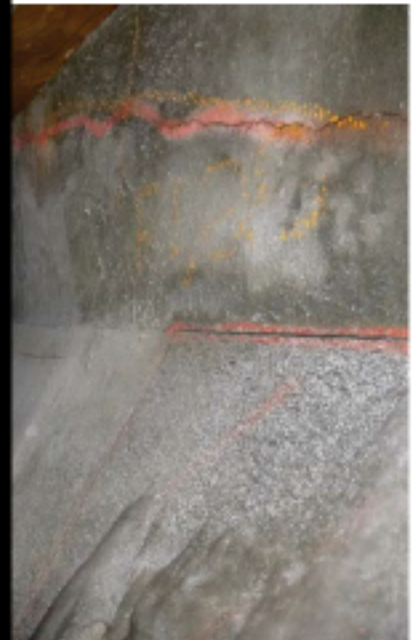
PHOTO N° 3

Commentaire : Éclatement et délaminage du béton au raidisseur 2, partie du haut

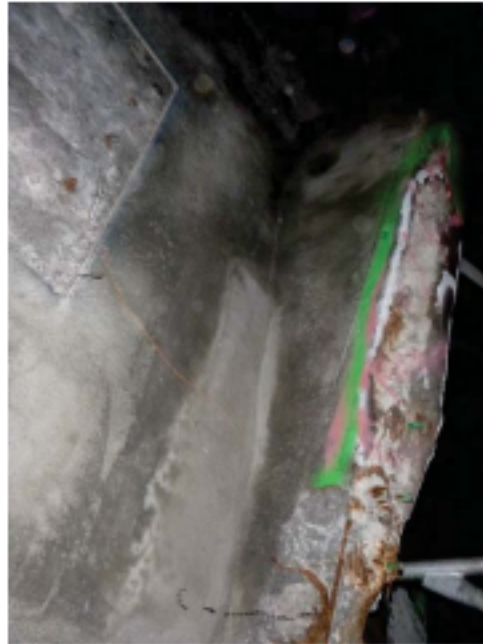
PHOTO N° 4

Commentaire : Éclatement et délaminage du béton au raidisseur 2, partie du bas

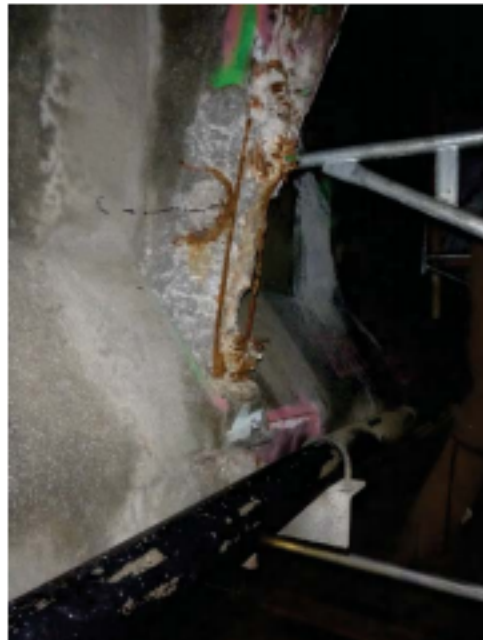
PHOTO N° 5

Commentaire : Enlèvement du
béton de réparation, présence d'un
treillis de type cage à poule. Béton
sous-jacent lisse.

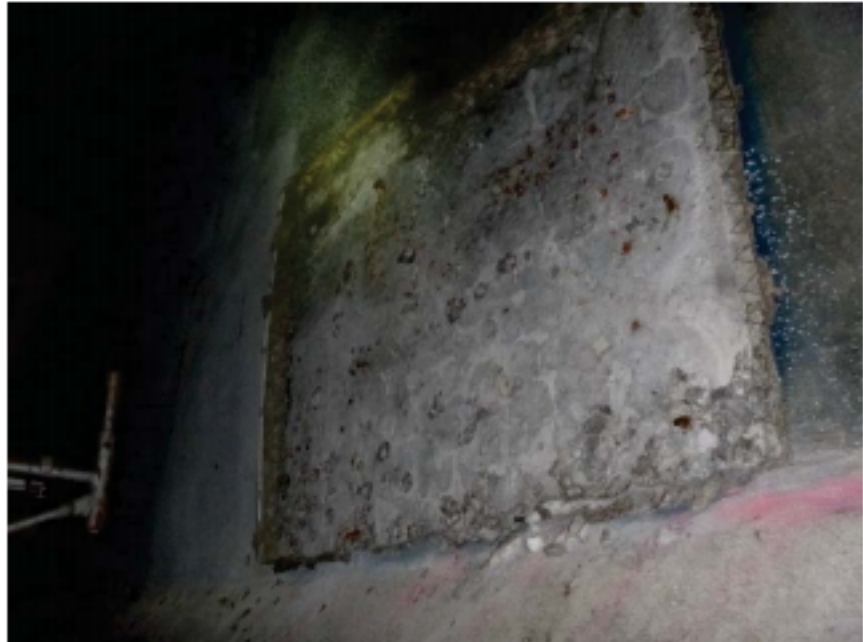
PHOTO N° 8

Commentaire : Enlèvement du
béton de réparation, présence d'un
treillis de type cage à poule. Béton
sous-jacent lisse.

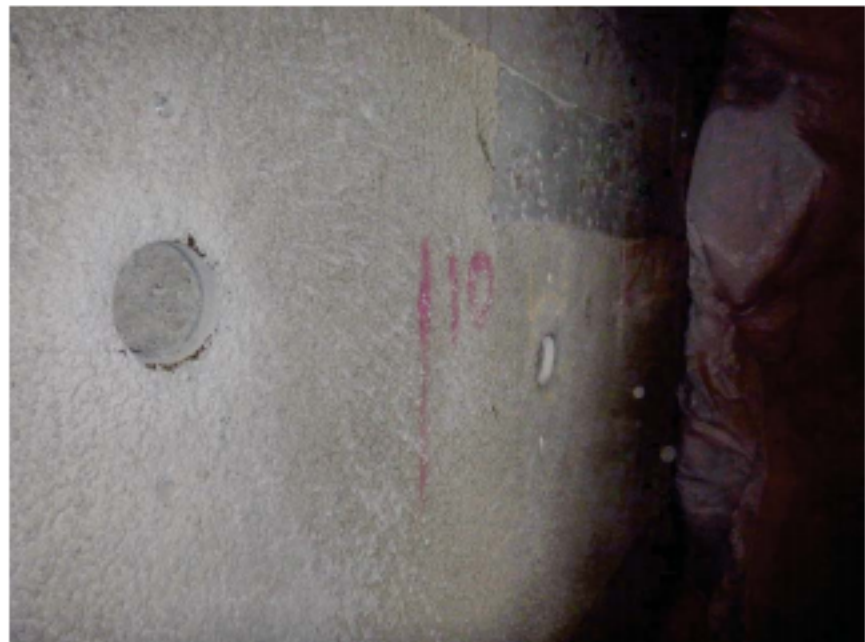
PHOTO N° 13

Commentaire : Intérieur de [REDACTED],
vue de face du trou no.1 des essais
d'arrachemen. Profondeur 70mm
atteinte en périphérie.

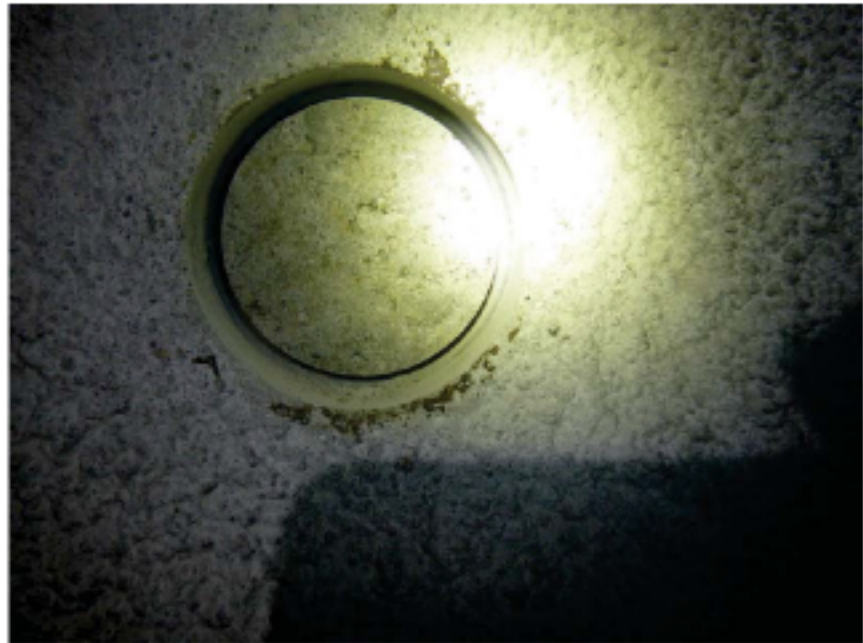
PHOTO N° 14

Travée : 43W-44W
Poutre : P7
Élément : Âme aval entre
raidisseurs 3 et 4

Commentaire : Décollement du
béton de réparation.

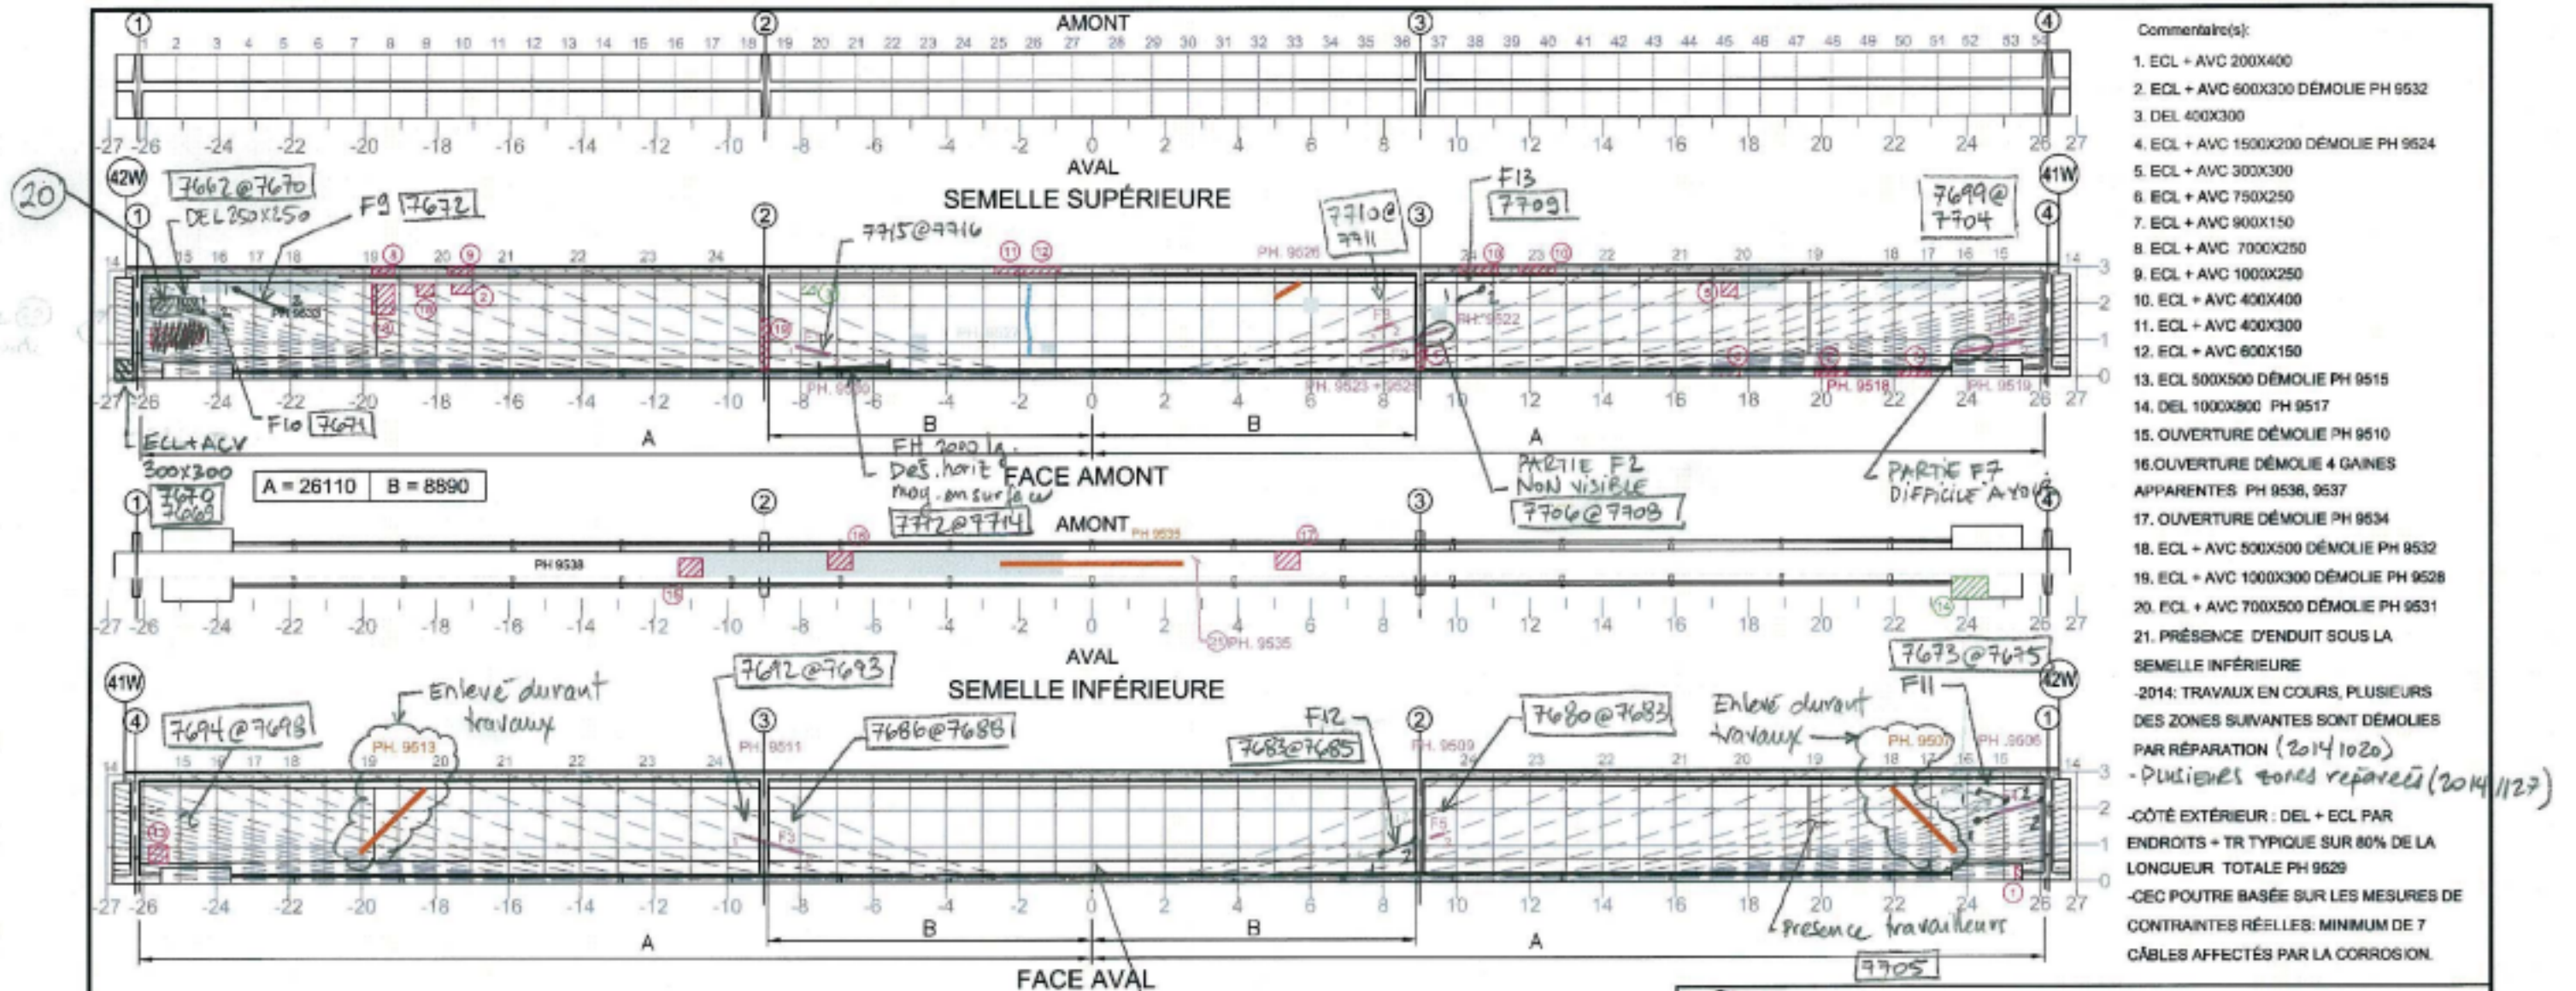
référence : 20141127_HBJV_7709

- Commentaire(s):
- ECL + AVC 200X400
 - ECL + AVC 600X300 DÉMOLIE PH 9532
 - DEL 400X300
 - ECL + AVC 1500X200 DÉMOLIE PH 9624
 - ECL + AVC 300X300
 - ECL + AVC 750X250

- ECL + AVC 900X150
 - ECL + AVC 700X250
 - ECL + AVC 1000X250
 - ECL + AVC 400X400
 - ECL + AVC 400X300
 - ECL + AVC 600X150
 - ECL 500X500 DÉMOLIE PH 9515

- Plusieurs zones réparées (2014/11/27)
- CÔTÉ EXTÉRIEUR: DEL + ECL PAR ENDOITS + TR TYPIQUE SUR 80% DE LA LONGUEUR TOTALE PH 9529
-CEC POUTRE BASÉE SUR LES MESURES DE CONTRAINTES RÉELLES: MINIMUM DE 7 CÂBLES AFFECTÉS PAR LA CORROSION.
