Rapport d'inspection annuelle

Inspection détaillée du pont Jacques-Cartier, section 2 – Volume 2

Fiches d'inspection détaillée

19 avril 2017

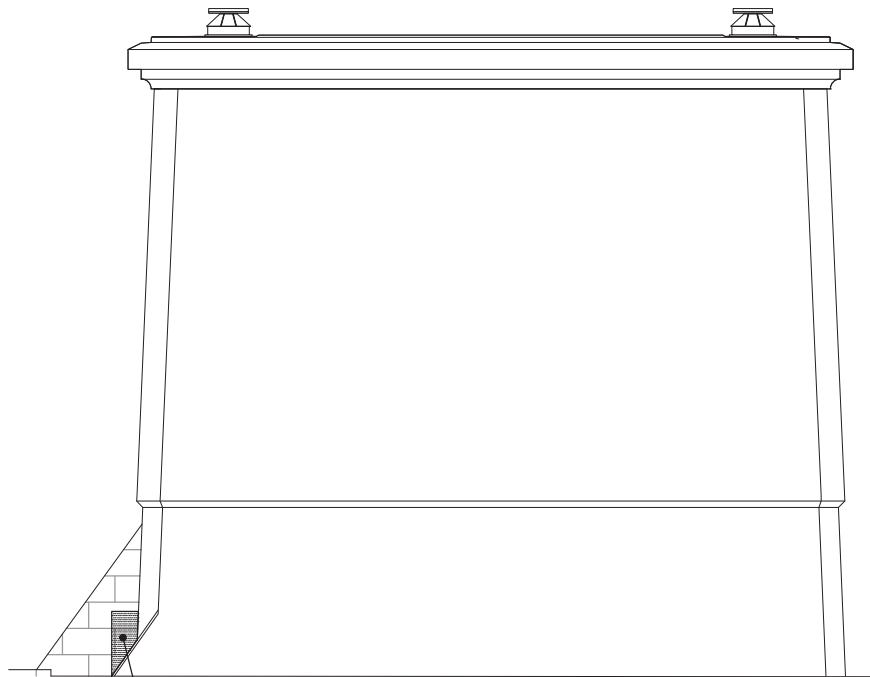
FACE AMONT

FISS JUSQU'À 3,0 mm
JC_2_161116_MF_132

DES T. IMP 500 x 1500 mm
JC_2_161116_MF_133

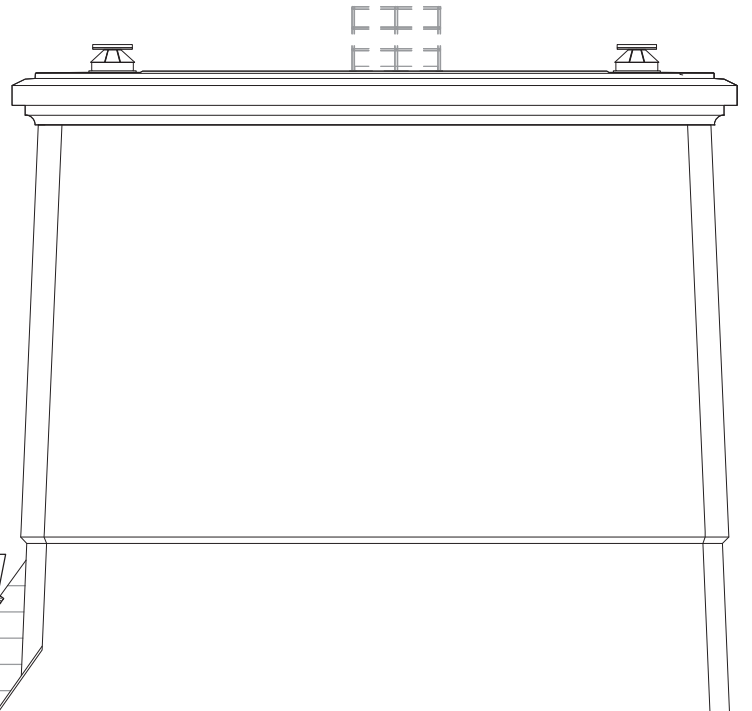
FACE AMONT

DES T. IMP 100 x 300 mm
JC_2_160718_MF_3600

DES T. IMP 500 x 500 mm
JC_2_160718_MF_3601

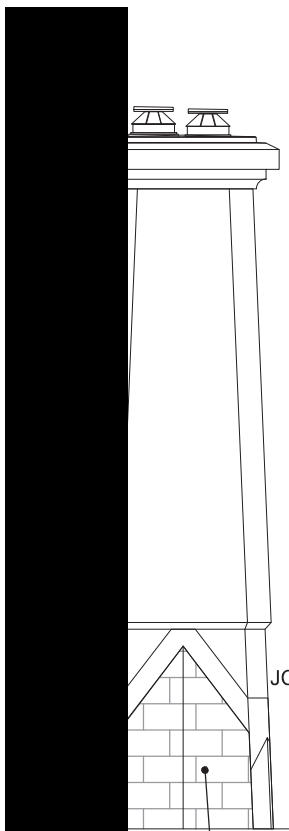
DEL ±1,0 m2
JC_2_160718_MF_3615

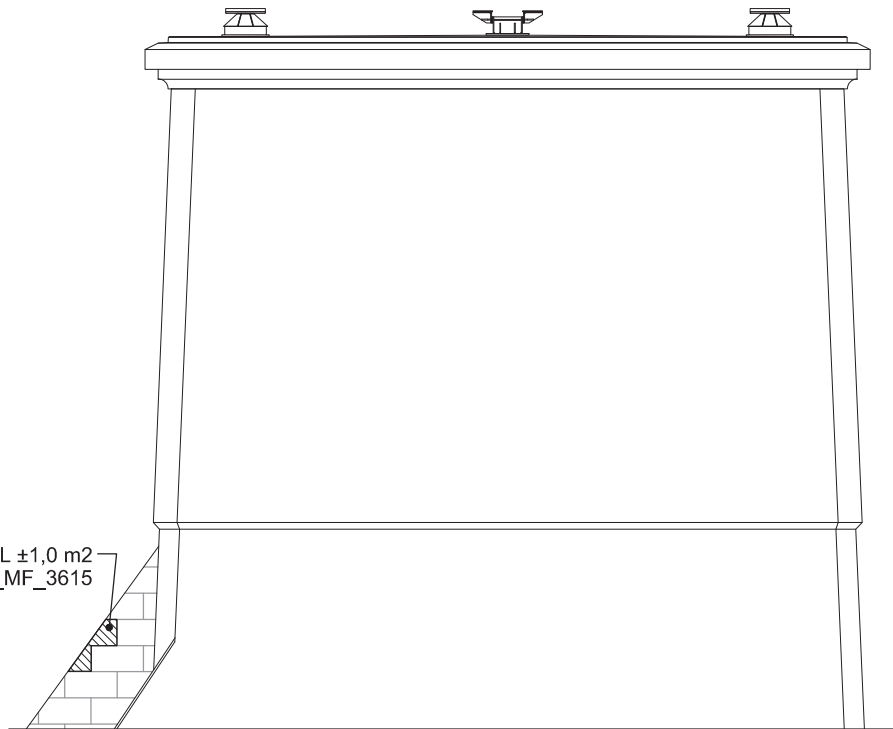
FACE AMONT

FISS JUSQU'À 2,0 mm
JC_2_160718_MF_3615

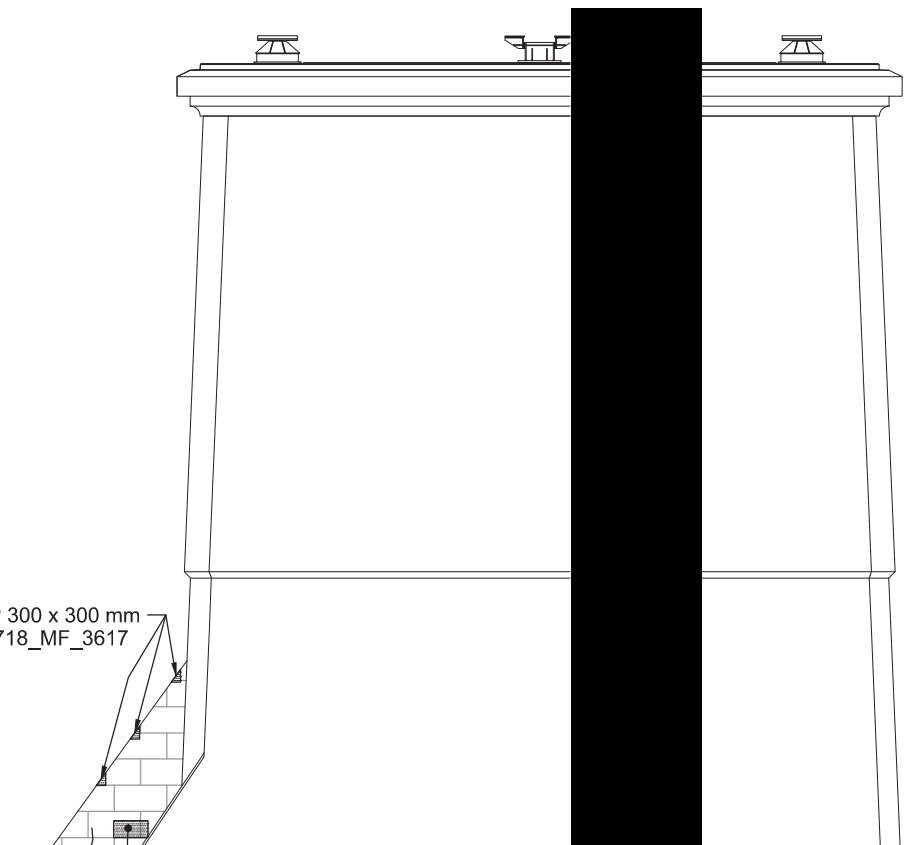
FACE SUD

DES T.IMP 300 x 300 mm
 JC_2_160718_MF_3617
 @3620

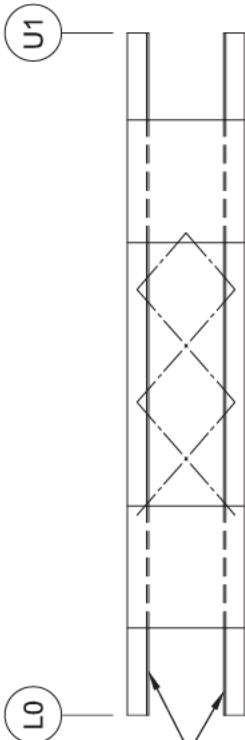
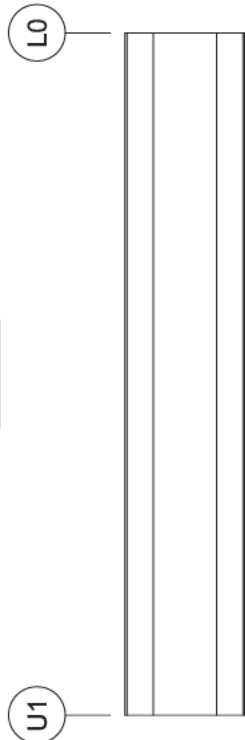
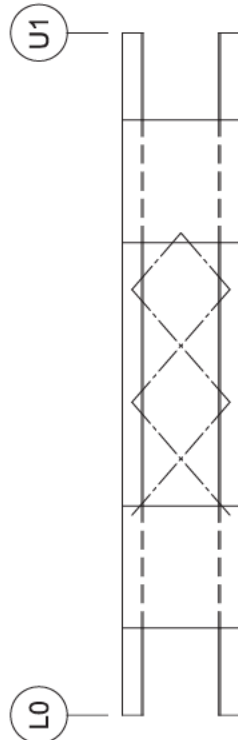
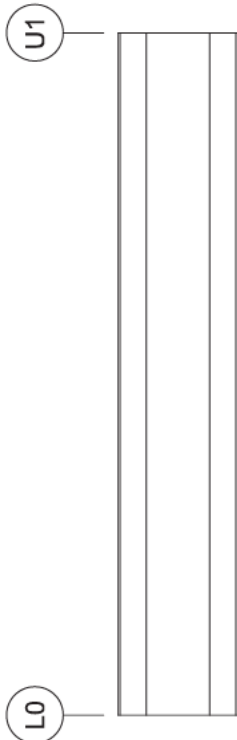
DEF CORR
 AUX PLAQUES D'ÂME
 JC_2_160616_MF_2615

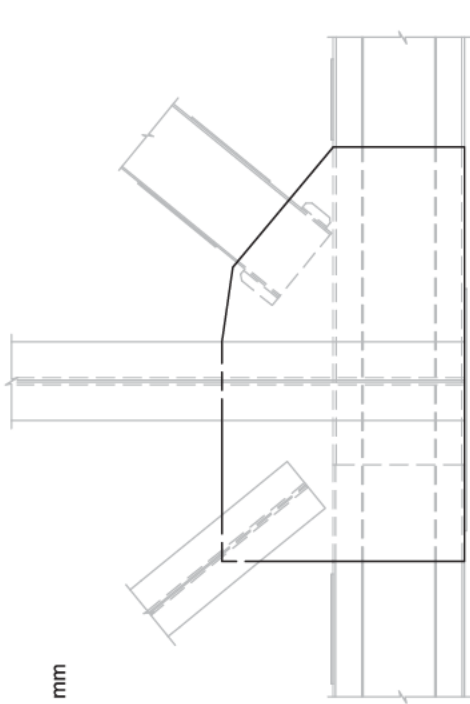
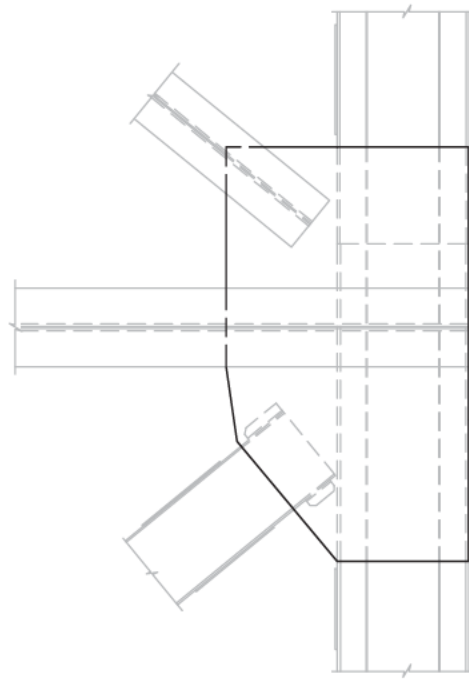
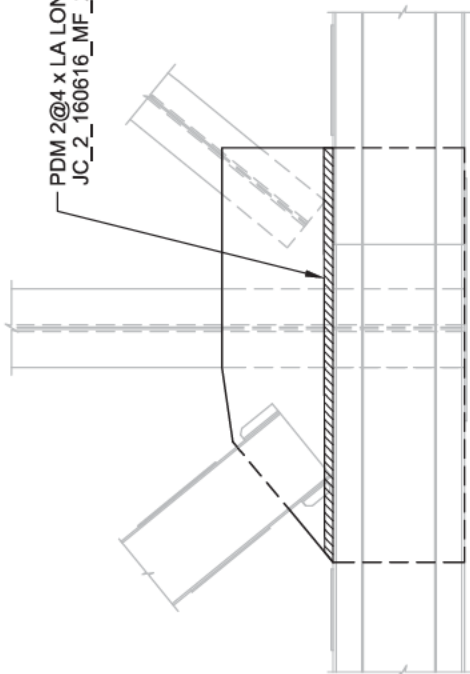
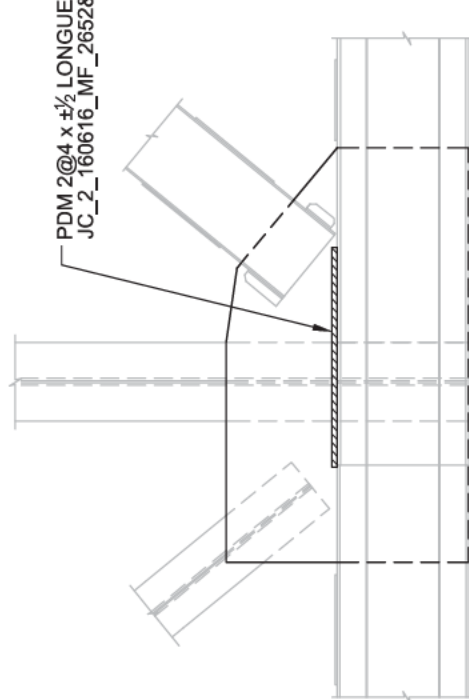
SECTION : 2 TRAVÉE : 0-1 FERME : AM MEMBRE : ASS. L4 TYPE : POUTRE TRIANGULÉE
 DATE : 2016-06-16 INSPECTION PAR : MF ÉCHELLE : NAE

PDM 2@4 x LA LONGUEUR x 50 mm
JC_2_160616_MF_2669@2671

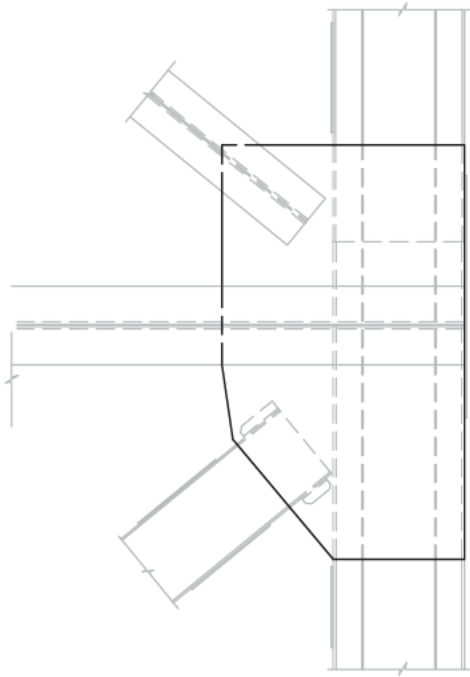
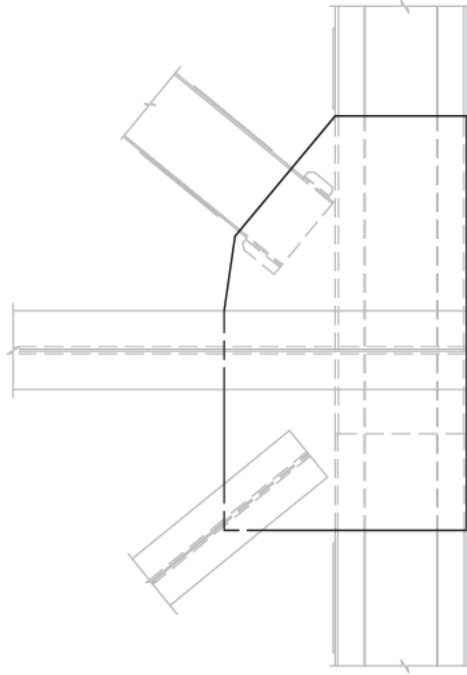
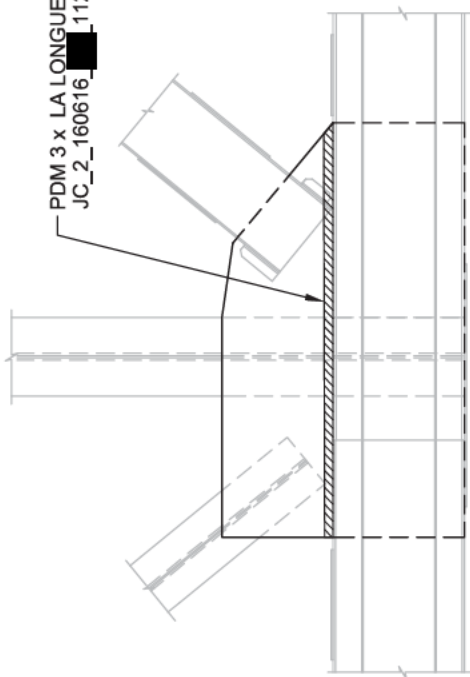
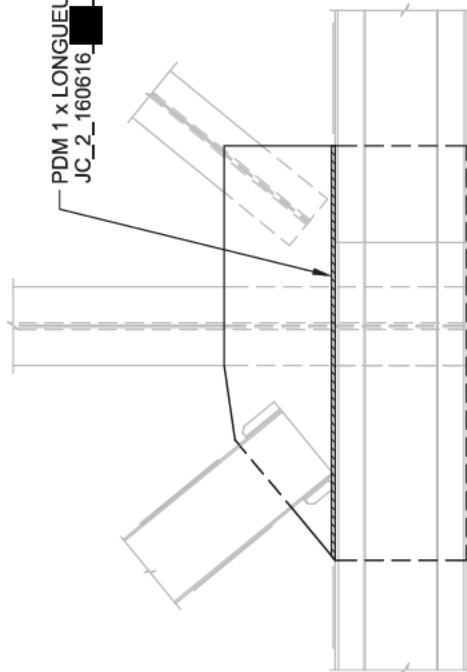
PDM 3 x LA LONGUEUR x 50 mm
JC_2_160616_1125@1128

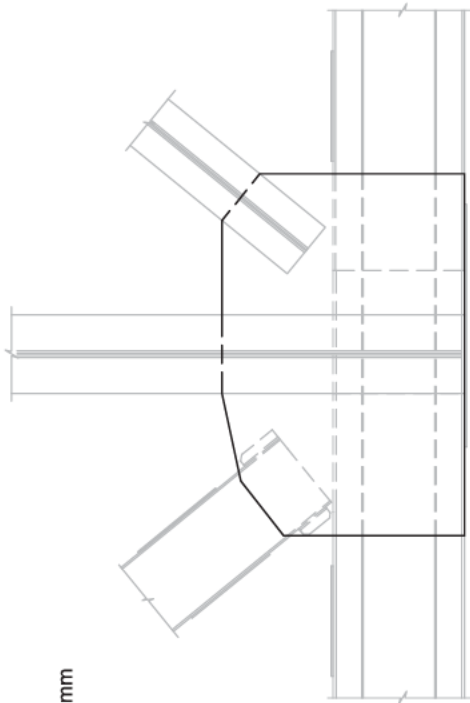
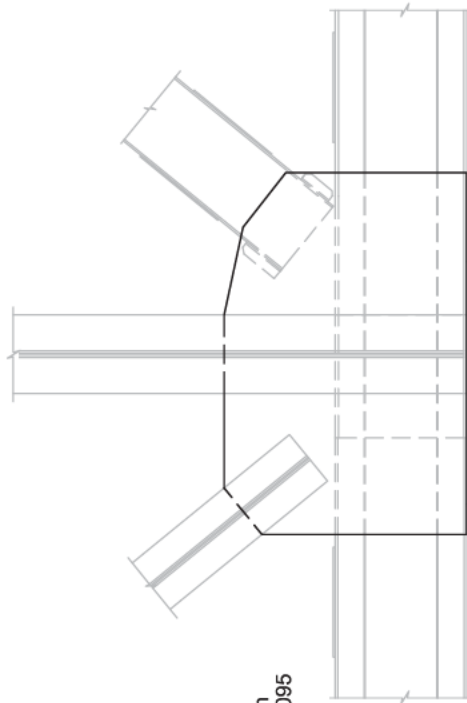
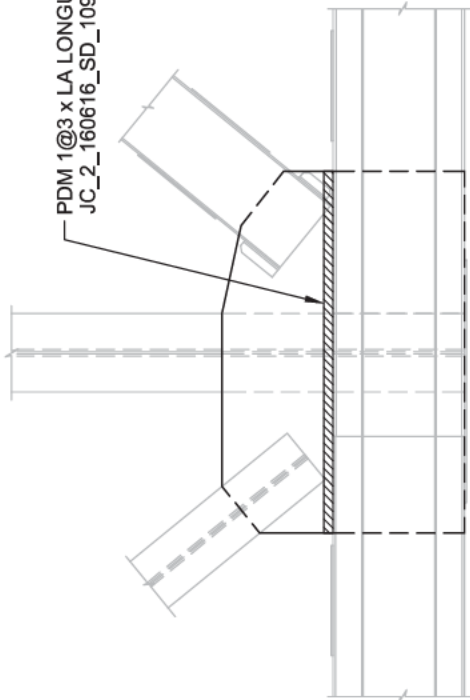
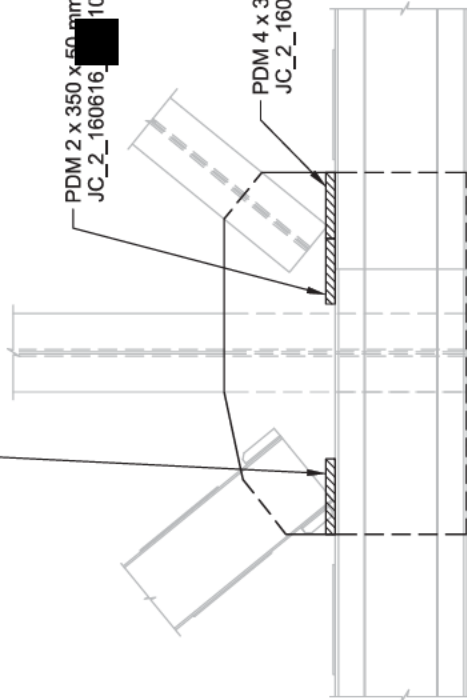
SECTION : 2 TRAVÉE : 0-1 FERME : AM MEMBRE : ASS. L8 TYPE : POUTRE TRIANGULÉE
 DATE : 2016-06-16 INSPECTION PAR : MF [REDACTED] ÉCHELLE : NAE

PDM 1 @ 3 x LA LONGUEUR x 50 mm
JC_2_160616_SD_1098@1100

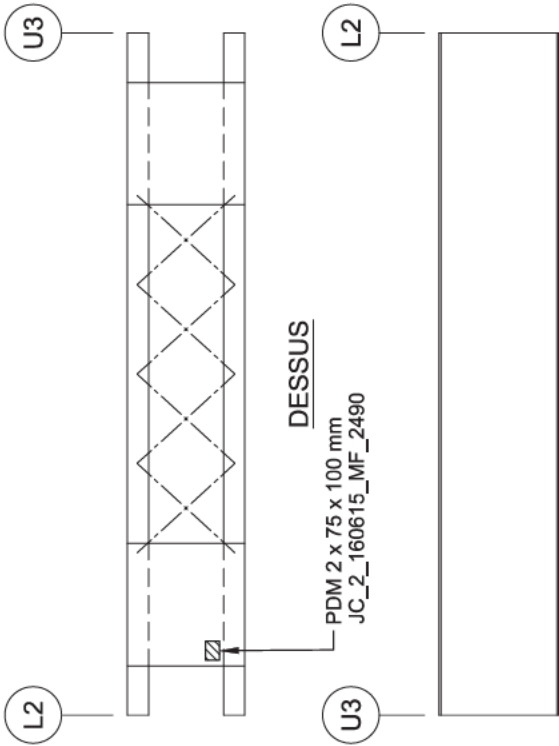
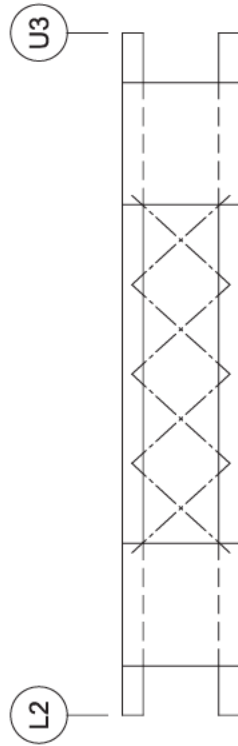
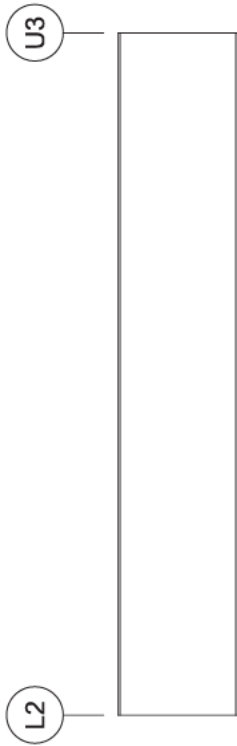
SECTION : 2	TRAVÉE : 0-1	FERME : AV	MEMBRE : DIAG. L2-U3	TYPE : POUTRE TRIANGULÉE
DATE : 2016-06-15	INSPECTION PAR : MF			ÉCHELLE : NAE

MATÉRIAUX	CEC		PROTECTION CONTRE LA CORROSION				CEC		
	A	B	A	B	C	D	CEC		
98	1	1	0	4	97	1	1	1	4

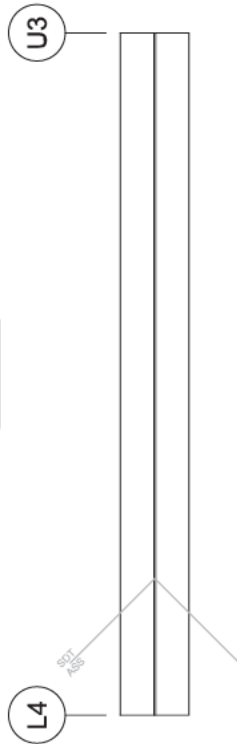
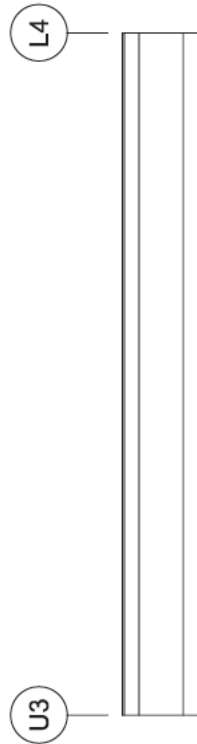
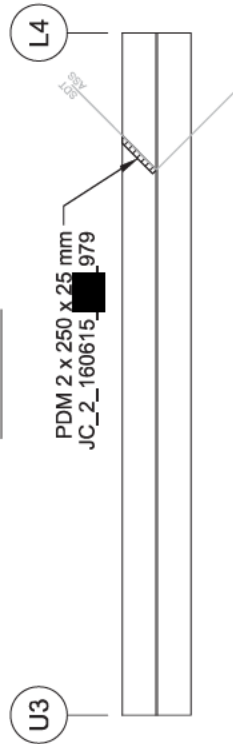
FACE AVANT
 JC_2_160615_978

MATÉRIAUX	CEC				PROTECTION CONTRE LA CORROSION				CEC	
	A	B	C	D	A	B	C	D		
	98	1	1	0	0	4	94	2	2	2

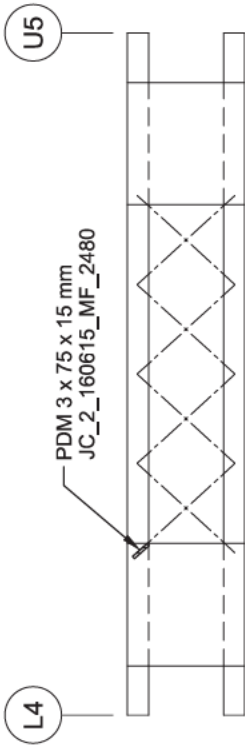
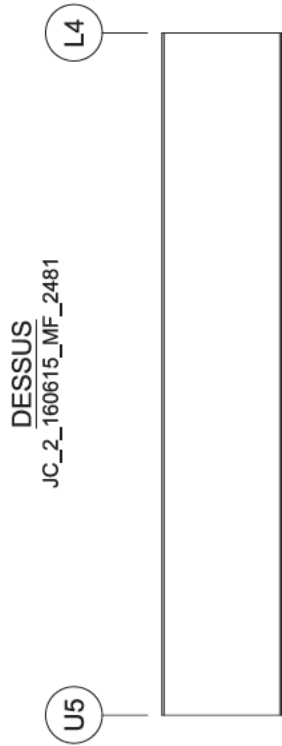
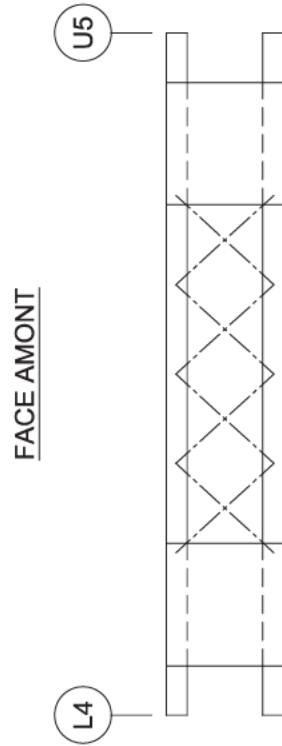
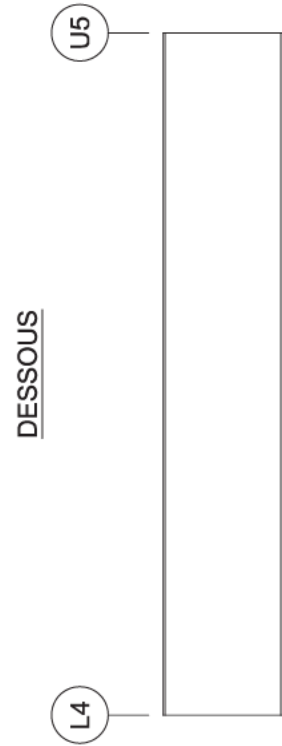
SECTION : 2	TRAVÉE : 0-1	FERME : AV	MEMBRE : DIAG. L4-U5	TYPE : POUTRE TRIANGULÉE
DATE : 2016-06-15	INSPECTION PAR : MF			ÉCHELLE : NAE

MATÉRIAUX	CEC				PROTECTION CONTRE LA CORROSION				CEC	
	A	B	C	D	A	B	C	D	A	B
	98	1	1	0	0	4	98	1	1	0

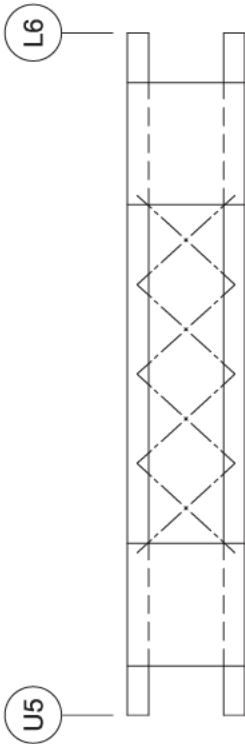
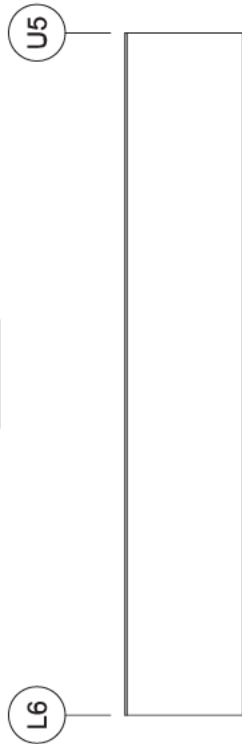
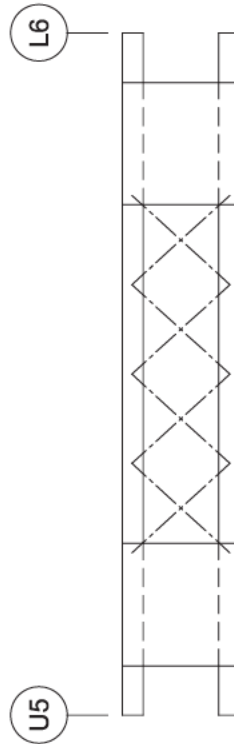
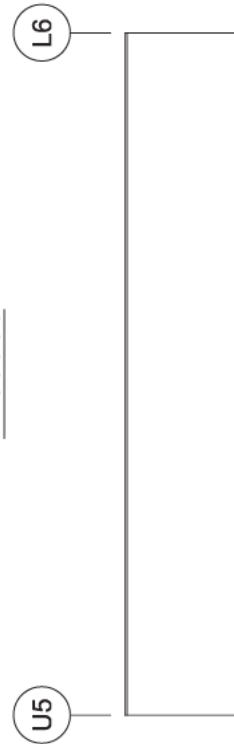
SECTION : 2 TRAVÉE : 0-1 FERME : AV MEMBRE : DIAG. U5-L6 TYPE : POUTRE TRIANGULÉE
 DATE : 2016-06-15 INSPECTION PAR : MF XXXXXXXXXX ÉCHELLE : NAE

MATÉRIAUX	CEC		PROTECTION CONTRE LA CORROSION				CEC		
	A	B	A	B	C	D			
99	1	0	0	4	97	1	1	1	4

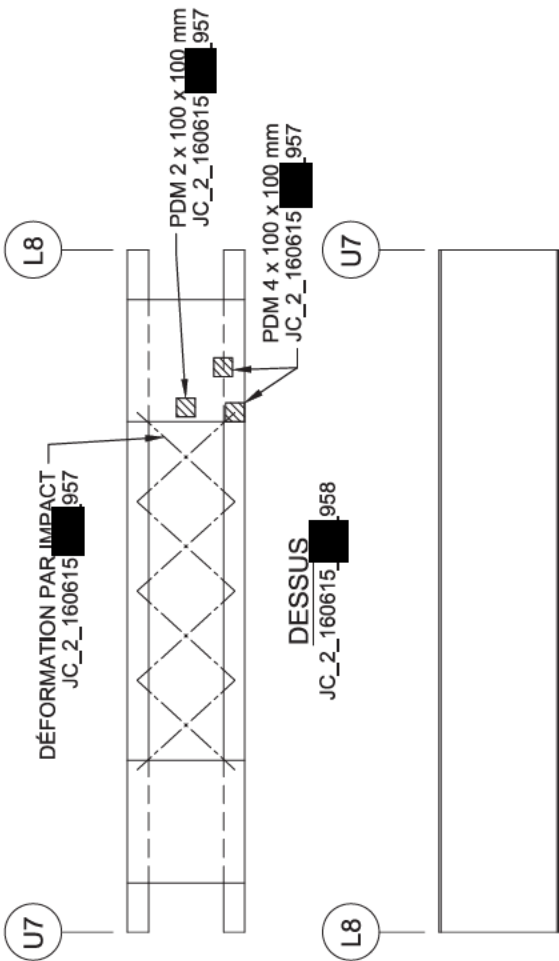
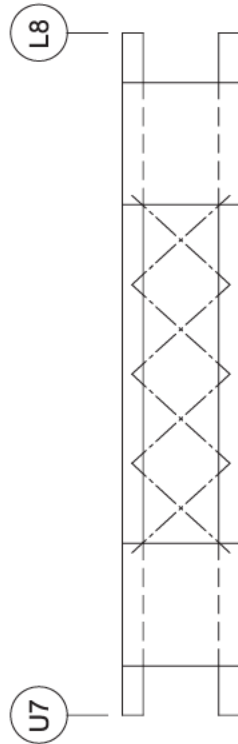
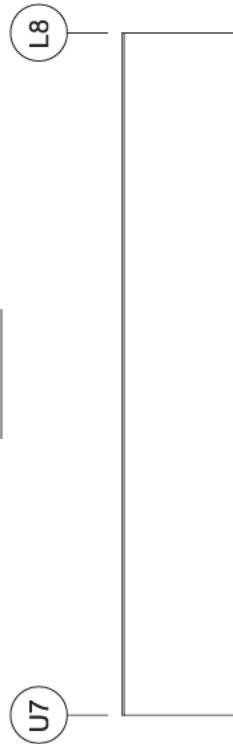
SECTION : 2	TRAVÉE : 0-1	FERME : AV	MEMBRE : DIAG. U7-L8	TYPE : POUTRE TRIANGULÉE
DATE : 2016-06-15	INSPECTION PAR : MF			ÉCHELLE : NAE

MATÉRIAUX	CEC				PROTECTION CONTRE LA CORROSION				CEC
	A	B	C	D	A	B	C	D	
96	2	1	1	1	97	1	1	1	4

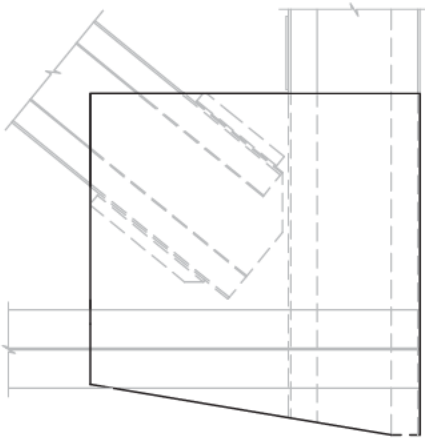
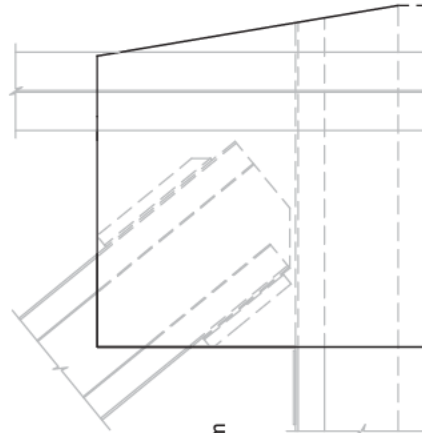
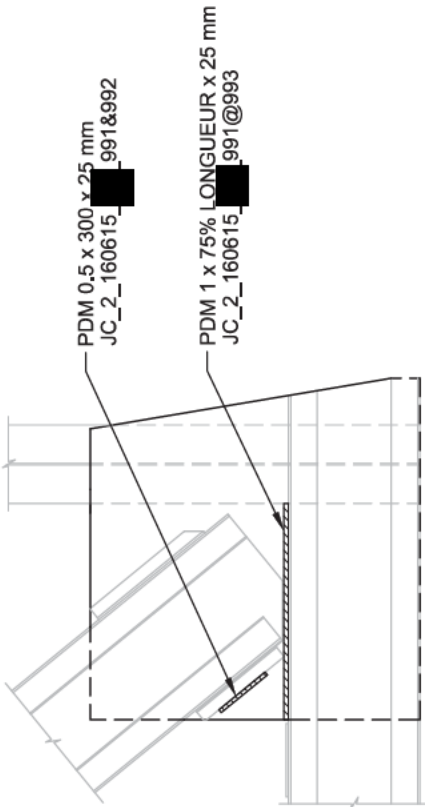
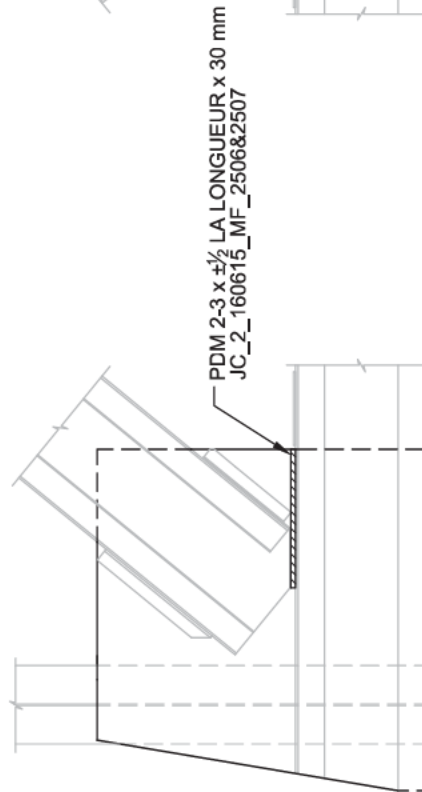
PDM 0,5 x 300 x 25 mm
JC_2_160615_991&992

MATÉRIAUX	CEC				PROTECTION CONTRE LA CORROSION				CEC	
	A	B	C	D	A	B	C	D		
98	1	1	0	0	4	96	2	1	1	4

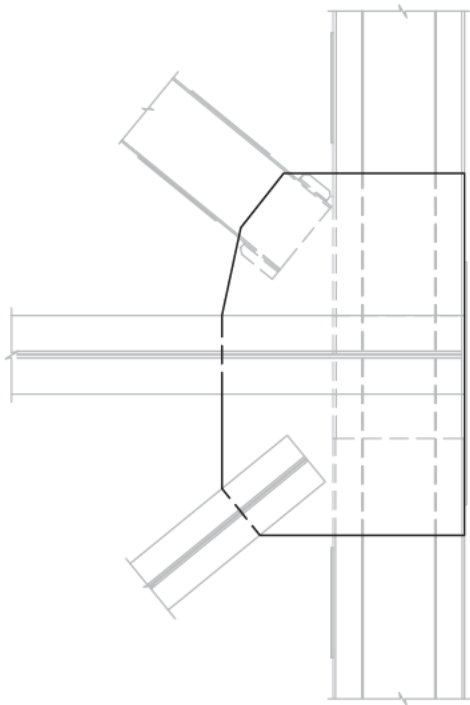
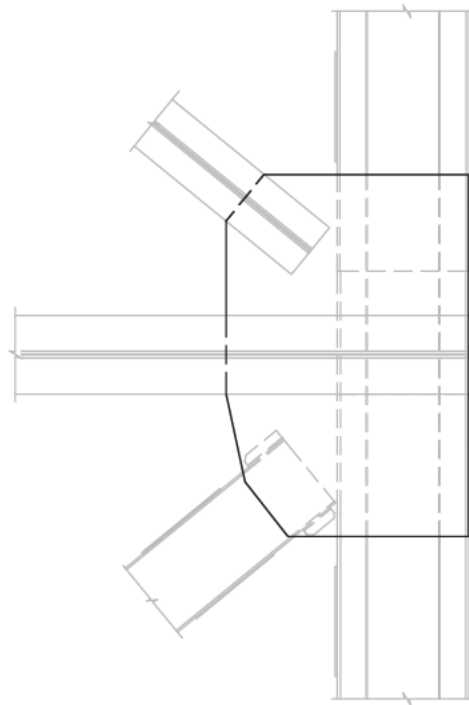
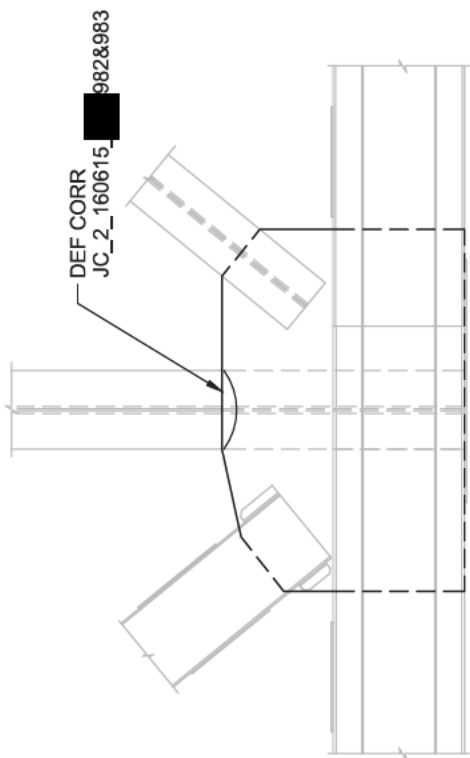
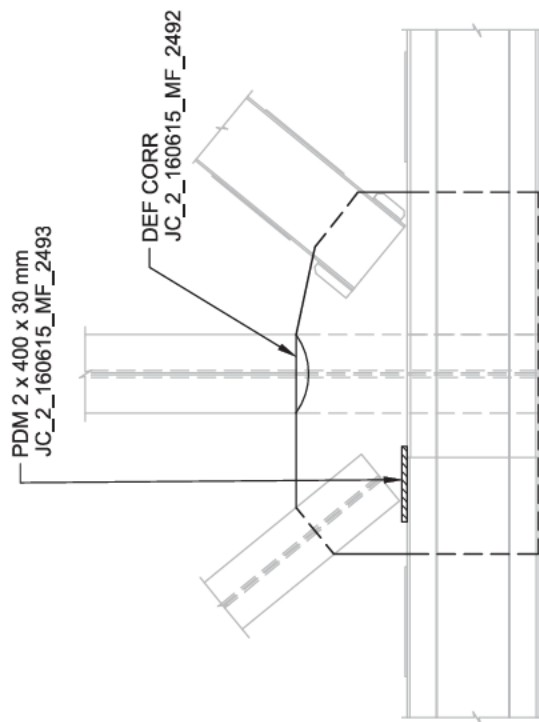
SECTION : 2	TRAVÉE : 0-1	FERME : AV	MEMBRE : ASS. L2	TYPE : POUTRE TRIANGULÉE
DATE : 2016-06-15	INSPECTION PAR : MF			ÉCHELLE : NAE

MATÉRIAUX	CEC				PROTECTION CONTRE LA CORROSION				CEC
					CEC				
	A	B	C	D	A	B	C	D	
98	1	1	0	4	97	1	1	1	4

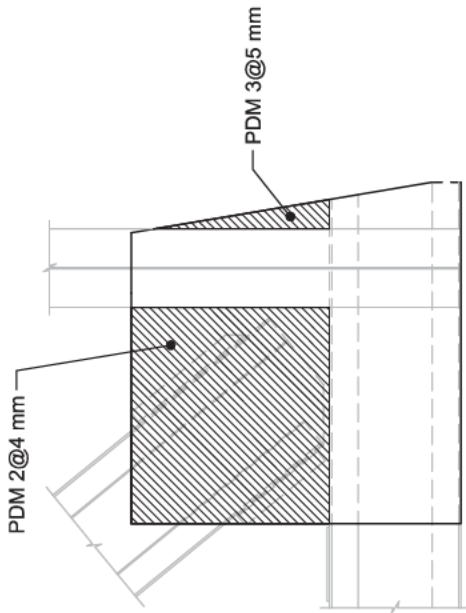
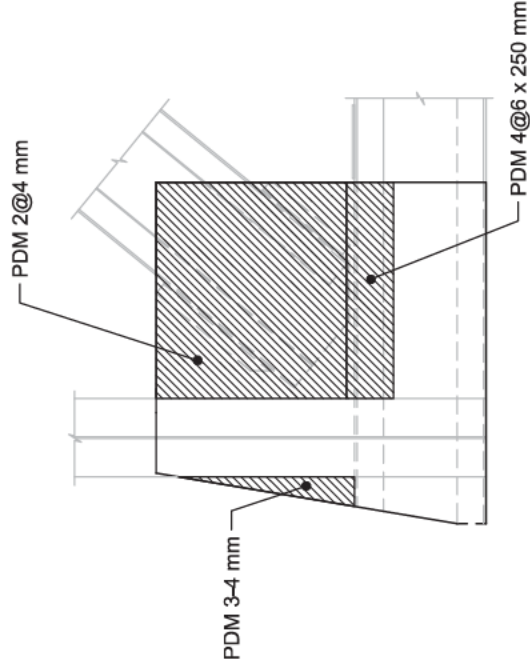
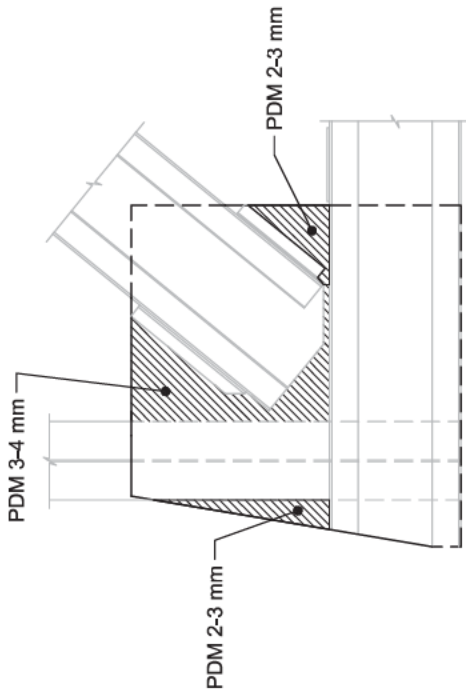
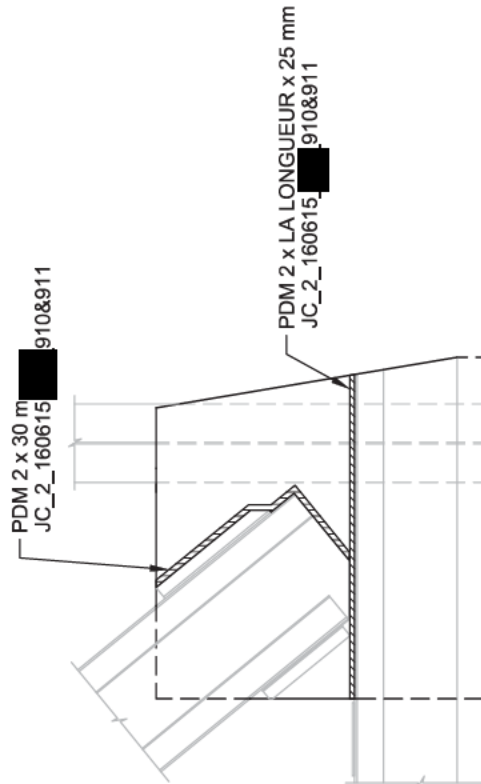
SECTION : 2	TRAVÉE : 0-1	FERME : AV	MEMBRE : ASS. L10	TYPE : POUTRE TRIANGULÉE
DATE : 2016-06-15	INSPECTION PAR : MF [REDACTED]			ÉCHELLE : NAE

MATÉRIAUX	CEC				PROTECTION CONTRE LA CORROSION				CEC	
	A	B	C	D	A	B	C	D		
75	10	10	5	1	97	1	1	1	1	4

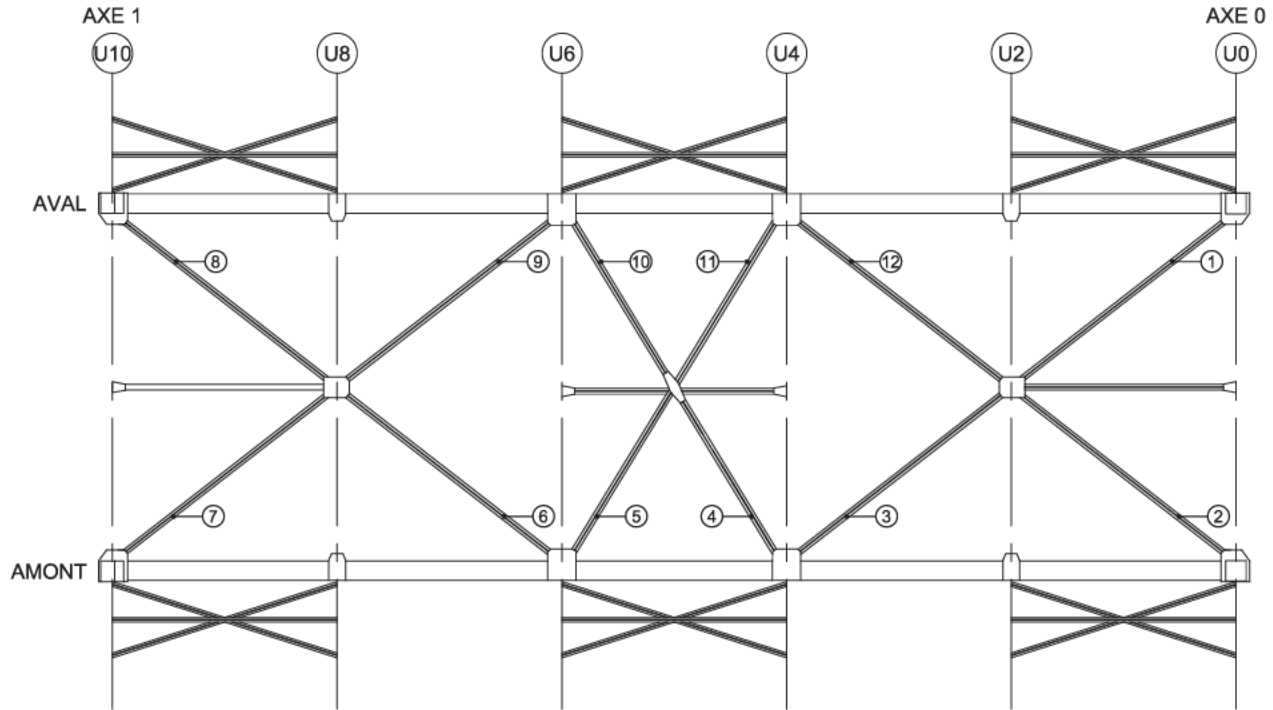
CONTREVENTEMENT HORIZONTAL SUPÉRIEUR

- DÉFORMATION PAR CORROSION TYPIQUE ENTRE LES CORNIÈRES.

CONTREVENTEMENT SUPÉRIEUR	U0 - U2					U2 - U4					U4 - U6					U6 - U8					U8 - U10				
	A	B	C	D	CEC	A	B	C	D	CEC	A	B	C	D	CEC	A	B	C	D	CEC	A	B	C	D	CEC
MATÉRIAUX	80	10	5	5	1	92	5	3	0	3	89	5	3	3	3	92	5	3	0	4	89	5	3	3	2
PROTECTION CONTRE LA CORROSION	85	5	5	5	4	85	5	5	5	4	85	5	5	5	4	85	5	5	5	4	85	5	5	5	4

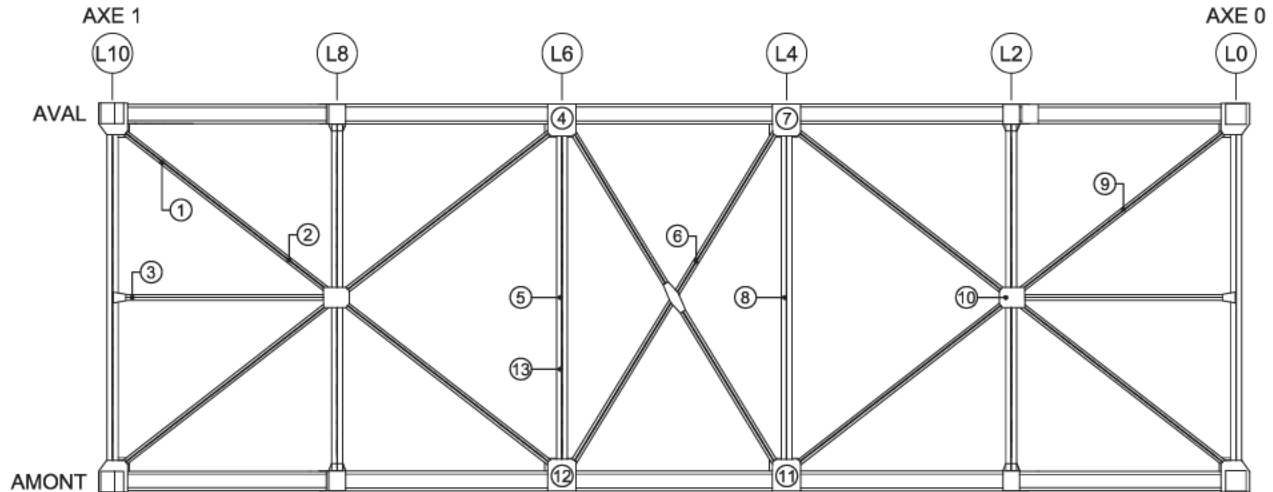
CONTREVENTEMENT HORIZONTAL INFÉRIEUR ET
ÉLÉMENT DE CONTREVENTEMENT TRANSVERSAL INFÉRIEUR

ÉLÉMENT DE CTV TRANSV INFÉRIEUR	L2					L4					L6					L8									
	A	B	C	D	CEC	A	B	C	D	CEC	A	B	C	D	CEC	A	B	C	D	CEC					
MATÉRIAUX	98	2	0	0	4	85	5	5	5	2	96	2	1	1	4	98	2	0	0	4					
PROTECTION CONTRE LA CORROSION	97	1	1	1	4	97	1	1	1	4	97	1	1	1	4	97	1	1	1	4					
CONTREVENTEMENT HORIZONTAL INF	L0 - L2					L2 - L4					L4 - L6					L6 - L8					L8 - L10				
	A	B	C	D	CEC	A	B	C	D	CEC	A	B	C	D	CEC	A	B	C	D	CEC	A	B	C	D	CEC
MATÉRIAUX	99	1	0	0	4	97	2	1	0	4	98	2	0	0	4	98	2	0	0	4	95	3	1	1	4
PROTECTION CONTRE LA CORROSION	97	1	1	1	4	97	1	1	1	4	97	1	1	1	4	97	1	1	1	4	94	2	2	2	4

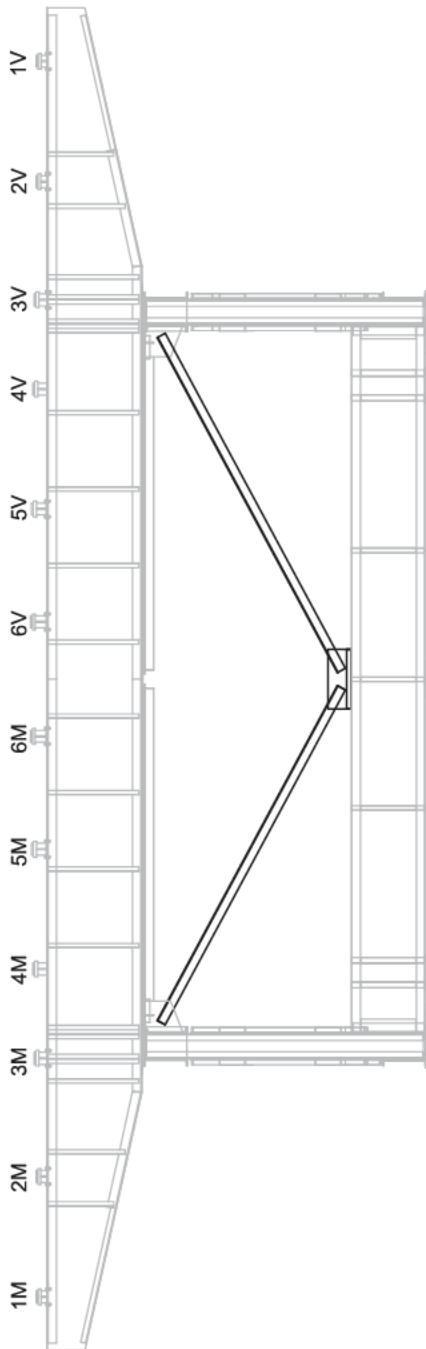
CONTREVENTEMENT
VERTICAL L0-U0

L0-U0			CEC
	A	B	C	
CONTREVENTEMENT VERTICAL	95	5	0	4
MATÉRIAUX	91	3	3	4
PROTECTION CONTRE LA CORROSION

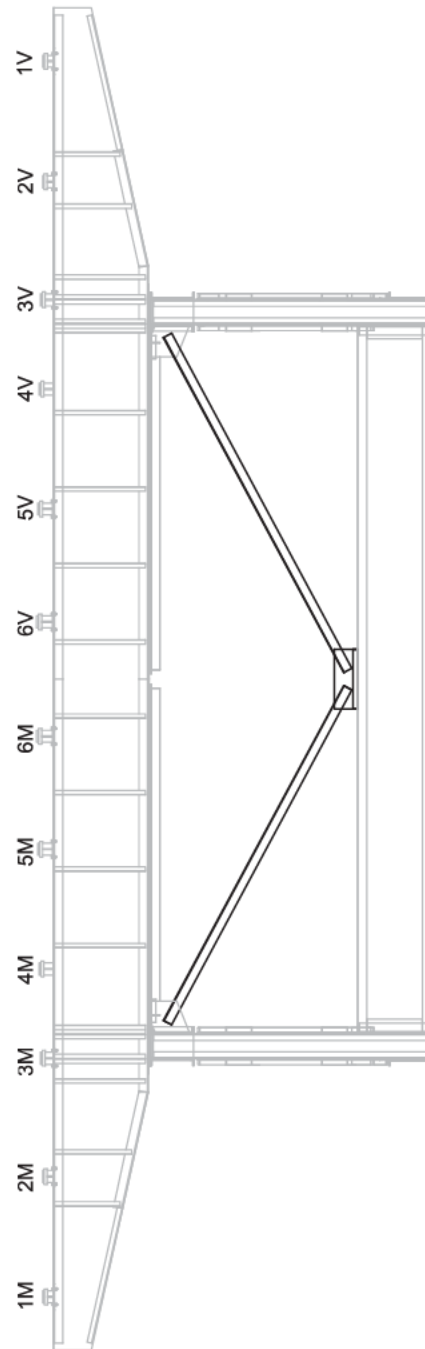
CONTREVENTEMENT
VERTICAL L2-U2

L2-U2			CEC
	A	B	C	
CONTREVENTEMENT VERTICAL	98	2	0	4
MATÉRIAUX	97	1	1	4
PROTECTION CONTRE LA CORROSION

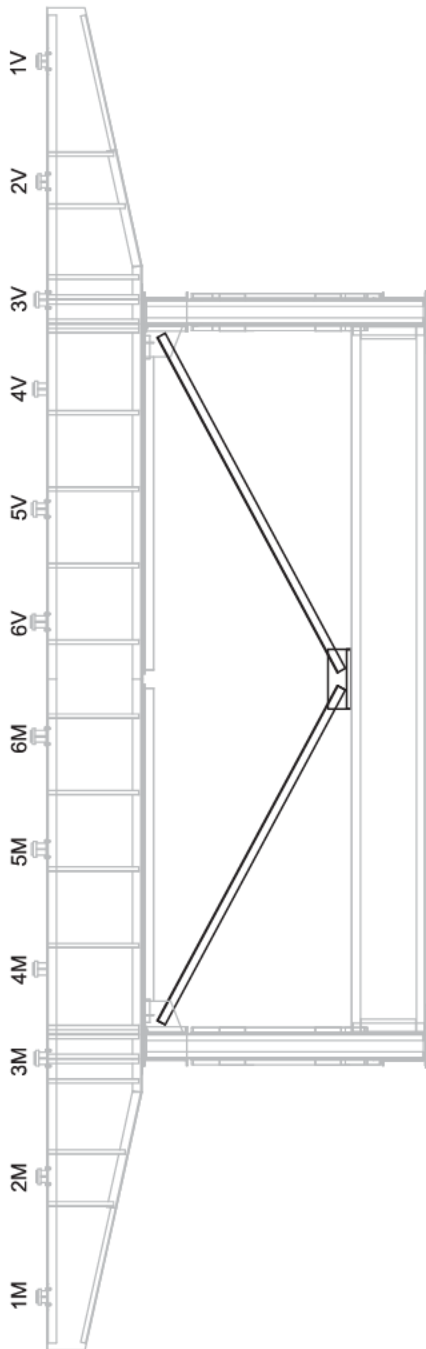
CONTREVENTEMENT
VERTICAL L4-U4

L4-U4			CEC
	A	B	C	
CONTREVENTEMENT VERTICAL	98	2	0	4
MATÉRIAUX	94	2	2	4
PROTECTION CONTRE LA CORROSION

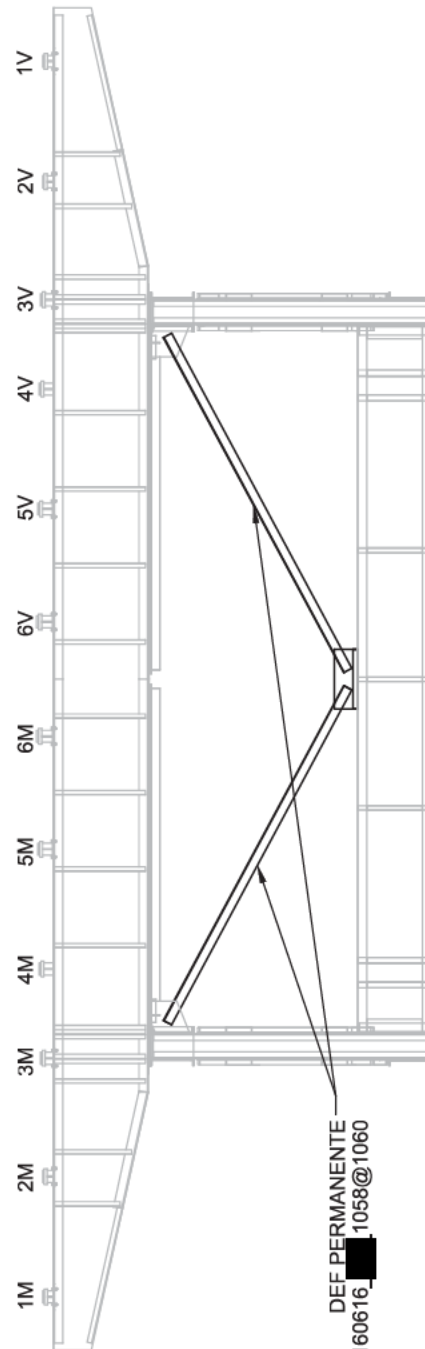
CONTREVENTEMENT
VERTICAL L10-U10

DEF PERMANENTE
 JC_2_160616_1058@1060

L10-U10			CEC
	A	B	C	
CONTREVENTEMENT VERTICAL	97	1	1	1
MATÉRIAUX	97	1	1	4
PROTECTION CONTRE LA CORROSION

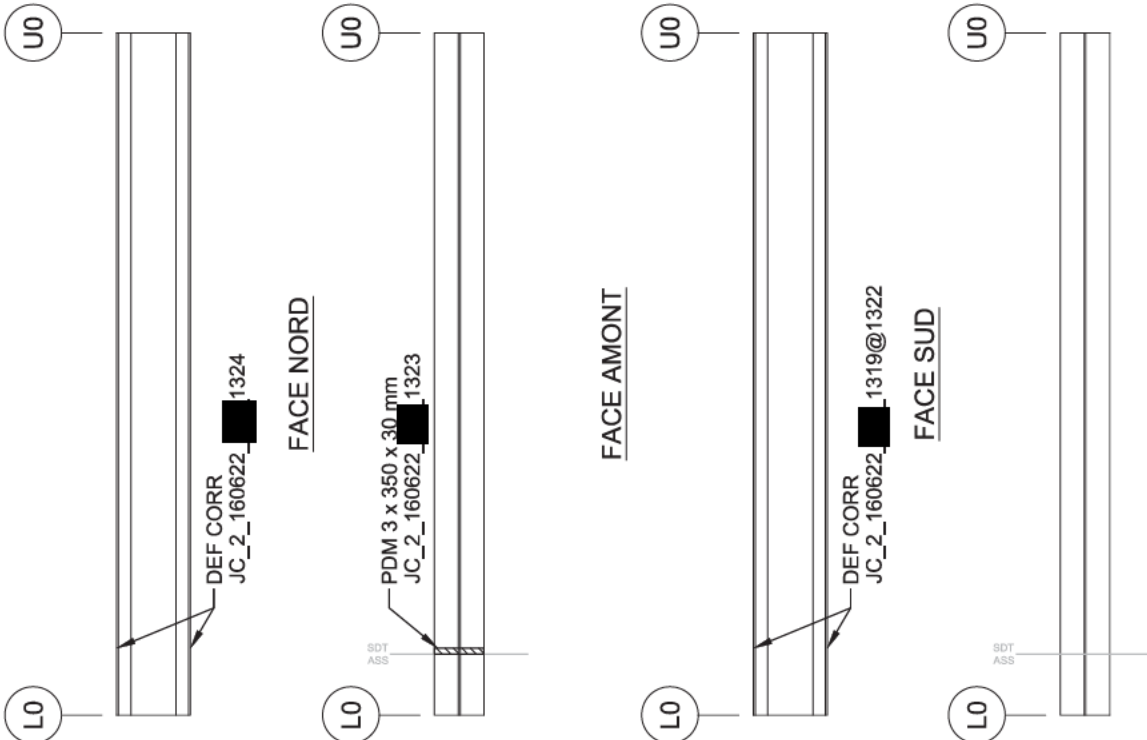
SECTION : 2	TRAVÉE : 1-2	FERME : AM	MEMBRE : MONT. L0-U0	TYPE : POUTRE TRIANGULÉE
DATE : 2016-06-22	INSPECTION PAR : MF			ÉCHELLE : NAE

MATÉRIAUX	CEC				3	PROTECTION CONTRE LA CORROSION				CEC
	A	B	C	D		A	B	C	D	
97	2	1	0	0	94	2	2	2	2	4

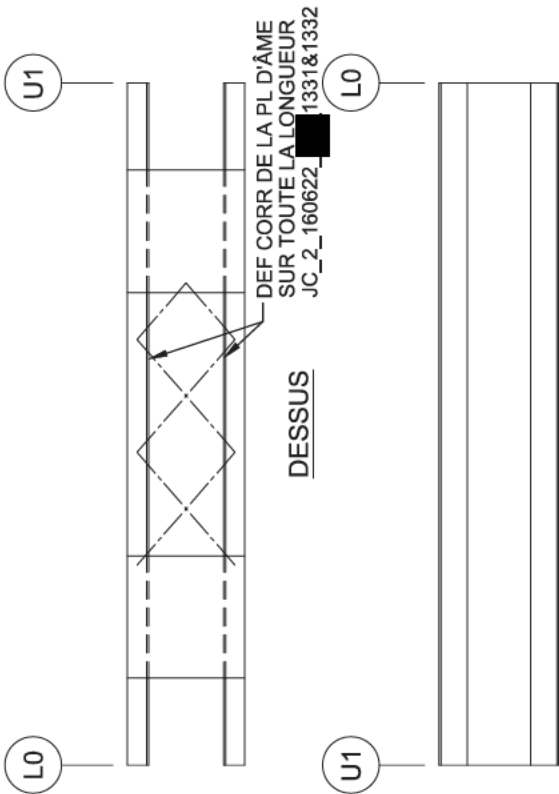
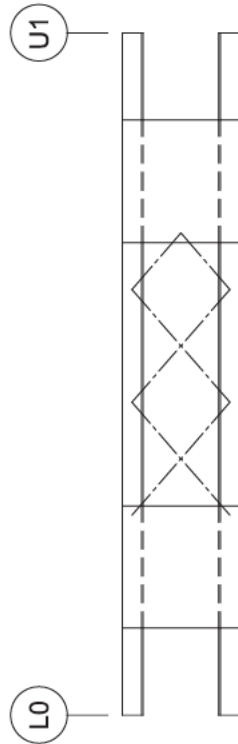
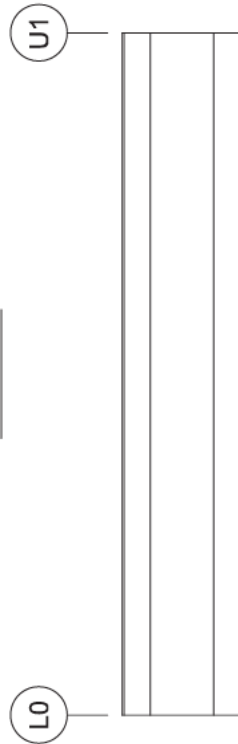
SECTION : 2 TRAVÉE : 1-2 FERME : AM MEMBRE : DIAG. L0-U1 TYPE : POUTRE TRIANGULÉE
 DATE : 2016-06-22 INSPECTION PAR : MF

MATÉRIAUX	CEC				PROTECTION CONTRE LA CORROSION				CEC	
	A	B	C	D	A	B	C	D		
98	2	0	0	0	4	96	2	1	1	4

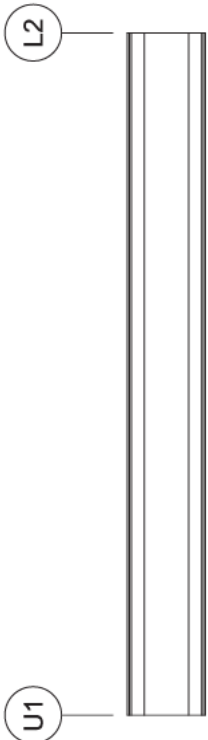
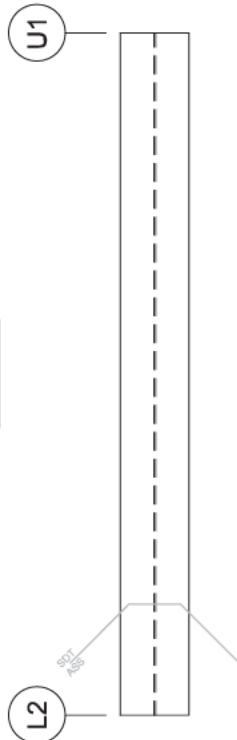
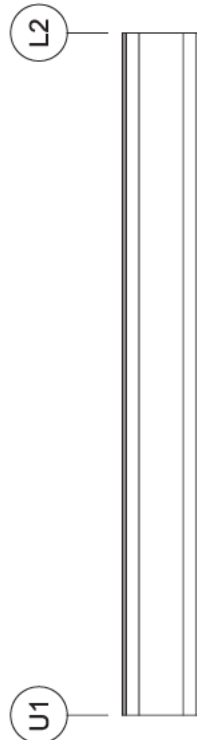
SECTION : 2 TRAVÉE : 1-2 FERME : AM MEMBRE : DIAG. U1-L2 TYPE : POUTRE TRIANGULÉE
 DATE : 2016-06-22 INSPECTION PAR : MF

MATÉRIAUX	CEC				PROTECTION CONTRE LA CORROSION				CEC	
	A	B	C	D	A	B	C	D		
	99	1	0	0	0	98	1	1	0	0

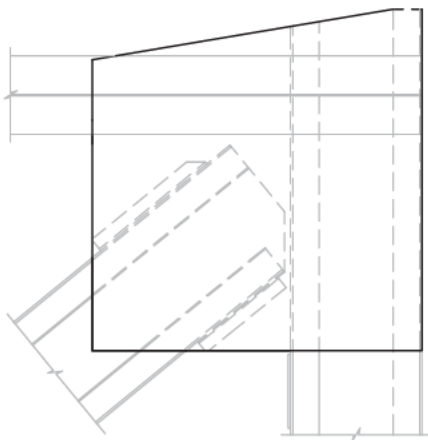
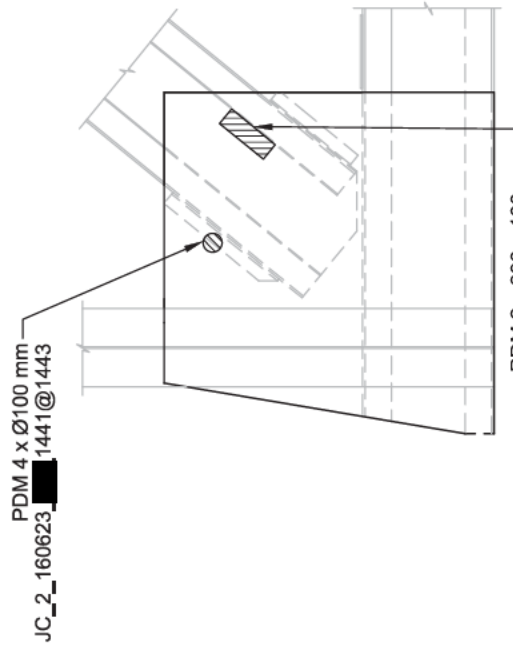
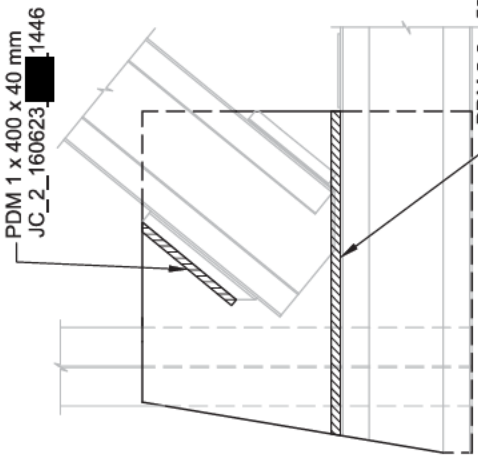
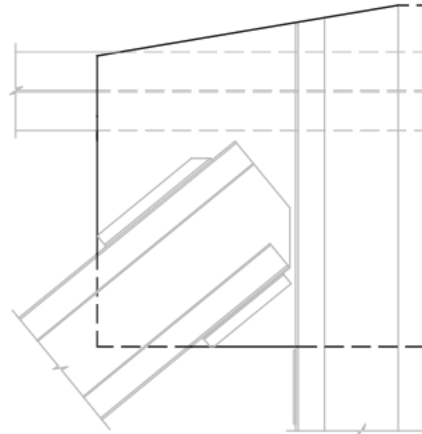
SECTION : 2	TRAVÉE : 1-2	FERME : AM	MEMBRE : ASS. L10	TYPE : POUTRE TRIANGULÉE
DATE : 2016-06-23	INSPECTION PAR : MF			ÉCHELLE : NAE

PDM 2-3 x 50 mm x LA LONGUEUR
 JC_2_160623_1446@1448
