Rapport d'inspection annuelle

Inspection détaillée du pont Jacques-Cartier, section 2 – Volume 2

Fiches d'inspection détaillée

19 avril 2017

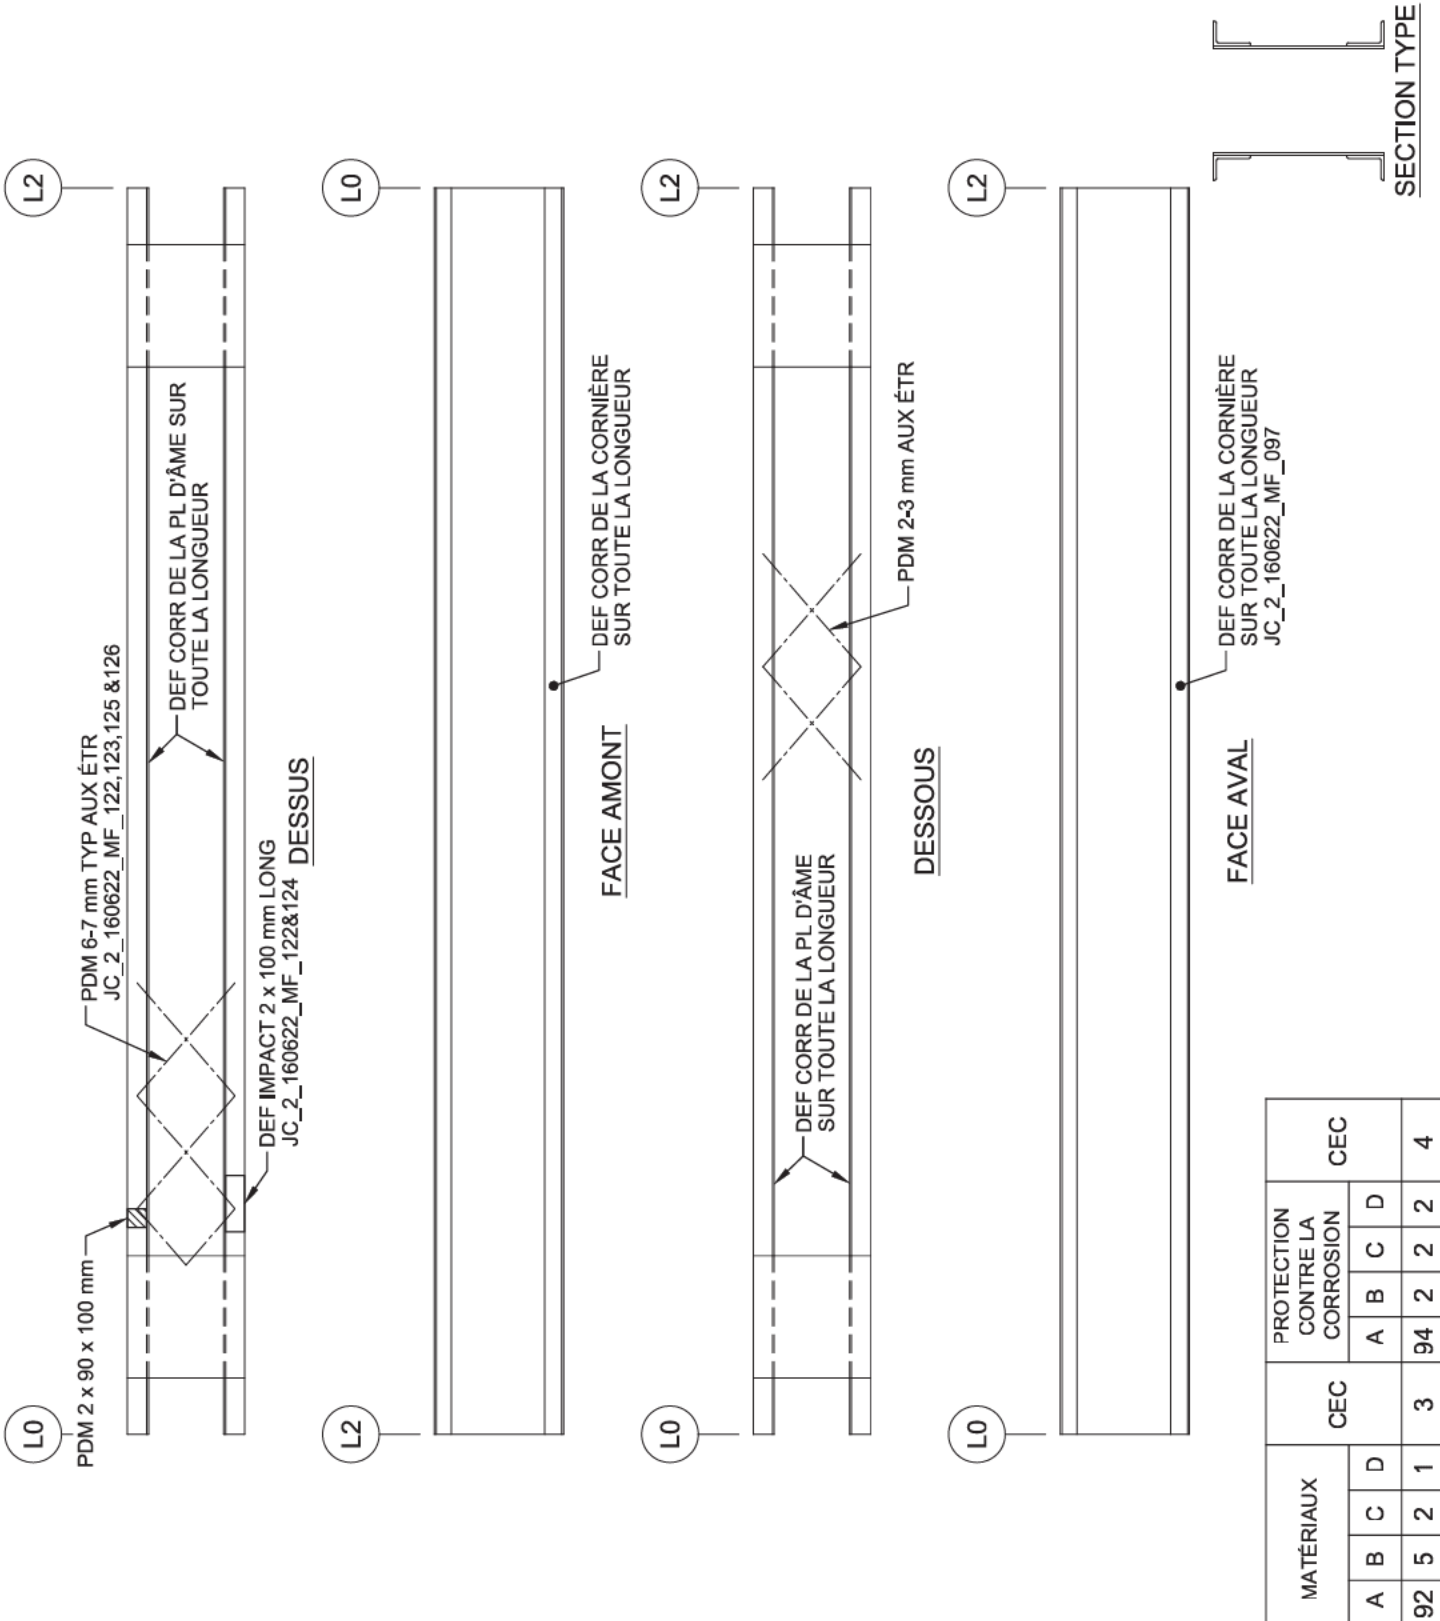
SECTION : 2 TRAVÉE : 1-2 FERME : AV MEMBRE : C. INF. L0-L2 TYPE : POUTRE TRIANGULÉE
DATE : 2016-06-22 INSPECTION PAR : MF

MATÉRIAUX	CEC				PROTECTION CONTRE LA CORROSION				CEC			
	A	B	C	D	A	B	C	D	A	B	C	D
92	5	2	1		94	2	2	2	2	2	2	4

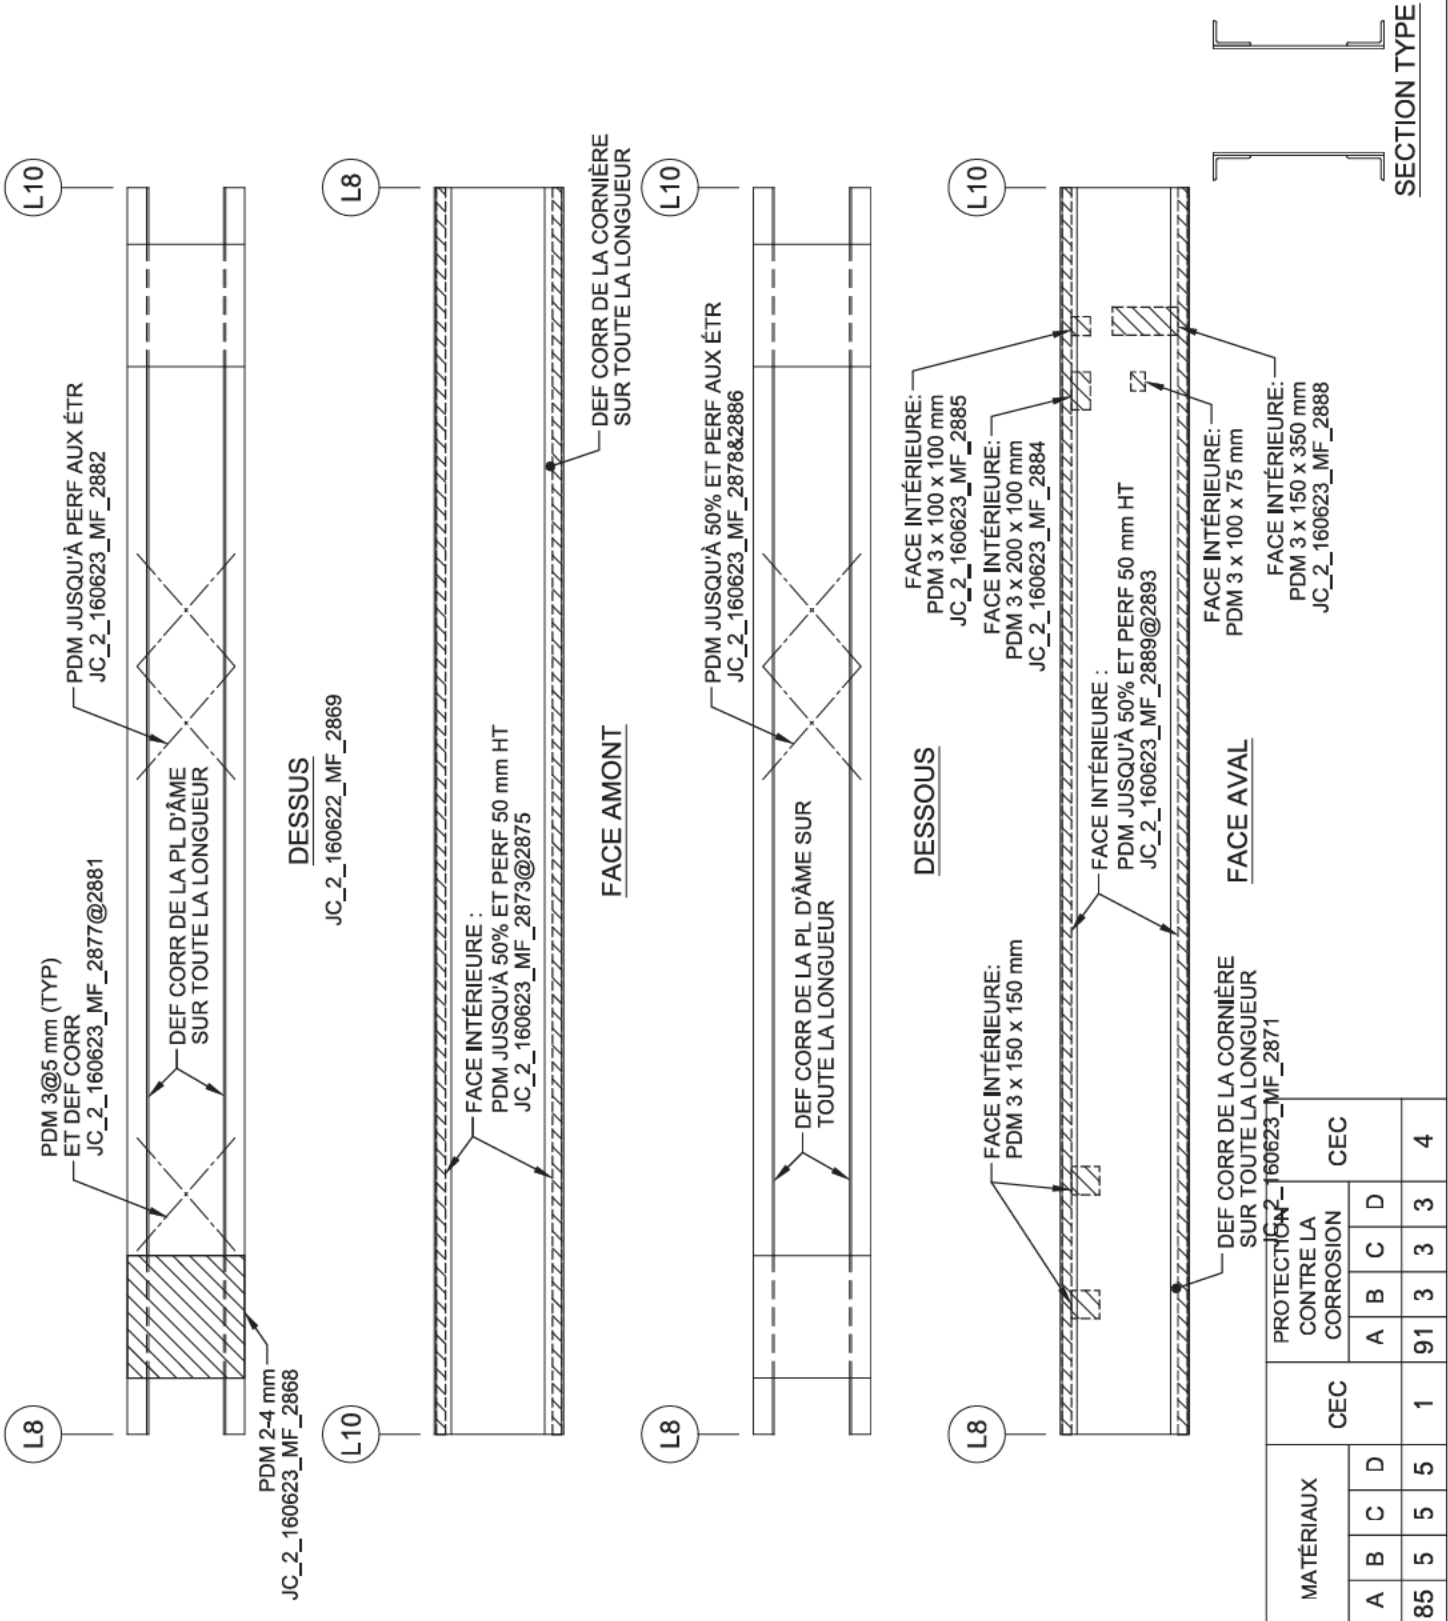
SECTION : 2 TRAVÉE : 1-2 FERME : AV MEMBRE : C. INF. L8-L10 TYPE : POUTRE TRIANGULÉE
 DATE : 2016-06-23 INSPECTION PAR : MF

MATÉRIAUX	CEC				PROTECTION CONTRE LA CORROSION				
	A	B	C	D	A	B	C	D	
85	5	5	5	5	91	3	3	3	4

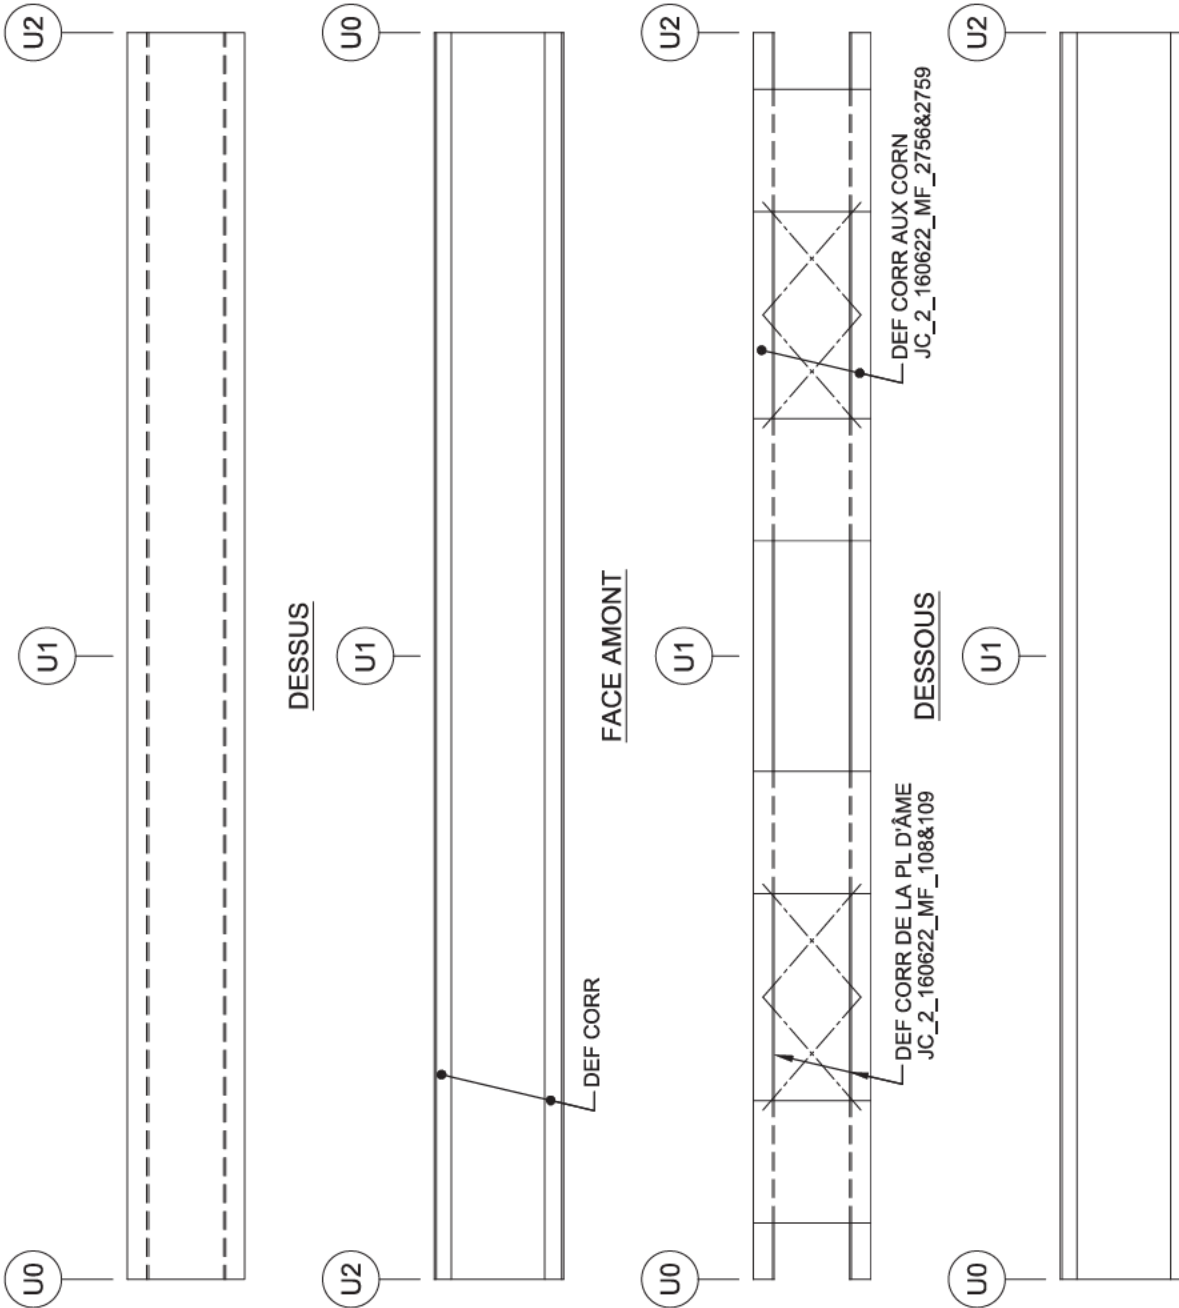
SECTION : 2	TRAVÉE : 1-2	FERME : AV	MEMBRE : C. SUP. U0-U2	TYPE : POUTRE TRIANGULÉE
DATE : 2016-06-22	INSPECTION PAR : MF			ÉCHELLE : NAE

U0-U1	MATÉRIAUX				U1-U2	PROTECTION CONTRE LA CORROSION				PROTECTION CONTRE LA CORROSION				CEC
	CEC					CEC				CEC				
	A	B	C	D		A	B	C	D	A	B	C	D	
98	2	0	0	4	97	1	1	1	97	1	1	1	4	
	98	2	0	0	4	97	1	1	1	97	1	1	1	4

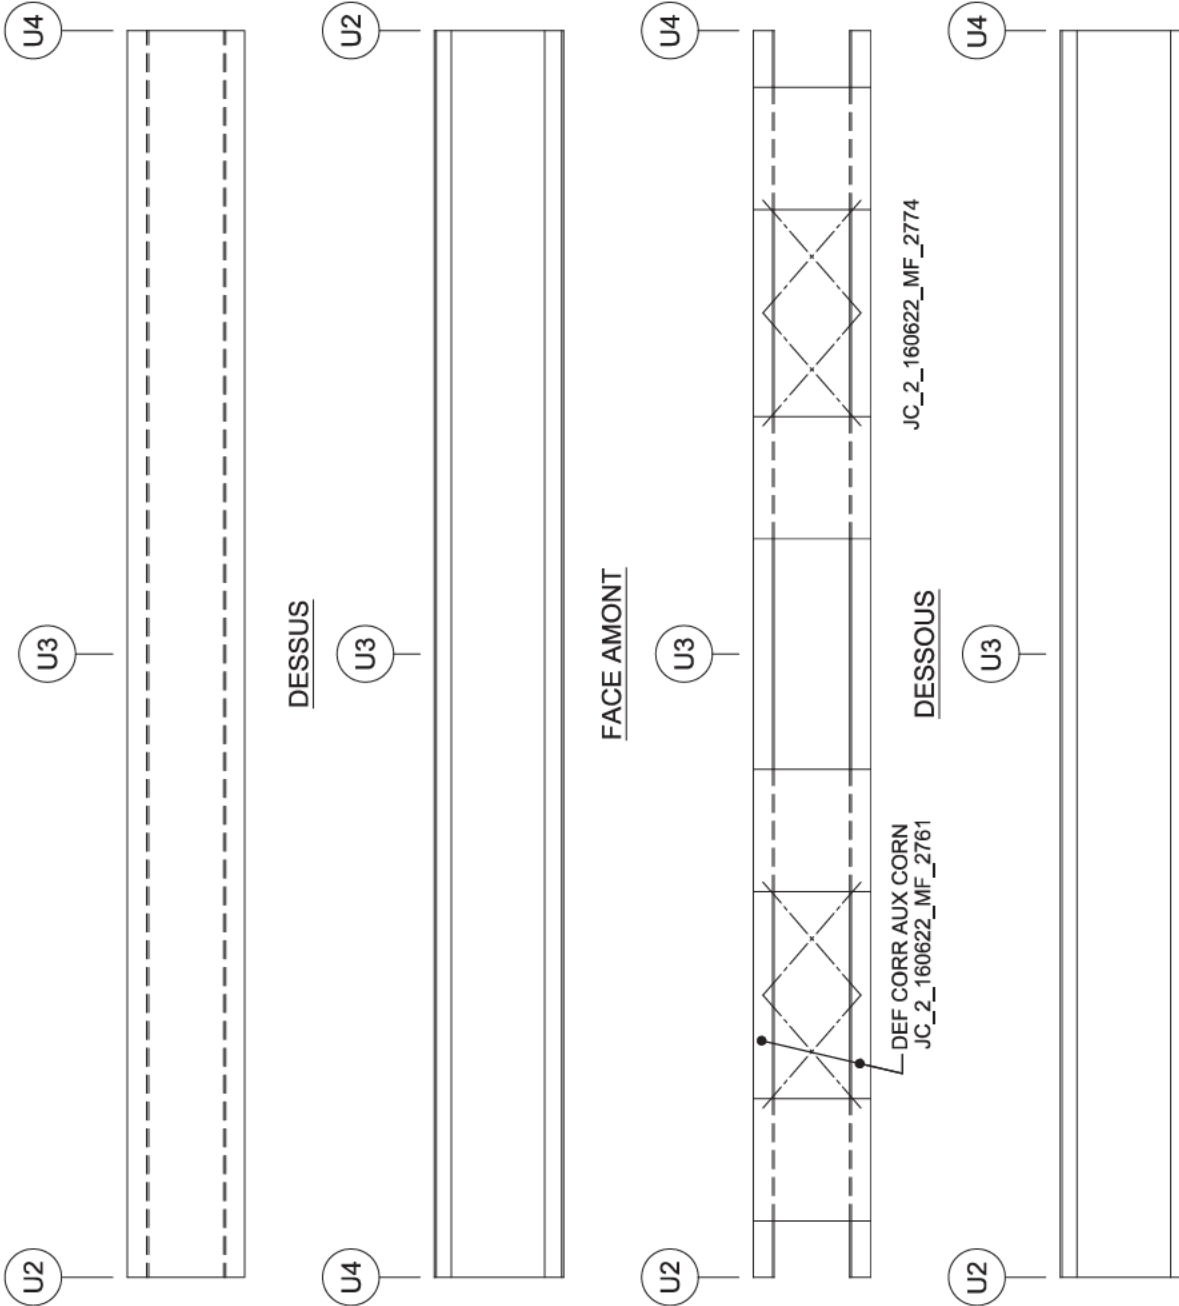
SECTION : 2 TRAVÉE : 1-2 FERME : AV MEMBRE : C. SUP. U2-U4 TYPE : POUTRE TRIANGULÉE
 DATE : 2016-06-22 INSPECTION PAR : MF ÉCHELLE : NAE

U2-U3	MATÉRIAUX				CEC	PROTECTION CONTRE LA CORROSION				CEC	PROTECTION CONTRE LA CORROSION				CEC						
	U3-U4					MATÉRIAUX					CEC										
	A	B	C	D		A	B	C	D		A	B	C	D		A	B	C	D		
99	1	0	0	0	4	97	1	1	1	4	99	1	0	0	0	4	97	1	1	1	4

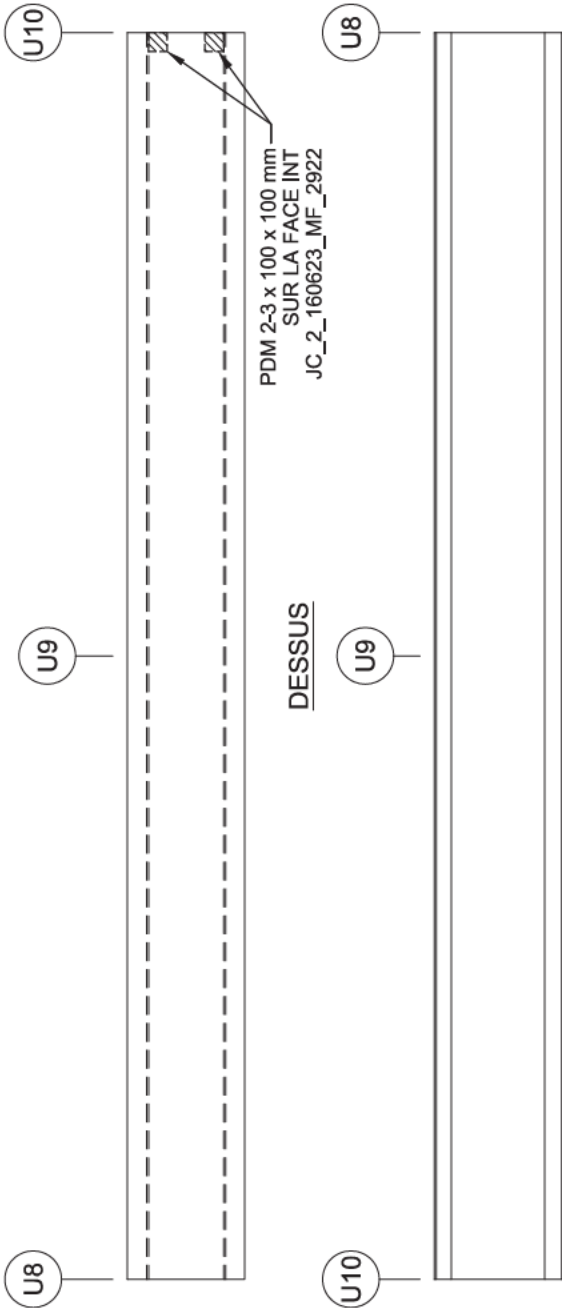
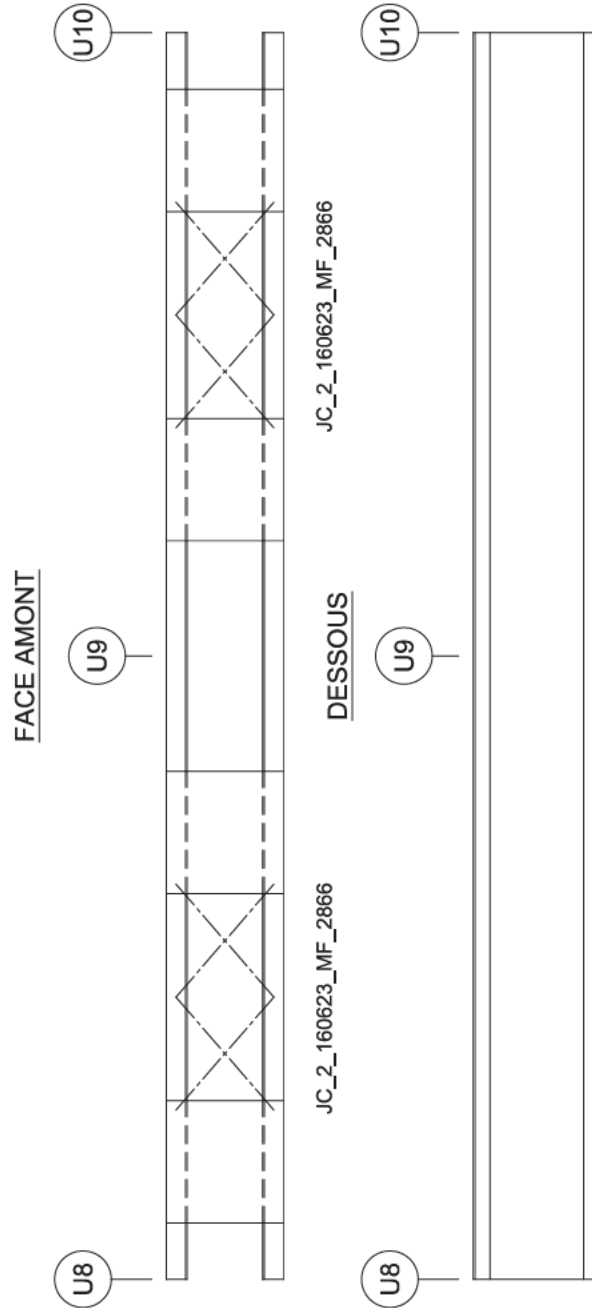
SECTION : 2 TRAVÉE : 1-2 FERME : AV MEMBRE : C. SUP. U8-U10 TYPE : POUTRE TRIANGULÉE
 DATE : 2016-06-22 INSPECTION PAR : MF XXXXXXXXXX ÉCHELLE : NAE

U8-U9	MATÉRIAUX				U9-U10	PROTECTION CONTRE LA CORROSION				PROTECTION CONTRE LA CORROSION					
	CEC					CEC	CEC				CEC				
	A	B	C	D			A	B	C	D	A	B	C	D	
99	1	0	0	0	4	97	1	1	1	4	94	2	2	2	4

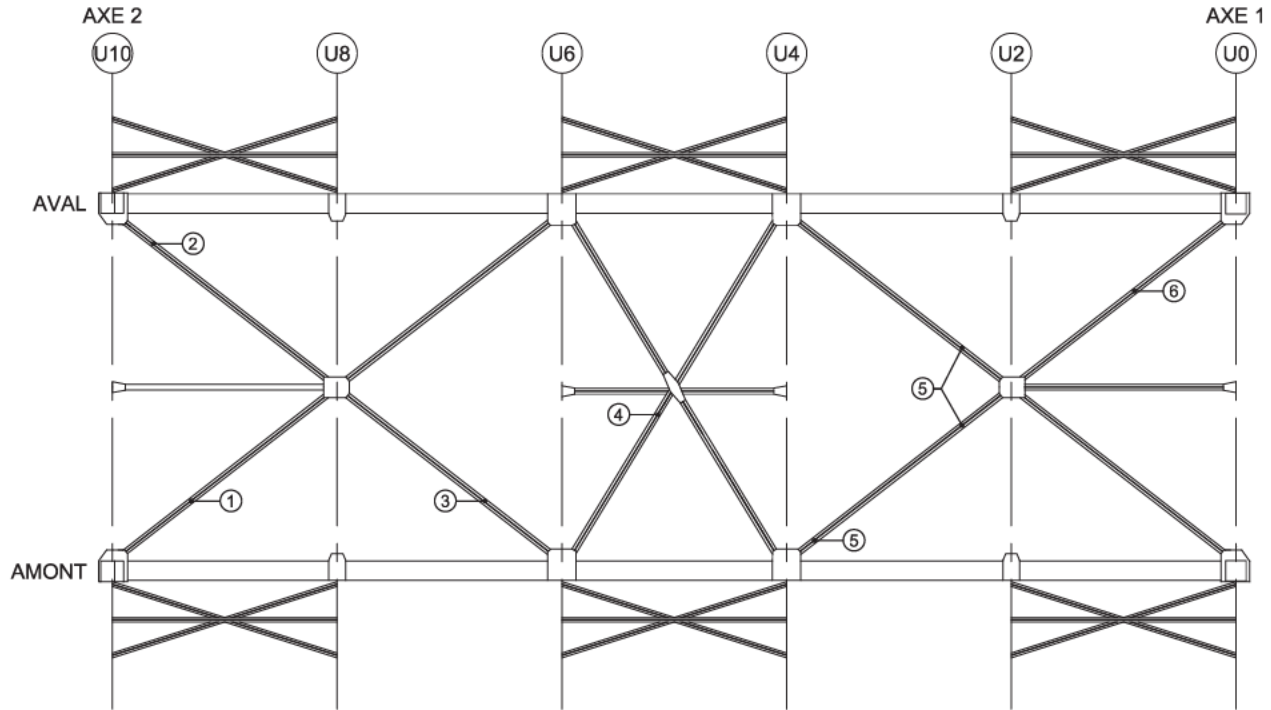
CONTREVENTEMENT HORIZONTAL SUPÉRIEUR

- DÉFORMATION PAR CORROSION TYPIQUE ENTRE LES CORNIÈRES.

CONTREVENTEMENT SUPÉRIEUR	U0-U2					U2 - U4					U4 - U6					U6 - U8					U8 - 810				
	A	B	C	D	CEC	A	B	C	D	CEC	A	B	C	D	CEC	A	B	C	D	CEC	A	B	C	D	CEC
MATÉRIAUX	85	5	5	5	1	92	5	3	0	4	95	5	0	0	4	92	5	3	0	4	85	5	5	5	3
PROTECTION CONTRE LA CORROSION	85	5	5	5	4	91	3	3	3	4	91	3	3	3	4	94	2	2	2	4	85	5	5	5	4

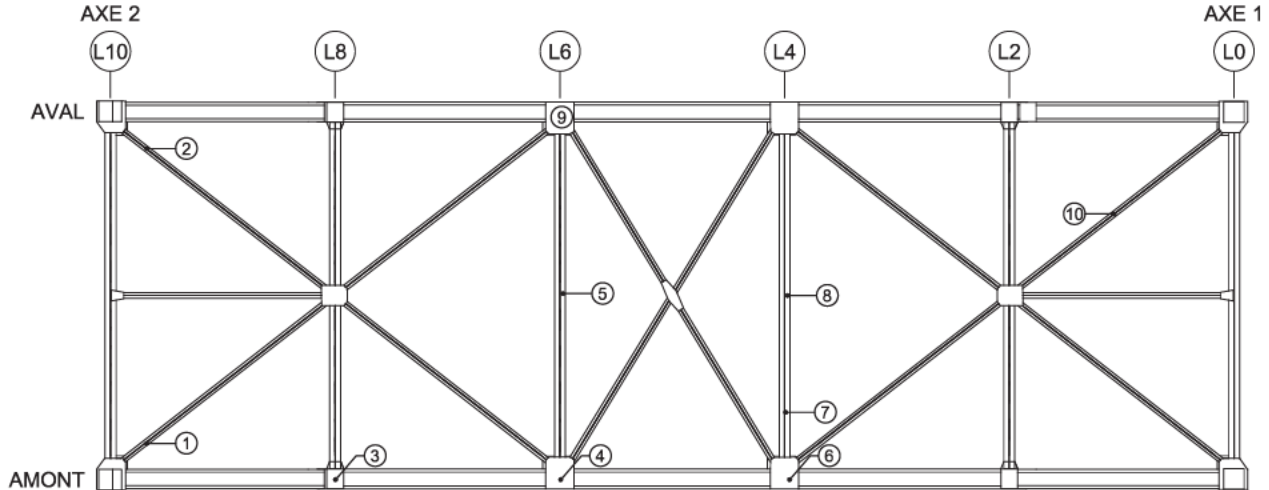
CONTREVENTEMENT HORIZONTAL INFÉRIEUR ET
ÉLÉMENT DE CONTREVENTEMENT TRANSVERSAL INFÉRIEUR

ÉLÉMENT DE CTV TRANSV INFÉRIEUR	L2					L4					L6					L8									
	A	B	C	D	CEC	A	B	C	D	CEC	A	B	C	D	CEC	A	B	C	D	CEC					
MATÉRIAUX	99	1	0	0	4	97	1	1	1	4	98	2	0	0	4	97	1	1	1	3					
PROTECTION CONTRE LA CORROSION	97	1	1	1	4	97	1	1	1	4	94	2	2	2	4	94	2	2	2	4					
CONTREVENTEMENT HORIZONTAL INF	L0 - L2					L2 - L4					L4 - L6					L6 - L8					L8 - L10				
	A	B	C	D	CEC	A	B	C	D	CEC	A	B	C	D	CEC	A	B	C	D	CEC	A	B	C	D	CEC
MATÉRIAUX	96	2	1	1	4	98	2	0	0	4	95	5	0	0	4	98	2	0	0	4	93	5	1	1	4
PROTECTION CONTRE LA CORROSION	97	1	1	1	4	97	1	1	1	4	97	1	1	1	4	97	1	1	1	4	94	2	2	2	4

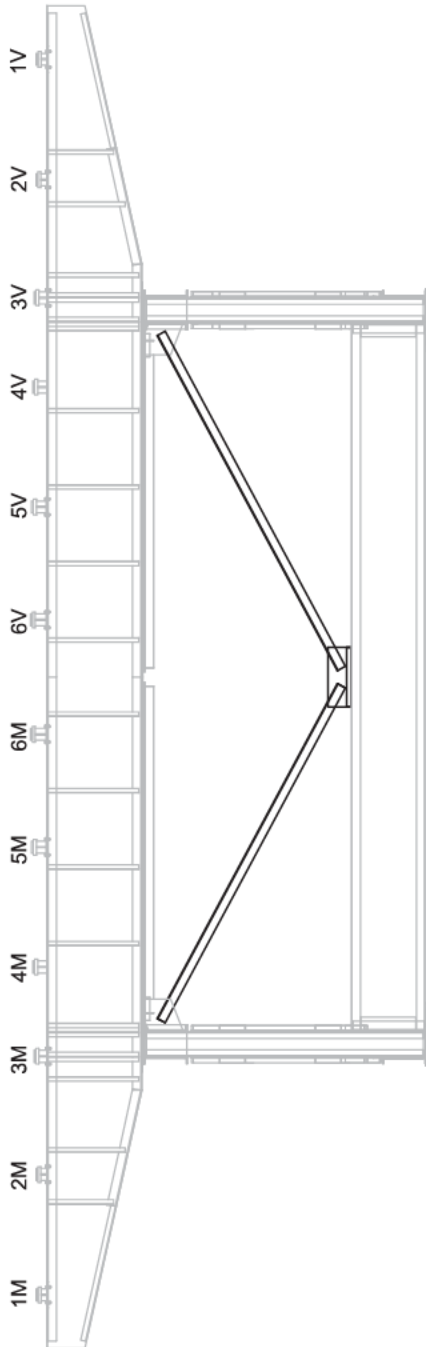
CONTREVENTEMENT
VERTICAL L4-U4

L4-U4			CEC
	A	B	C	
CONTREVENTEMENT VERTICAL	98	2	0	4
MATÉRIAUX	94	2	2	4
PROTECTION CONTRE LA CORROSION

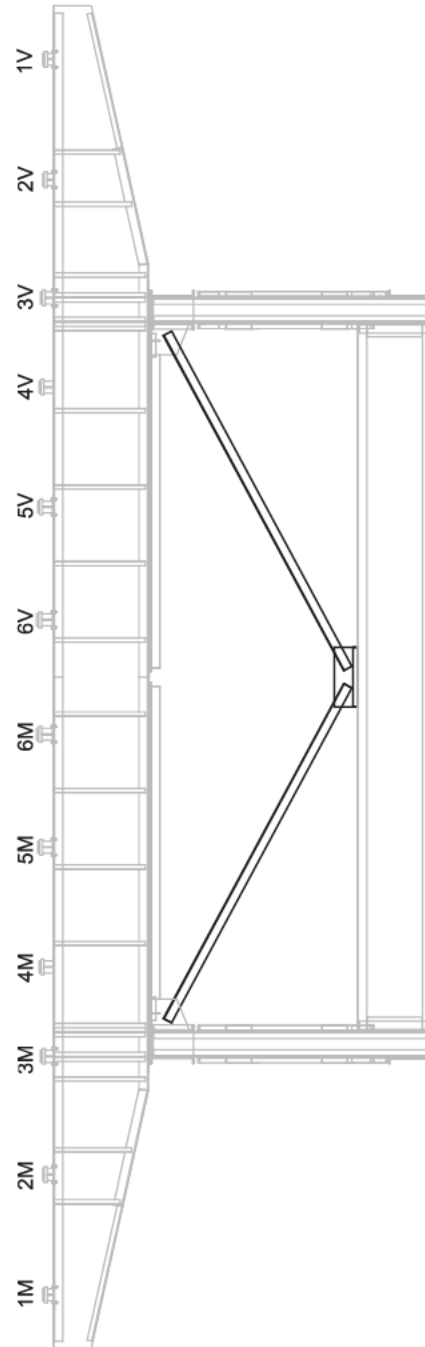
CONTREVENTEMENT
VERTICAL L6-U6

L6-U6			CEC
	A	B	C	
CONTREVENTEMENT VERTICAL	98	2	0	4
MATÉRIAUX	94	2	2	4
PROTECTION CONTRE LA CORROSION

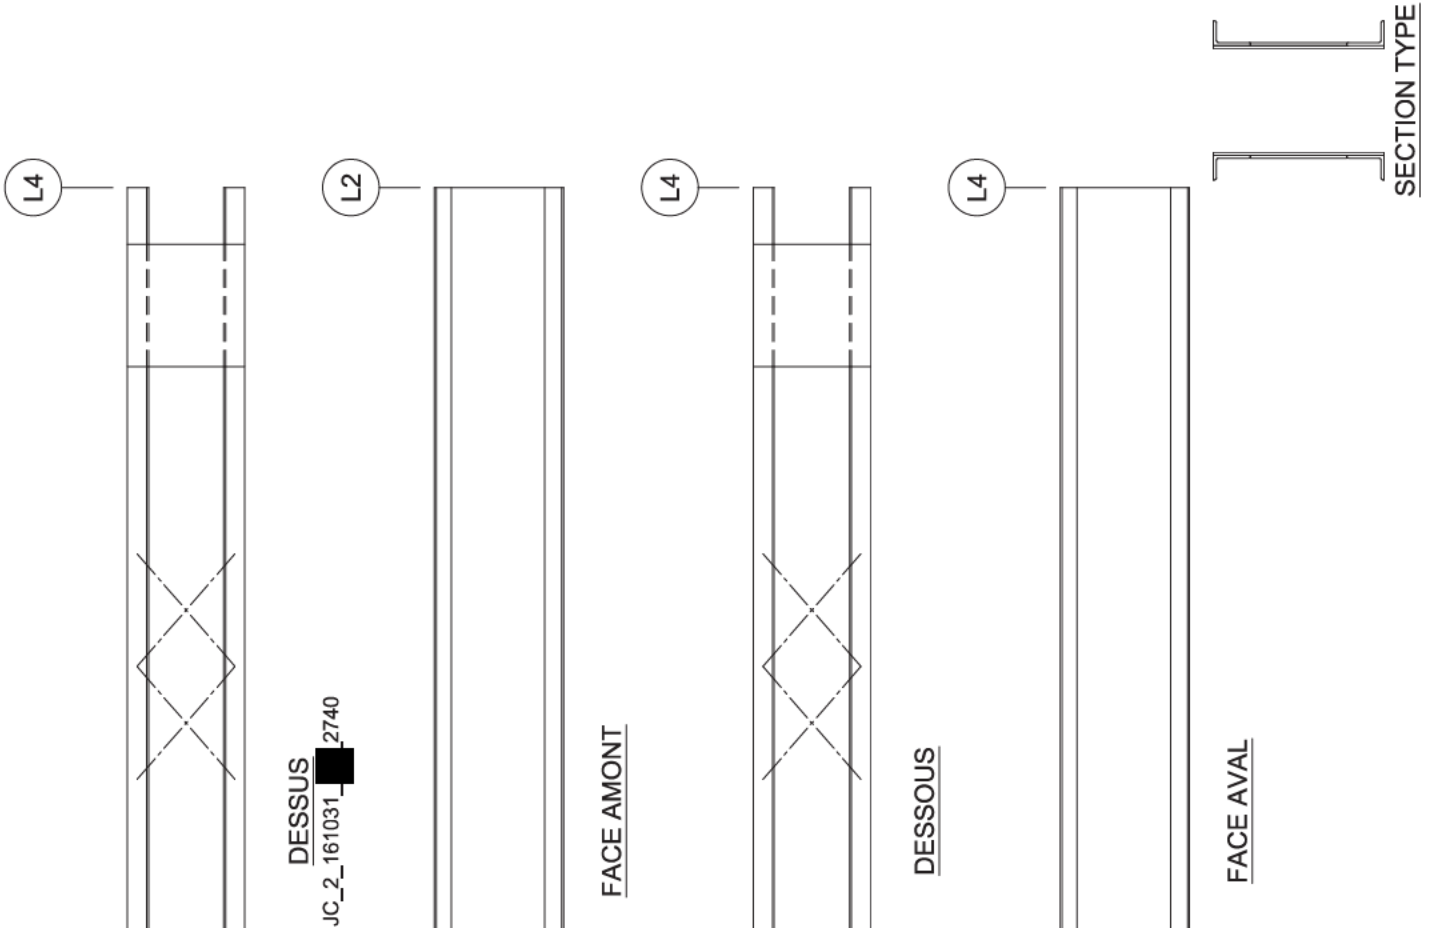
DEF CORR
 AUX PLAQUES D'ÂME
 JC_2_160616_MF_2615

FICHE D'INSPECTION DE LA STRUCTURE D'ACIER

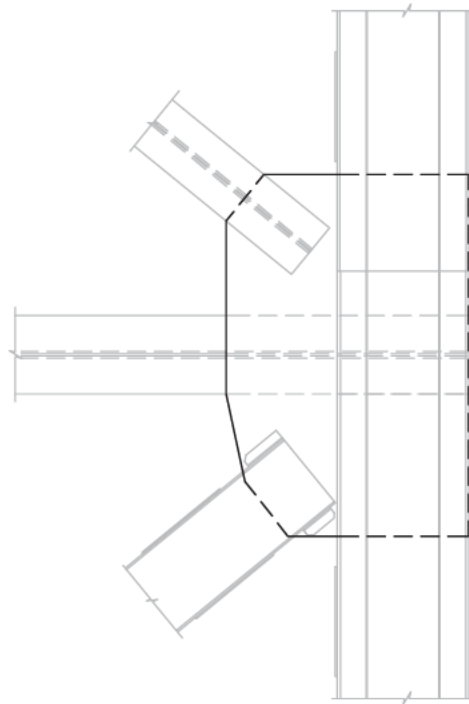
PL AVAL - VUE EXTÉRIEURE

PDM 2 x 300 x 25 mm
 JC_2_161031 [REDACTED] 2707

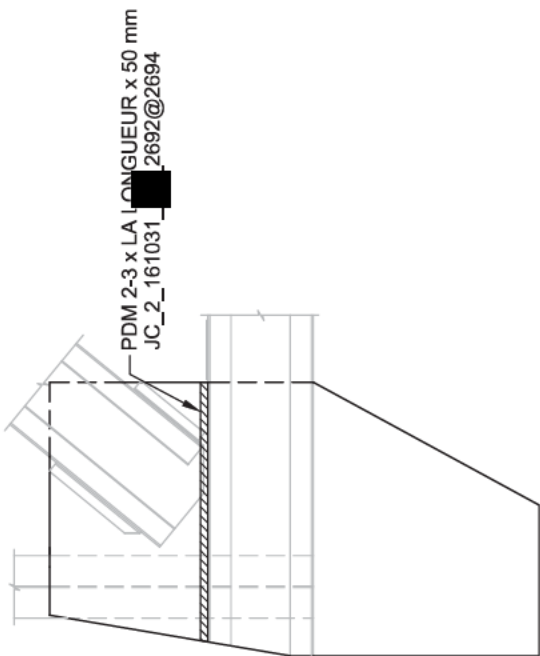
PL AMONT - VUE EXTÉRIEURE

PDM 2-3 x LA LONGUEUR x 50 mm
JC_2_161031_2692@2694

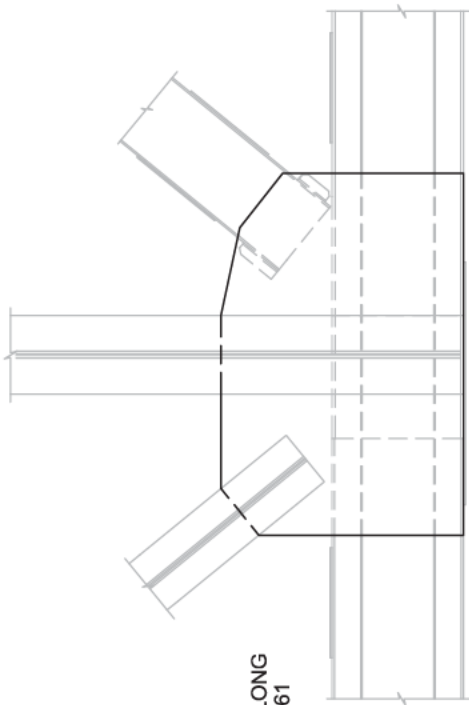
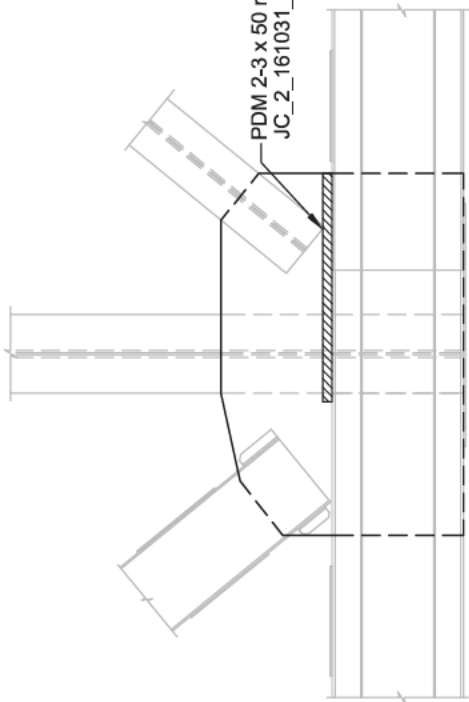
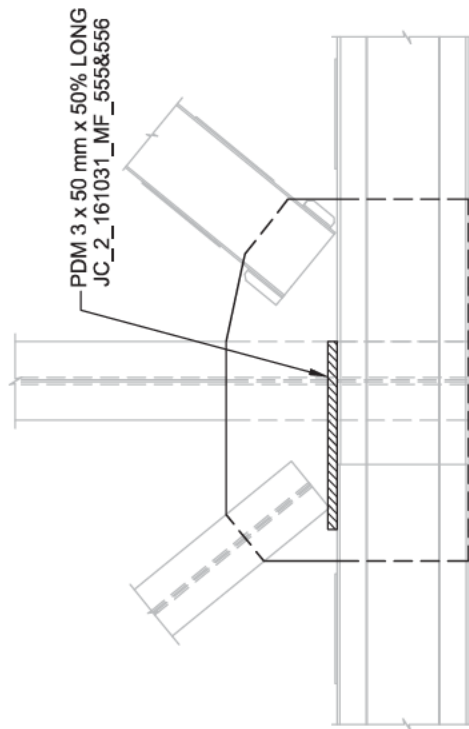
PDM 2-3 x 50 mm x 60% LONG
 JC_2_161031_MF_560&561

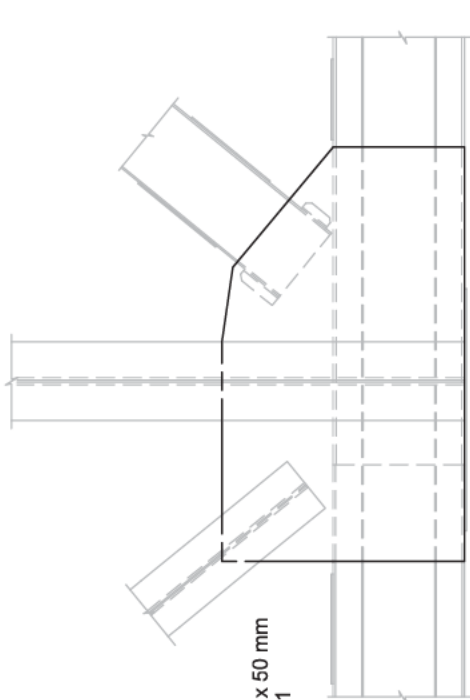
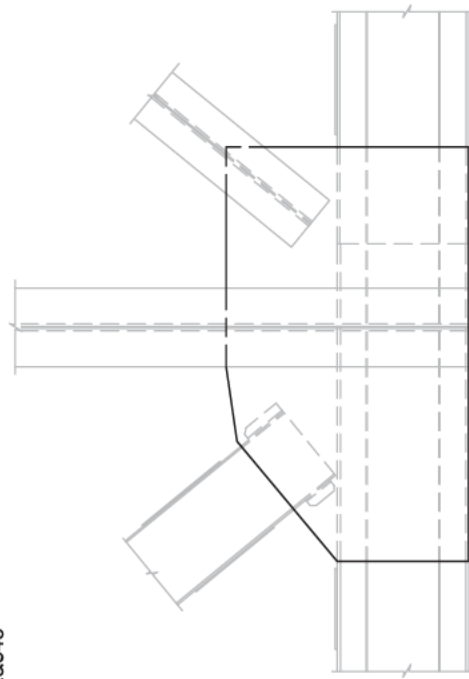
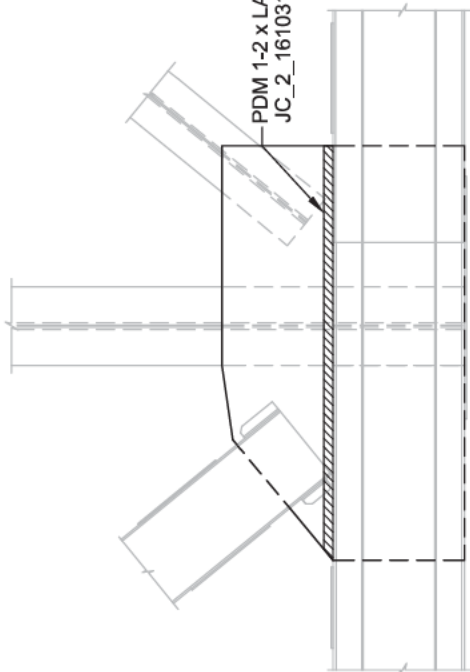
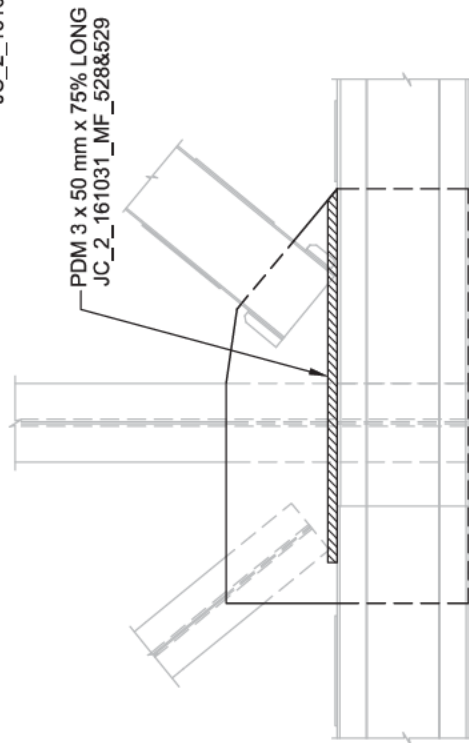
PDM 1-2 x LA LONGUEUR x 50 mm
 JC_2_161031_MF_540&541

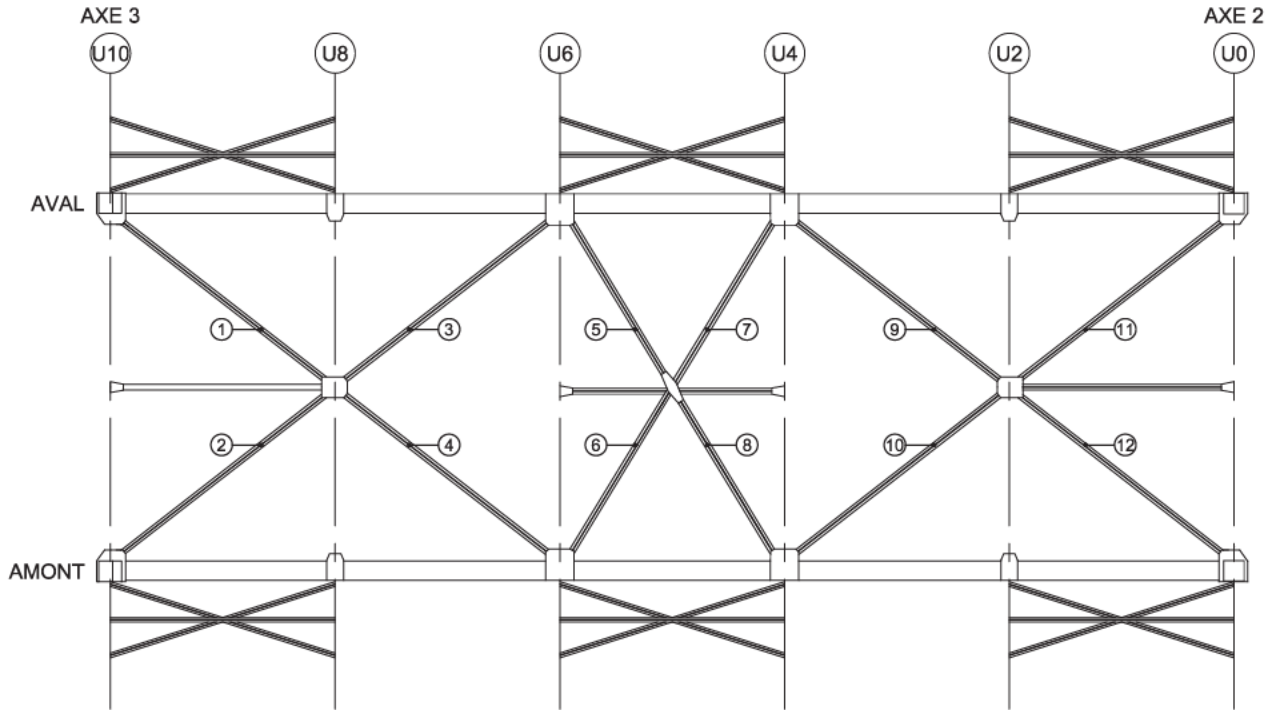
CONTREVENTEMENT HORIZONTAL SUPÉRIEUR

- DÉFORMATION PAR CORROSION TYPIQUE ENTRE LES CORNIÈRES.

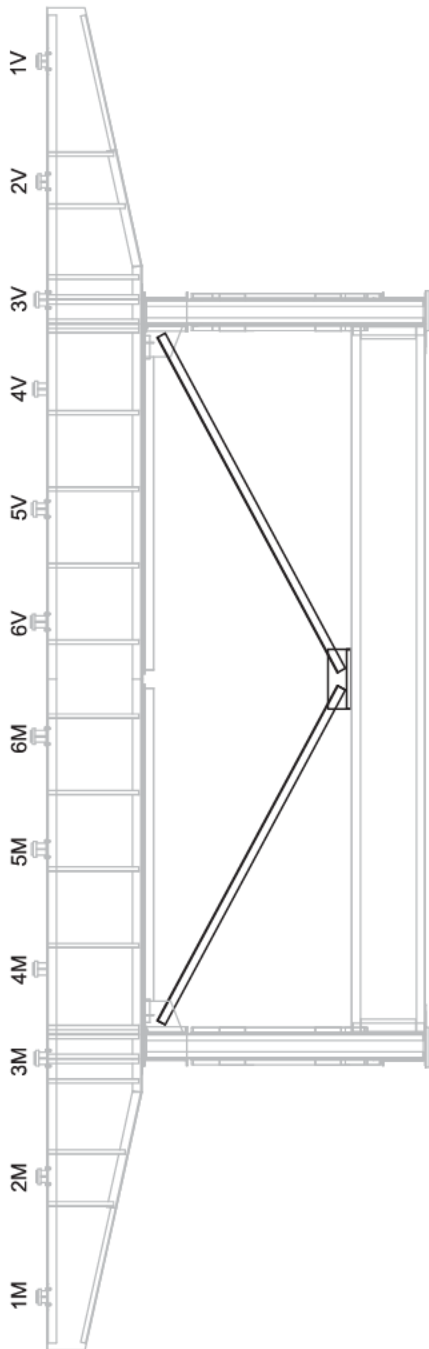
CONTREVENTEMENT
VERTICAL L8-U8

L8-U8			CEC
	A	B	C	
CONTREVENTEMENT VERTICAL	98	2	0	4
MATÉRIAUX	97	1	1	4
PROTECTION CONTRE LA CORROSION

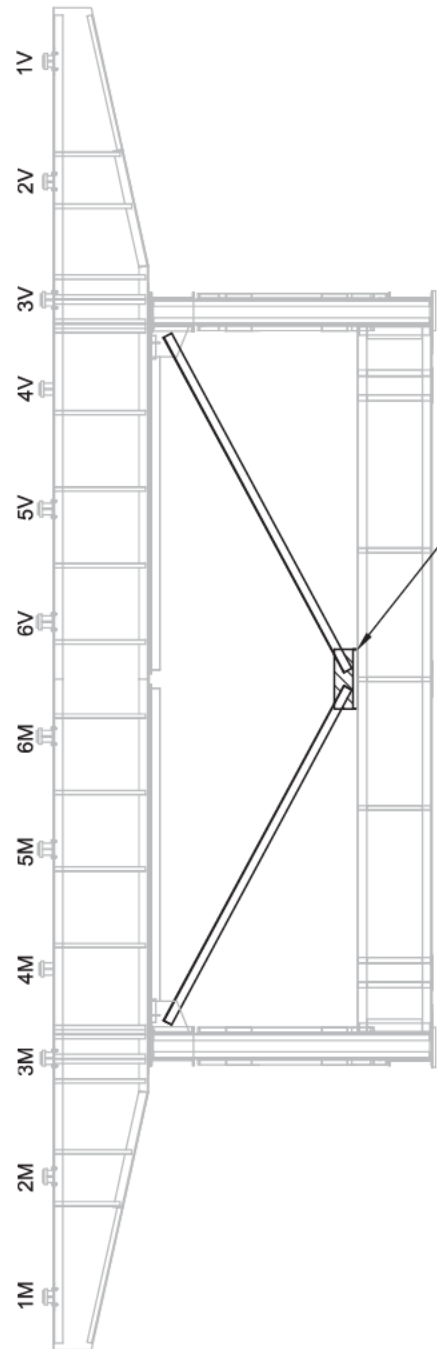
CONTREVENTEMENT
VERTICAL L10-U10
PDM 4 mm À PL ASS
JC_2_161101_MF_634

L10-U10			CEC
	A	B	C	
CONTREVENTEMENT VERTICAL	97	1	1	4
MATÉRIAUX	97	1	1	4
PROTECTION CONTRE LA CORROSION

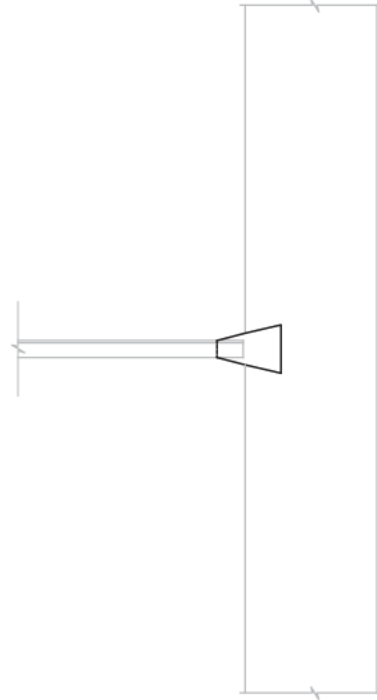
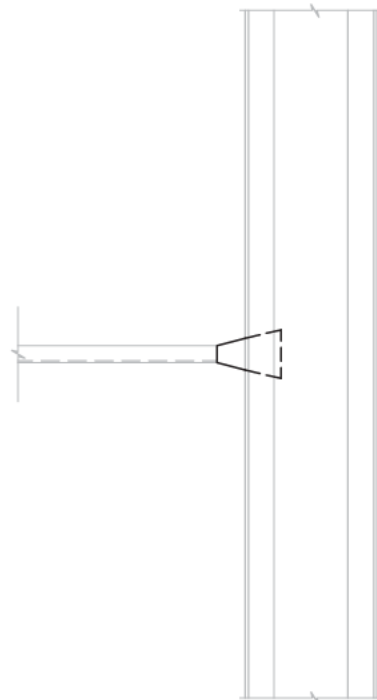
ASSEMBLAGE REMPLACÉ
 JC_2_160919_4161

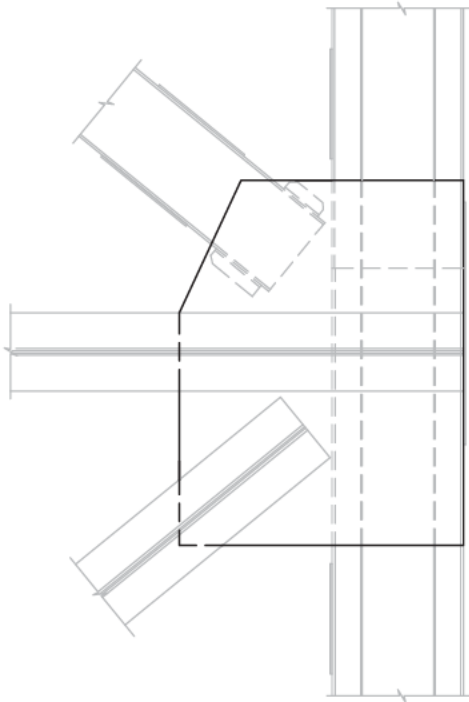
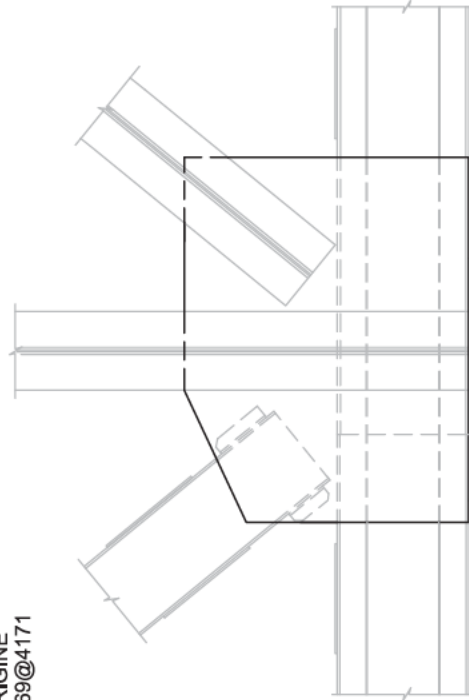
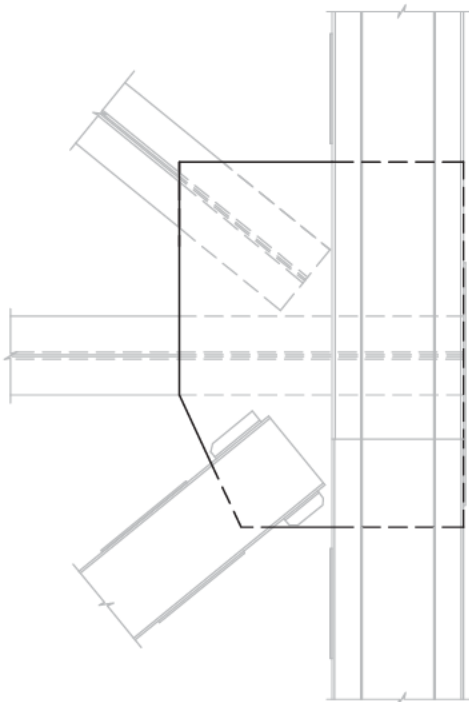
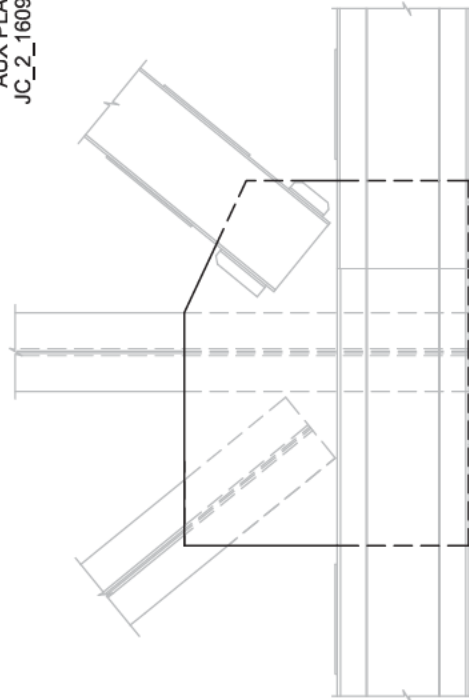
4169@4171

ASSEMBLAGE RENFORCÉ
 PDM JUSQU'À 3 mm
 AUX PLAQUES D'ORIGINE
 JC_2_160919

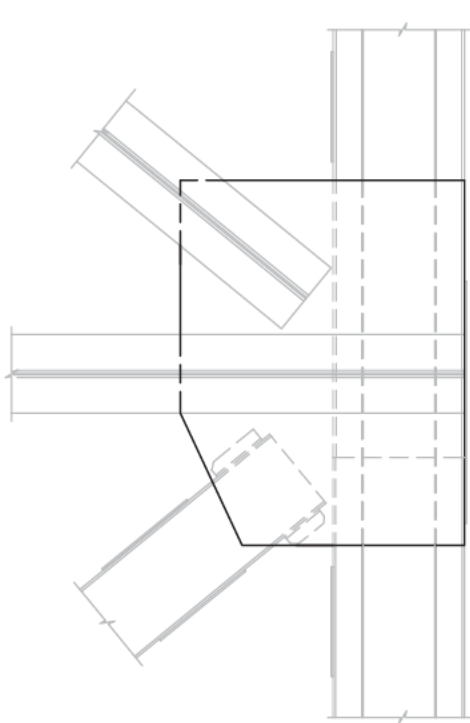
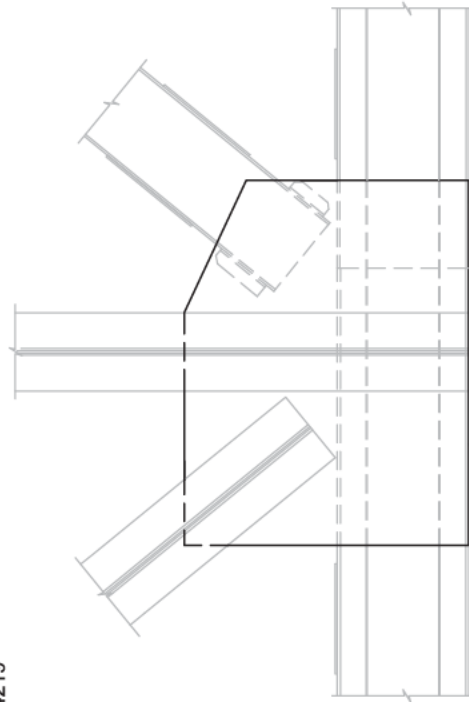
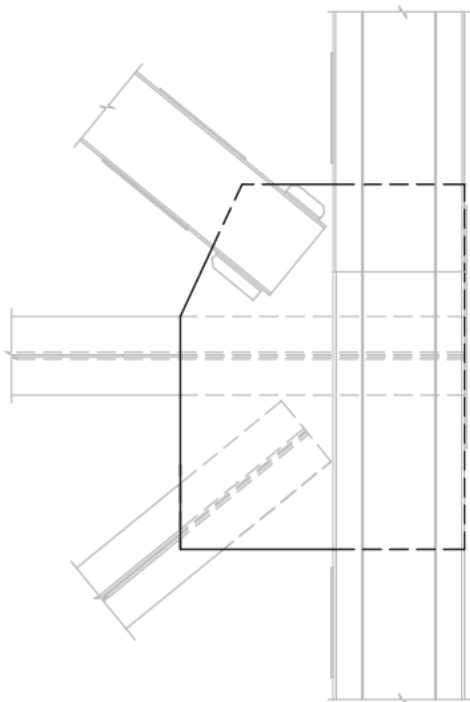
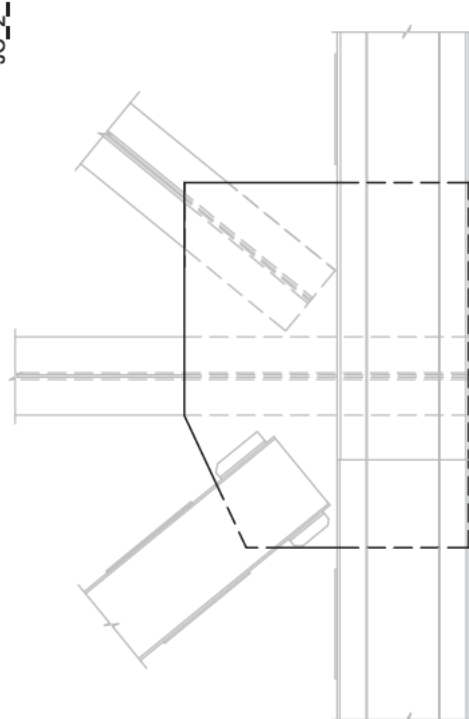
4219

ASSEMBLAGE RENFORCÉ
 JC_2_160919
