Rapport d'inspection annuelle

Inspection détaillée du pont Jacques-Cartier, section 2 – Volume 2

Fiches d'inspection détaillée

19 avril 2017

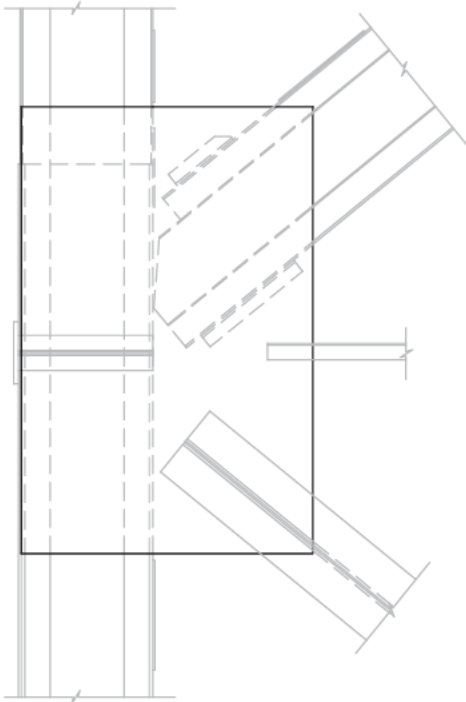
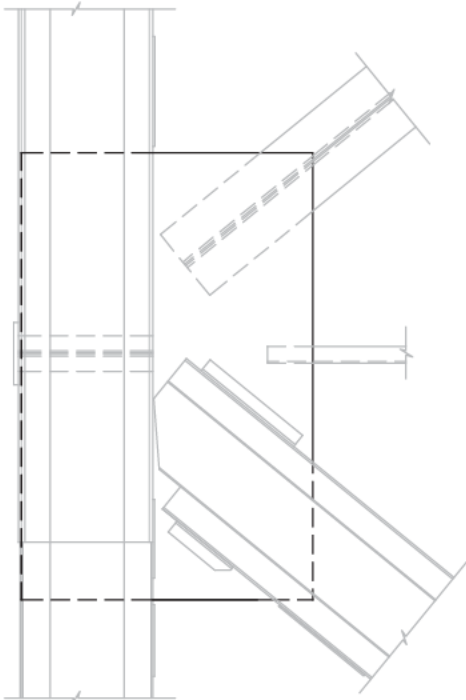
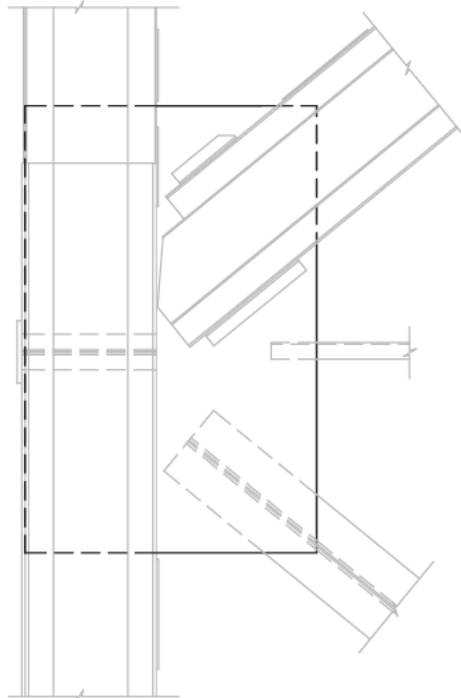
4239

ASSEMBLAGE RENFORCÉ
 JC_2_160919

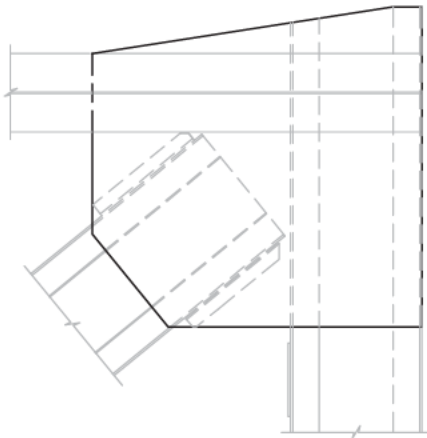
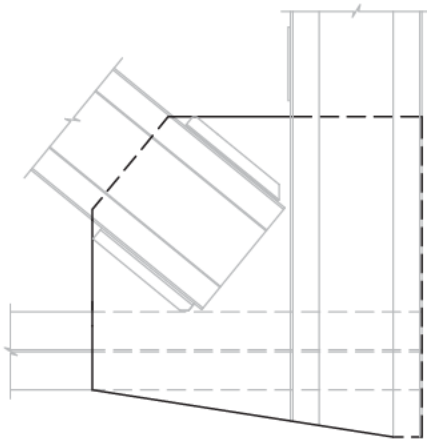
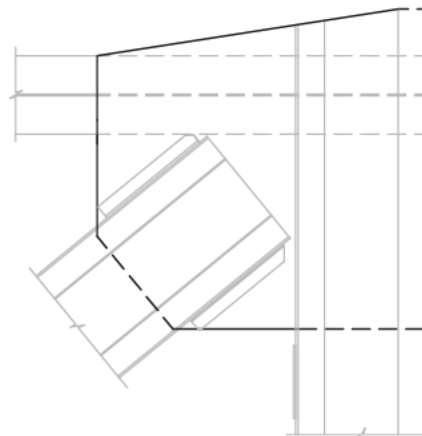
4240&4241

ASSEMBLAGE RENFORCÉ
 PDM JUSQU'À 3 mm
 AUX PLAQUES D'ORIGINE
 JC_2_160919

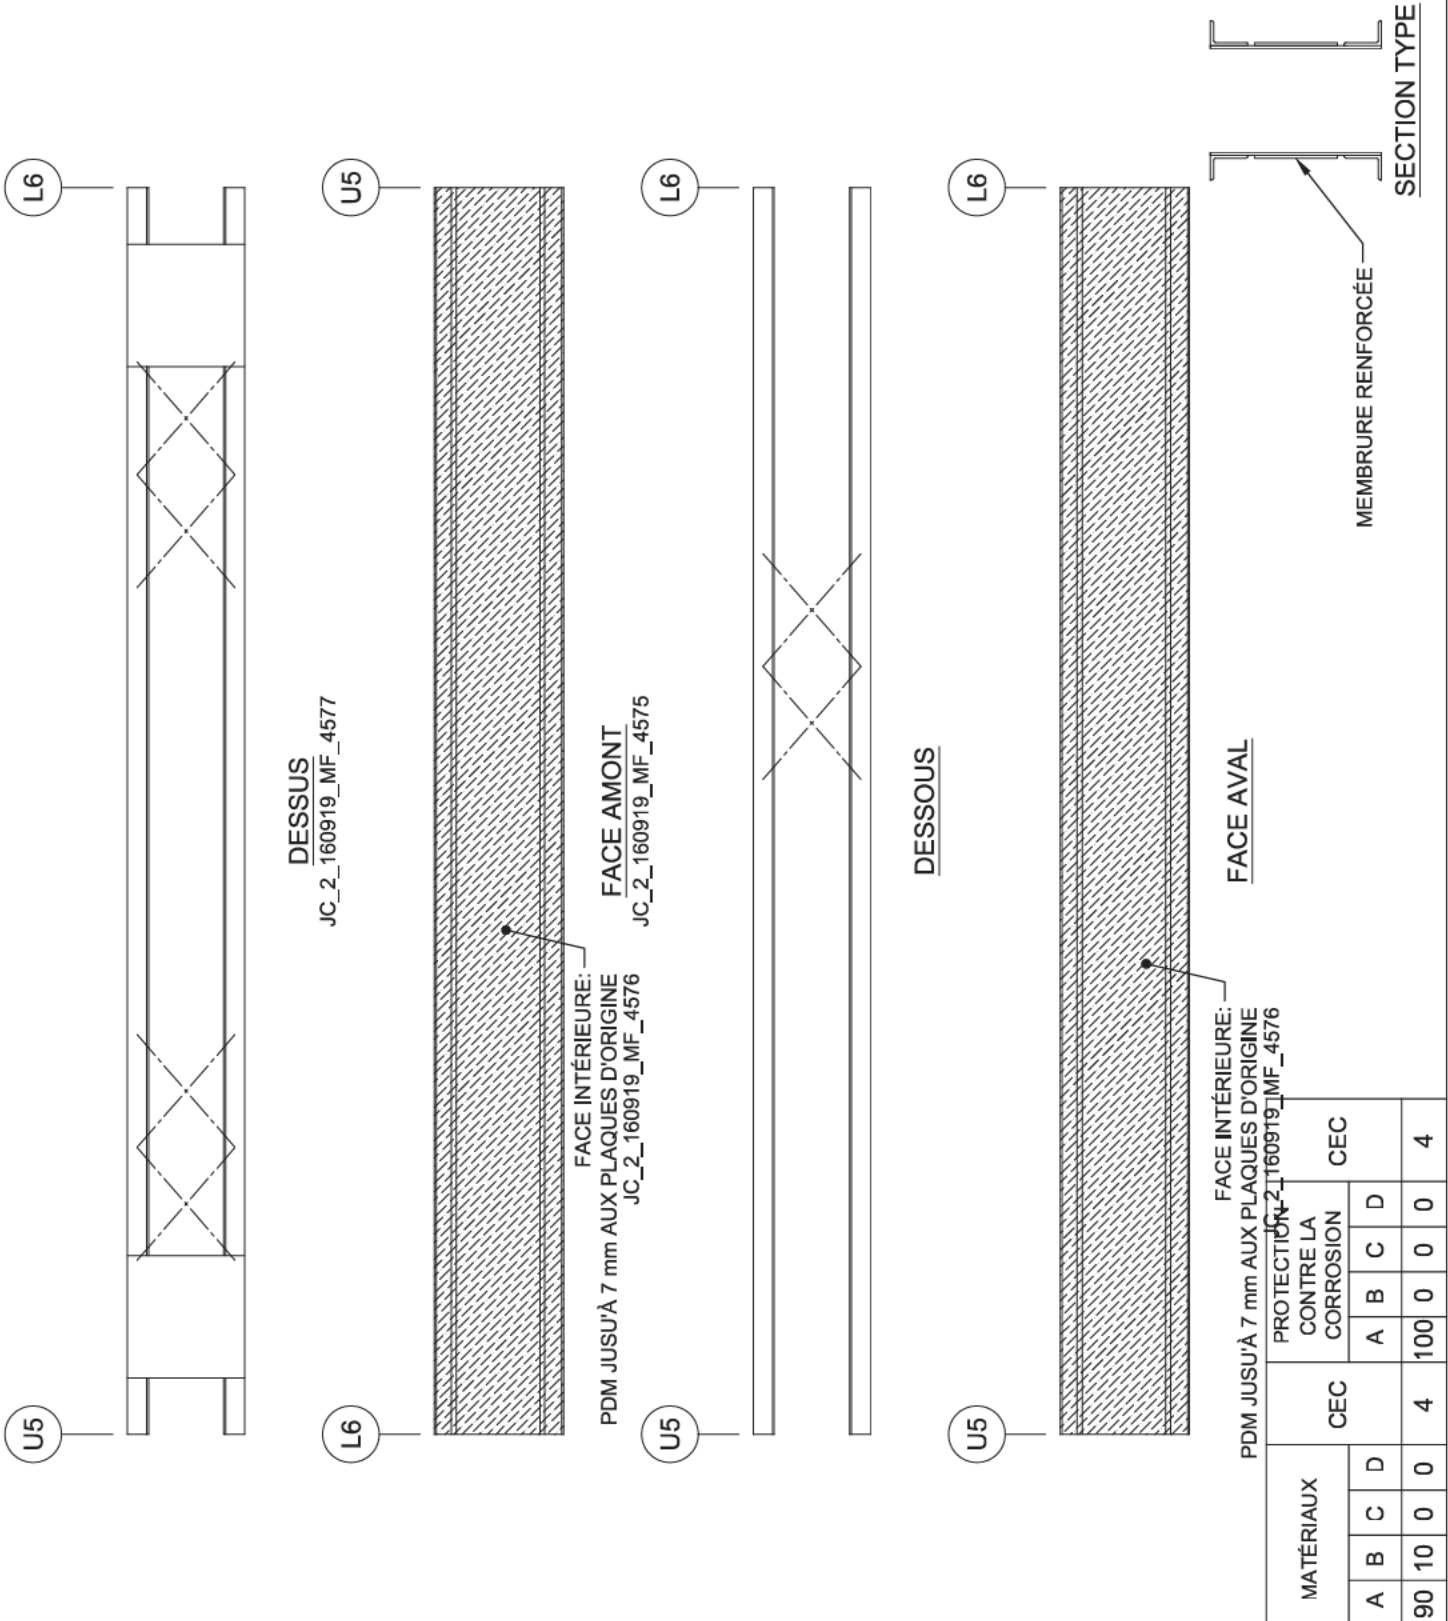
U5 L6
 DESSUS
 JC_2_160919_MF_4577
 U5 L6
 FACE AMONT
 JC_2_160919_MF_4575
 U5 L6
 DESSOUS
 U5 L6
 FACE AVANT
 JC_2_160919_MF_4576
 U5 L6
 DESSOUS
 U5 L6
 FACE AVANT
 JC_2_160919_MF_4576
 SECTION TYPE
 MEMBRE RENFORCÉE

FACE INTÉRIEURE:
 PDM JUSU'À 7 mm AUX PLAQUES D'ORIGINE
 JC_2_160919_MF_4576

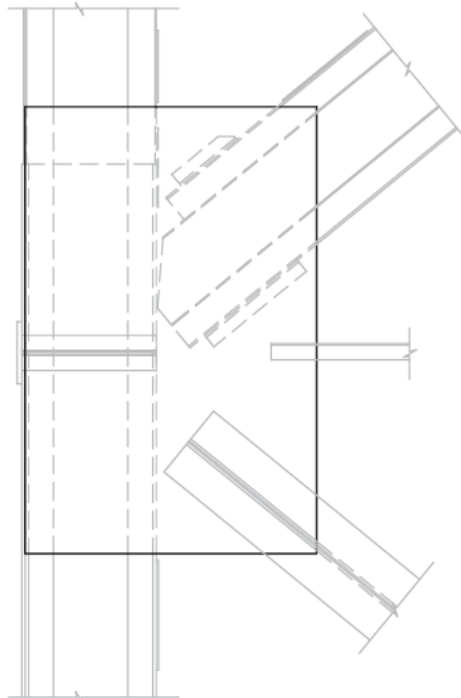
PL AVAL - VUE INTÉRIEURE

ASSEMBLAGE RENFORCÉ
 JC_2_160919_MF_4506

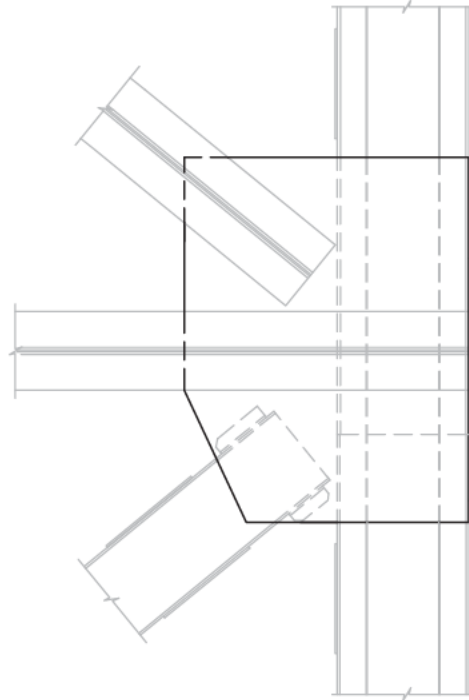
PL AVAL - VUE INTÉRIEURE

ASSEMBLAGE RENFORCÉ
 JC_2_160919_MF_4504&4505

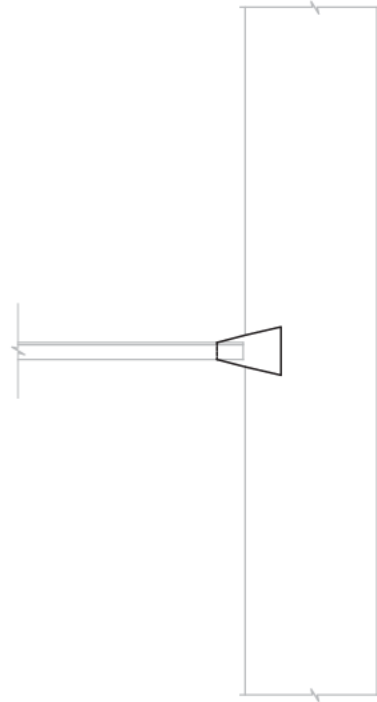
PL AVAL - VUE INTÉRIEURE

ASSEMBLAGE REMPLACÉ
 JC_2_160919_MF_4573

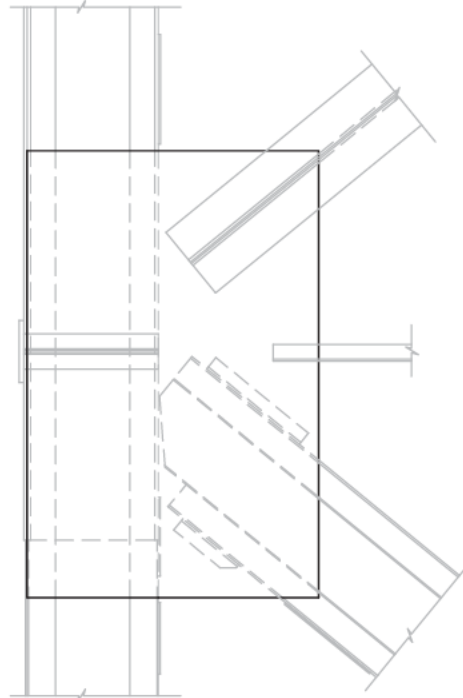
PL AVAL - VUE INTÉRIEURE

ASSEMBLAGE RENFORCÉ
 JC_2_160919_MF_4578

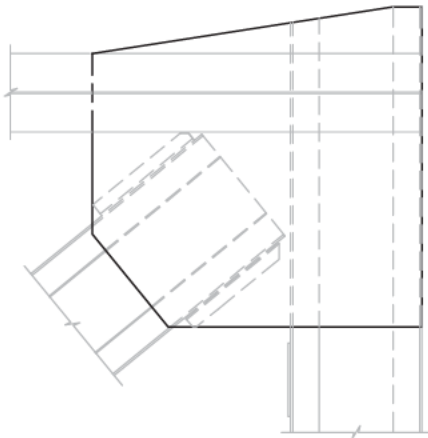
PL AMONT - VUE INTÉRIEURE

ASSEMBLAGE RENFORCÉ
 PDM JUSQU'À 4 mm
 AUX PLAQUES D'ORIGINE
 JC_2_160919_MF_4581

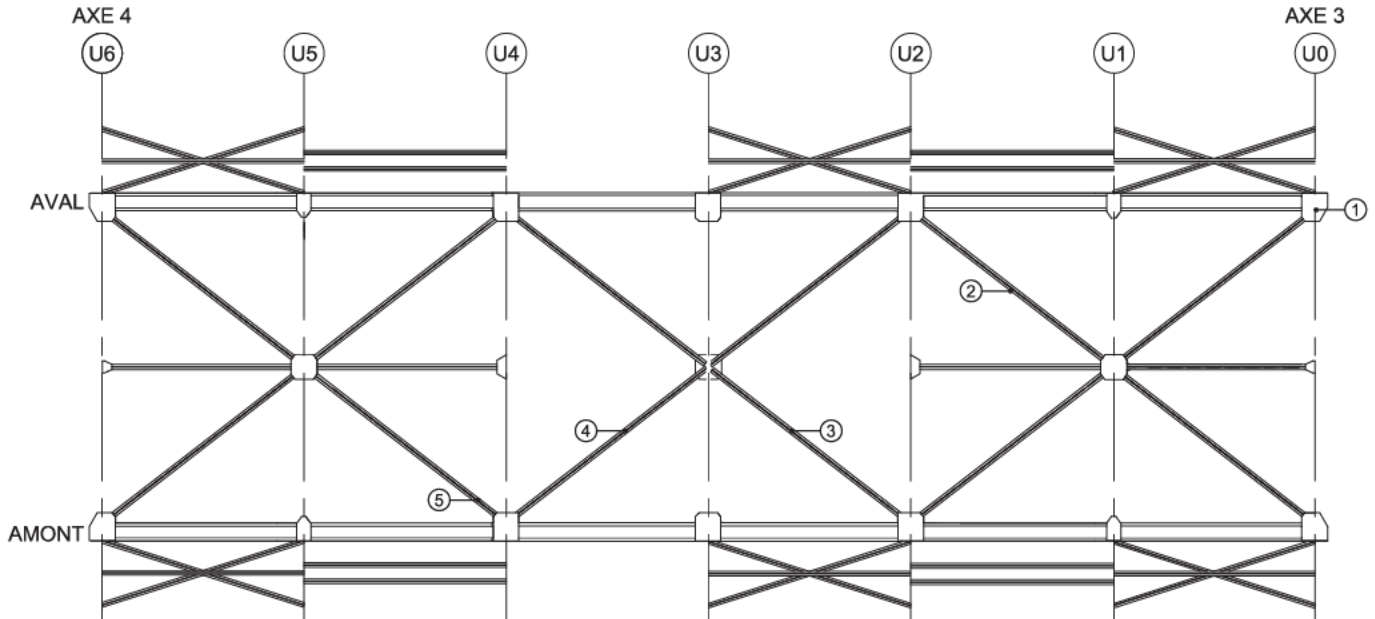
CONTREVENTEMENT SUPÉRIEUR

- DÉFORMATION PAR CORROSION TYPIQUE ENTRE LES CORNIÈRES.

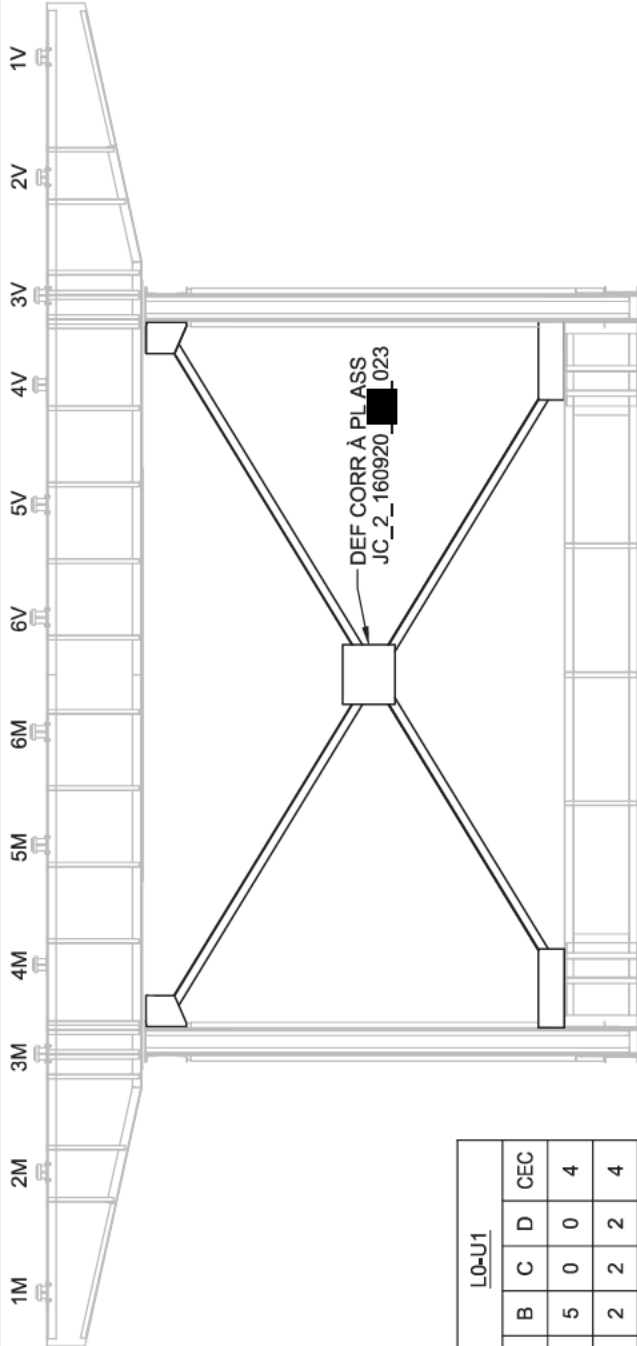
CONTREVENTEMENT VERTICAL L0-U0

L0-U1				
	A	B	C	D	CEC
CONTREVENTEMENT VERTICAL	95	5	0	0	4
MATÉRIAUX	94	2	2	2	4
PROTECTION CONTRE LA CORROSION

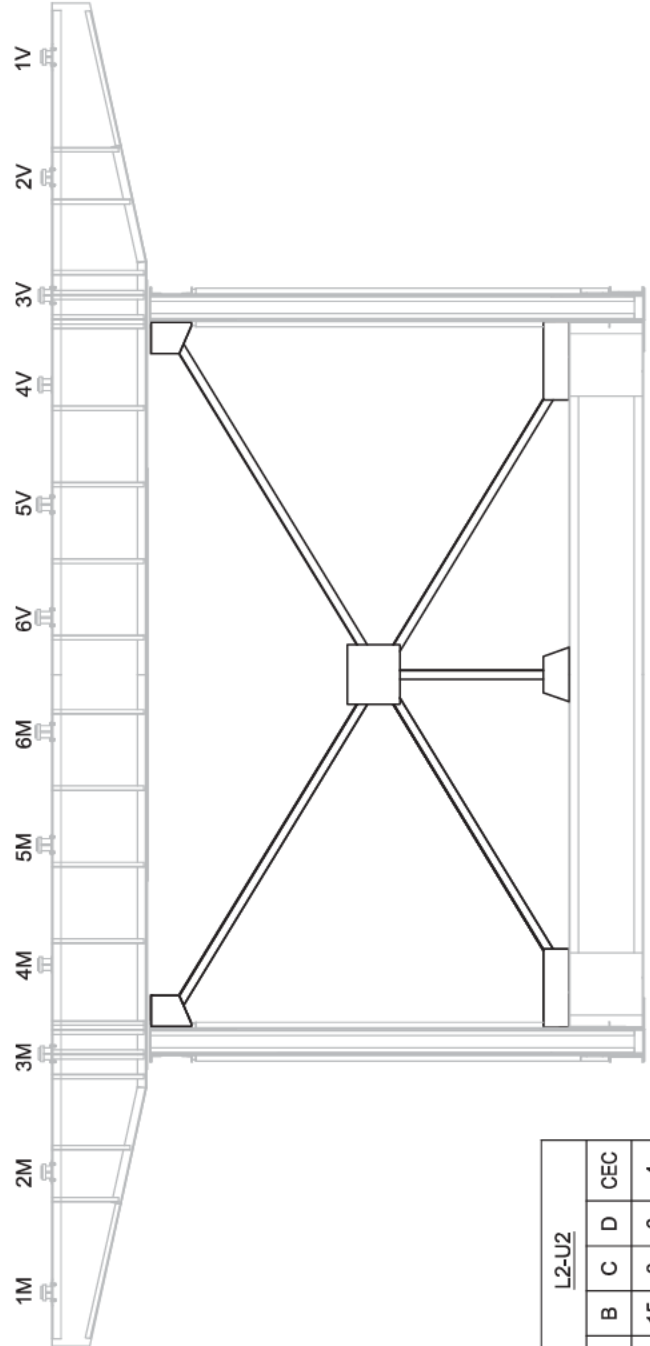
CONTREVENTEMENT VERTICAL L2-U2

L2-U2				
	A	B	C	D	CEC
CONTREVENTEMENT VERTICAL	85	15	0	0	4
MATÉRIAUX	94	2	2	2	4
PROTECTION CONTRE LA CORROSION

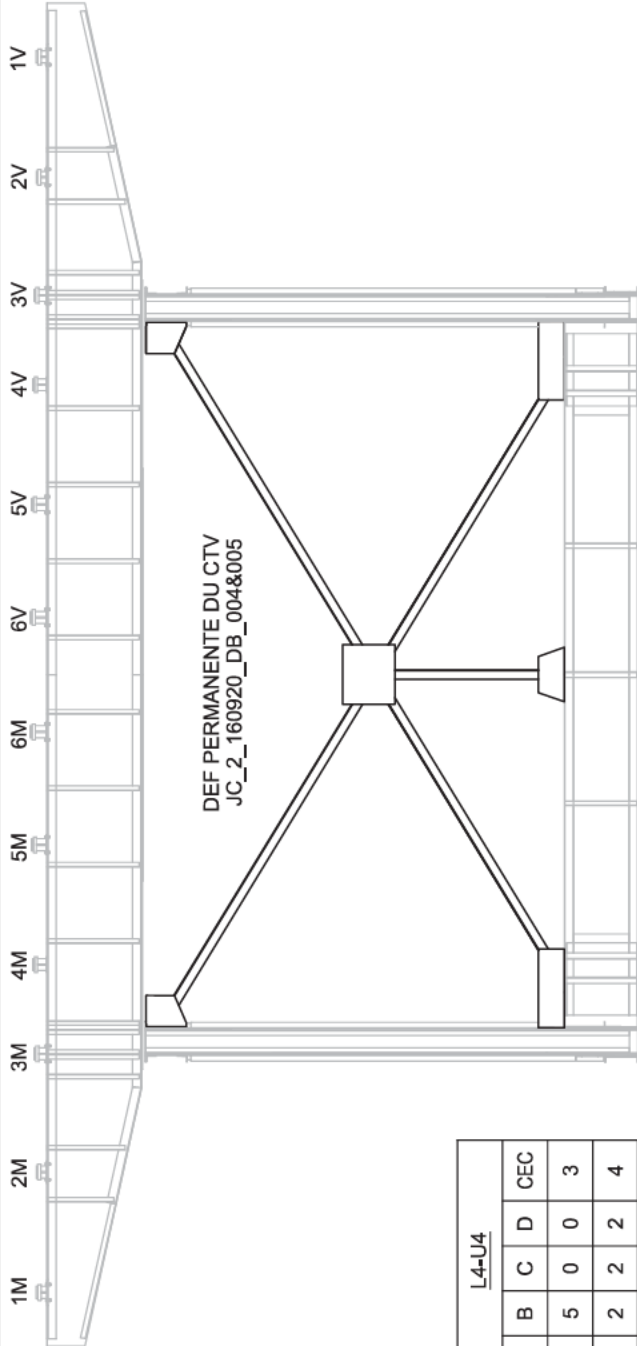
CONTREVENTEMENT VERTICAL L4-U4

L4-U4				
	A	B	C	D	CEC
CONTREVENTEMENT VERTICAL	95	5	0	0	3
MATÉRIAUX	94	2	2	2	4
PROTECTION CONTRE LA CORROSION

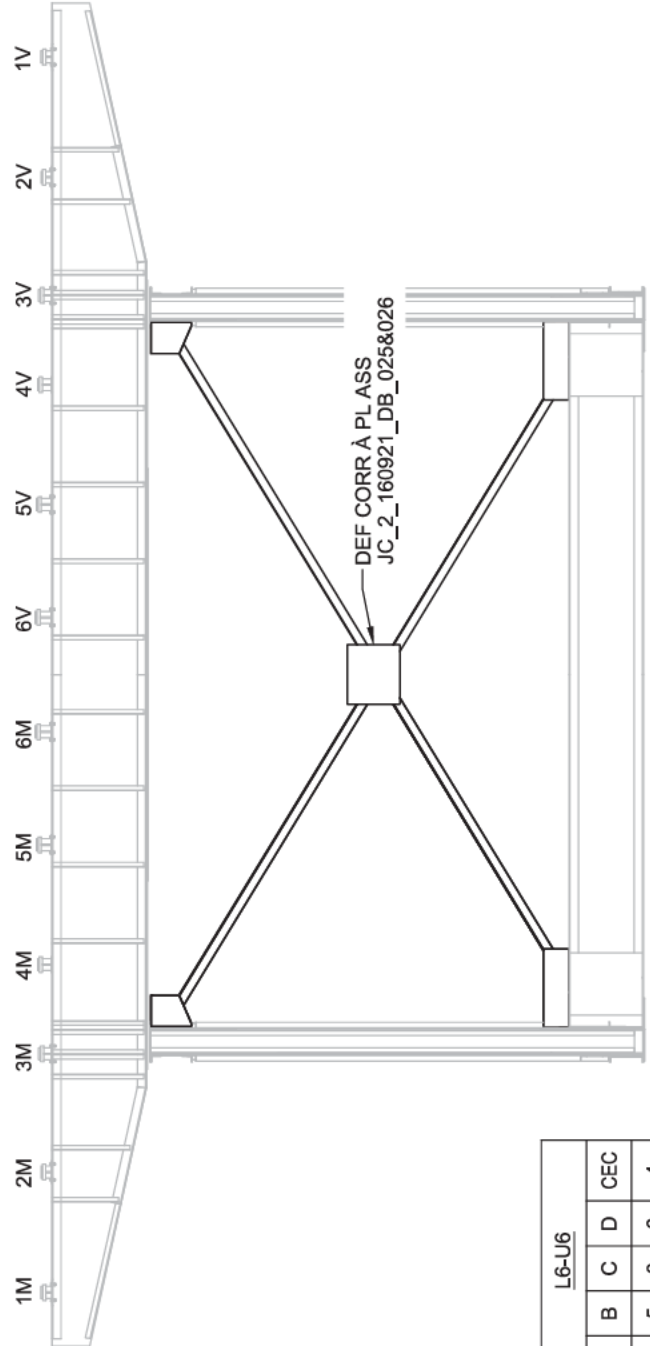
CONTREVENTEMENT VERTICAL L6-U6

L6-U6				
	A	B	C	D	CEC
CONTREVENTEMENT VERTICAL	95	5	0	0	4
MATÉRIAUX	94	2	2	2	4
PROTECTION CONTRE LA CORROSION

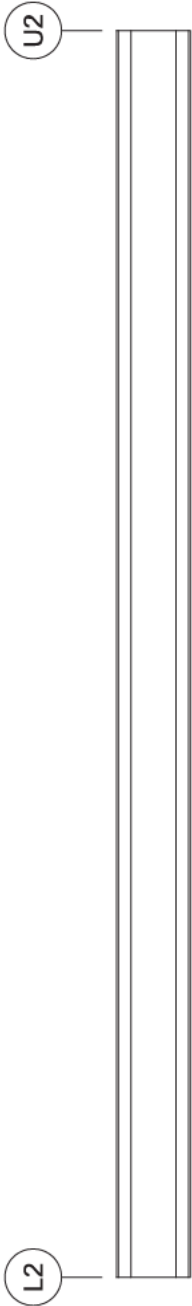
FACE NORD

PDM 4 x 400 x 50 mm
 JC_2_160921_063

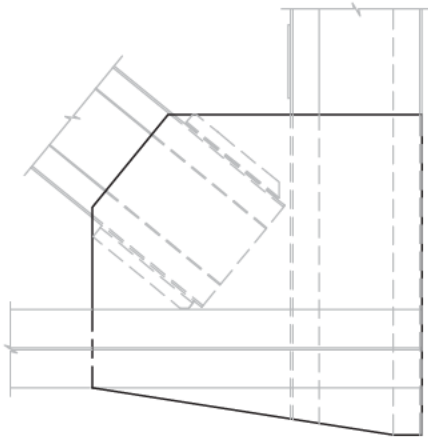
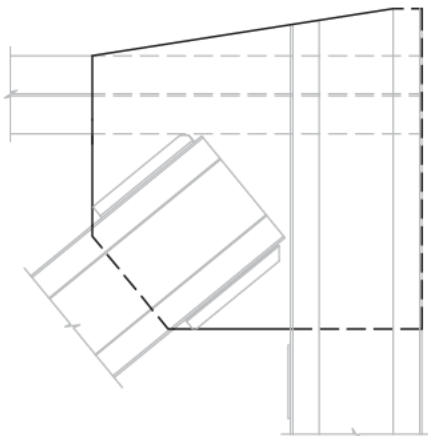
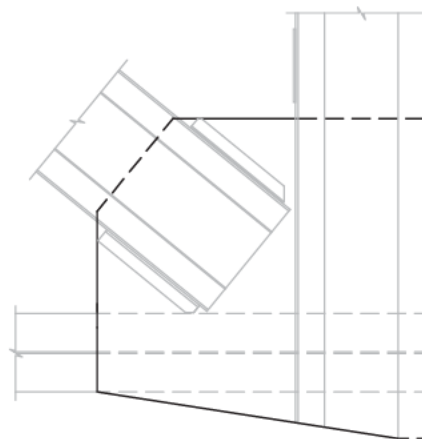
ASSEMBLAGE RENFORCÉ
 PDM JUSQU'À 3 mm
 AUX PLAQUES D'ORIGINE
 JC_2_160921

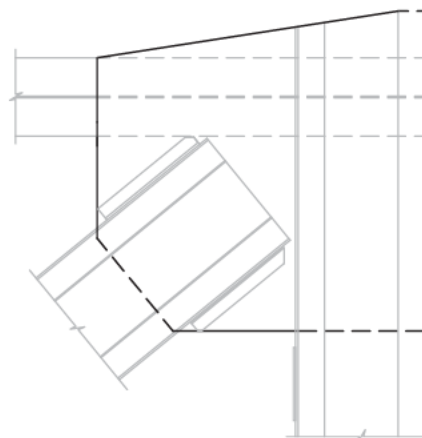
ASSEMBLAGE RENFORCÉ
 PDM JUSQU'À 4 mm
 AUX PLAQUES D'ORIGINE
 JC_2_160921 [REDACTED] 122&123

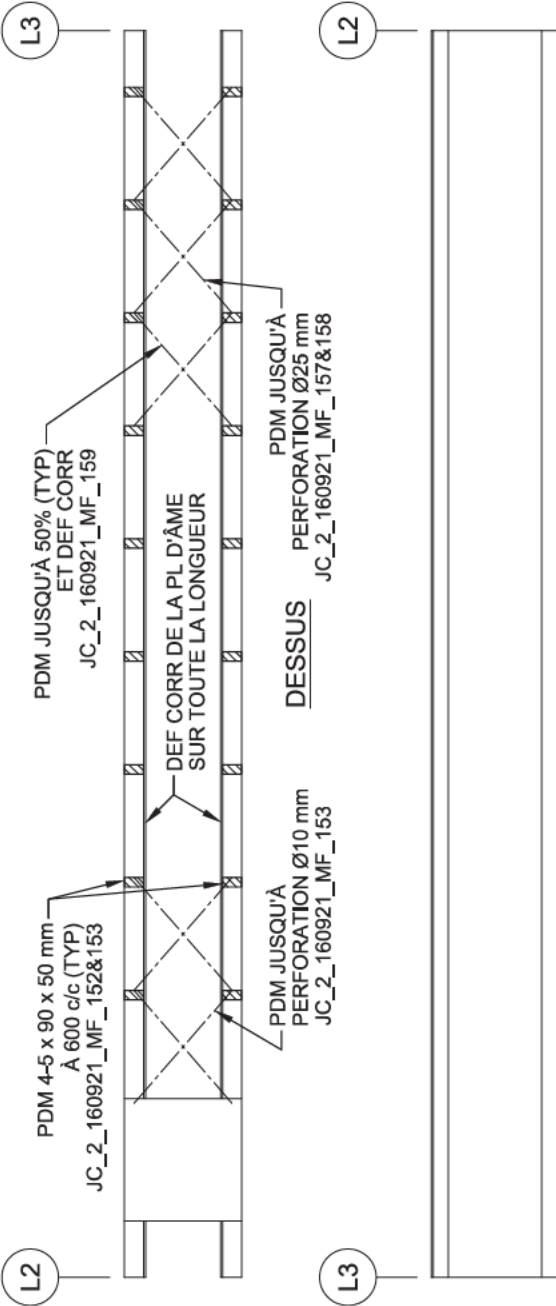
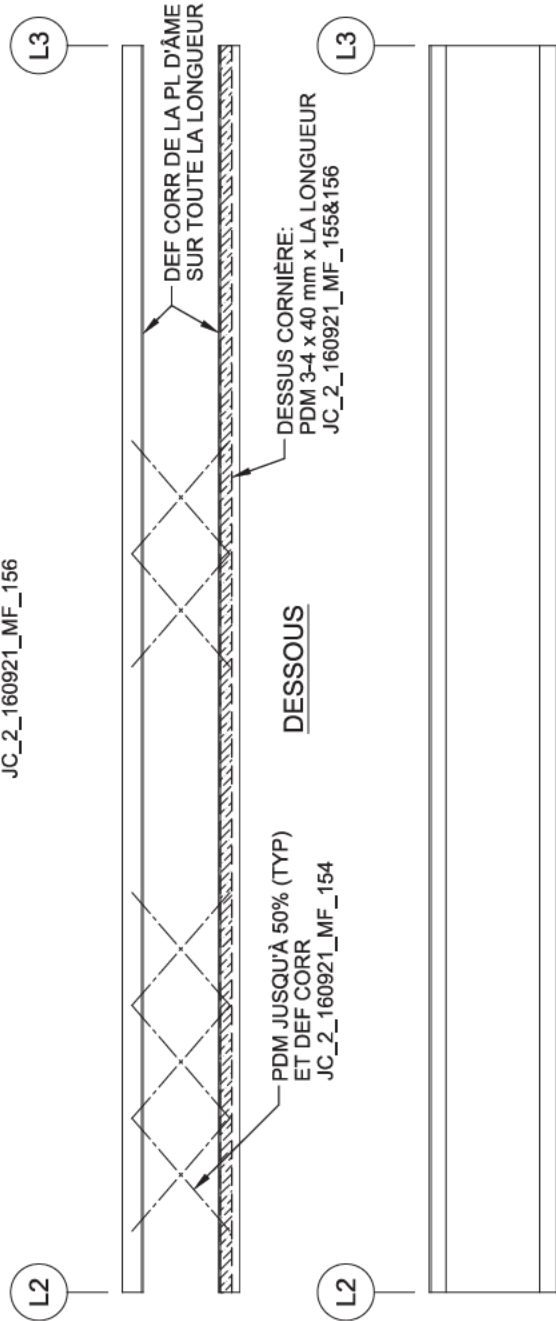
SECTION : 2 TRAVÉE : 4-5 FERME : AV MEMBRE : C. INF. L2-L3 TYPE : POUTRE TRIANGULÉE
 DATE : 2016-09-21 INSPECTION PAR : MF

FACE AMONT
 JC_2_160921_MF_156

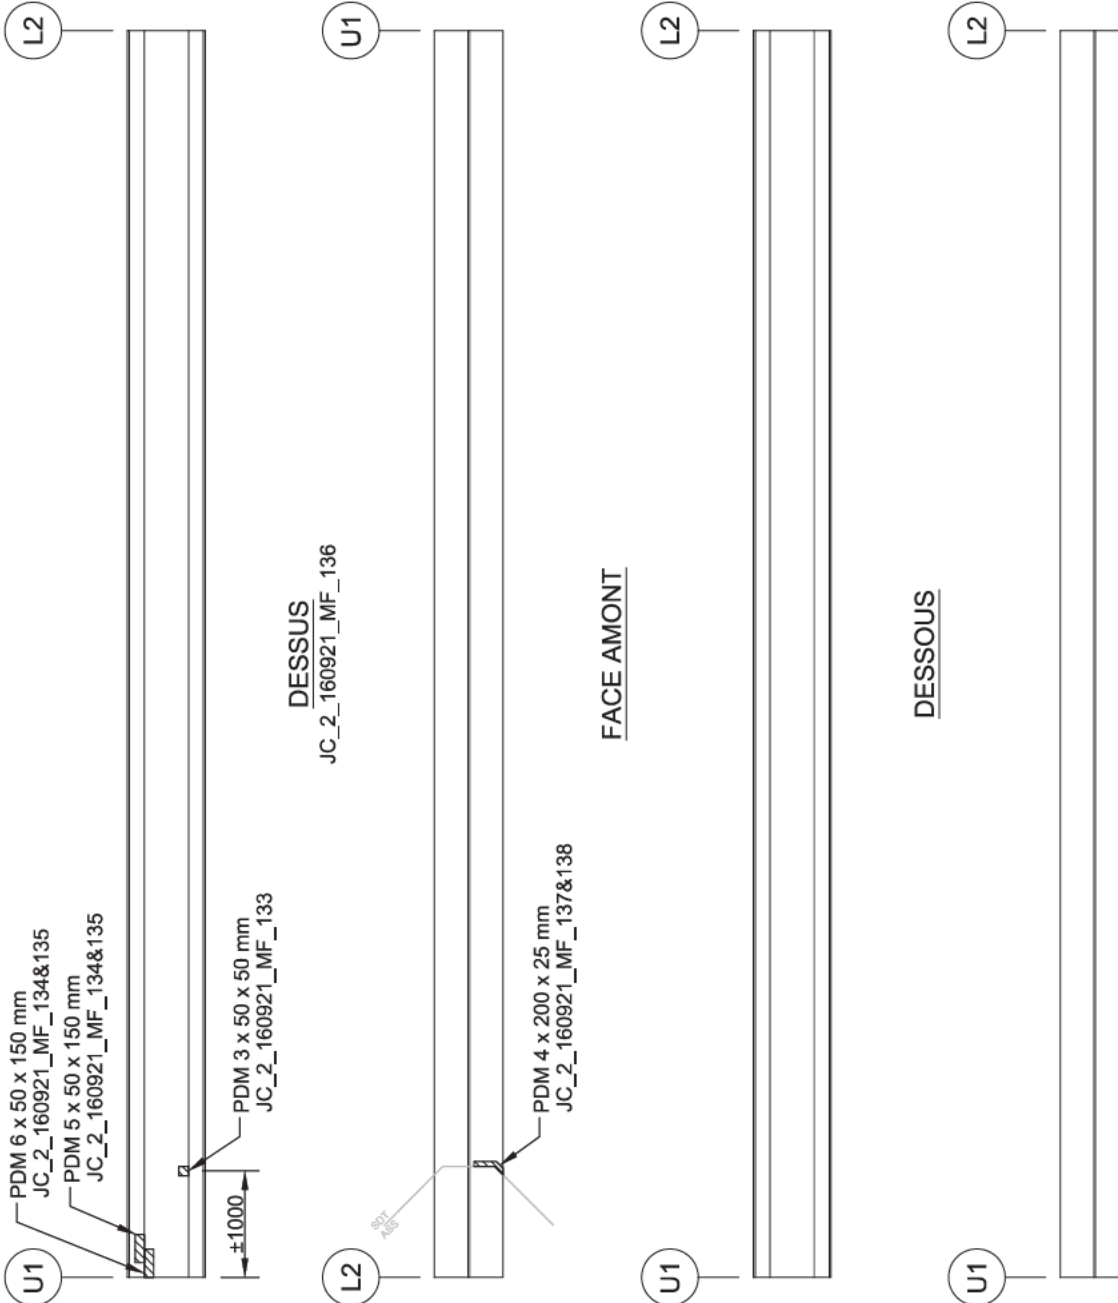
SECTION : 2 TRAVÉE : 4-5 FERME : AV MEMBRE : DIAG. U1-L2 TYPE : POUTRE TRIANGULÉE
 DATE : 2016-09-21 INSPECTION PAR : MF

U1
 L2
 PDM 6 x 50 x 150 mm
 JC_2_160921_MF_134&135
 PDM 5 x 50 x 150 mm
 JC_2_160921_MF_134&135
 PDM 3 x 50 x 50 mm
 JC_2_160921_MF_133
 ±1000

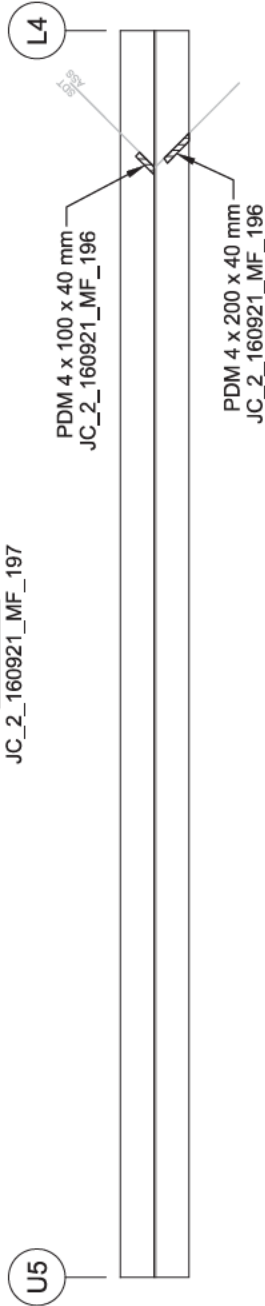
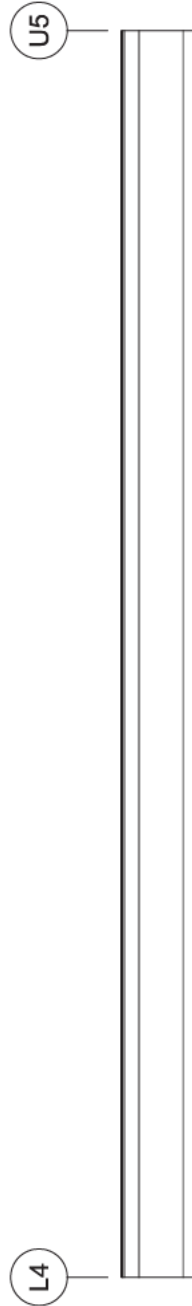
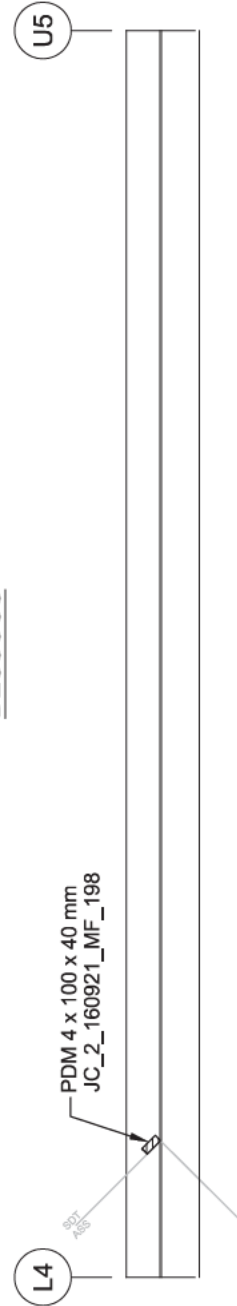
DESSUS
 JC_2_160921_MF_197

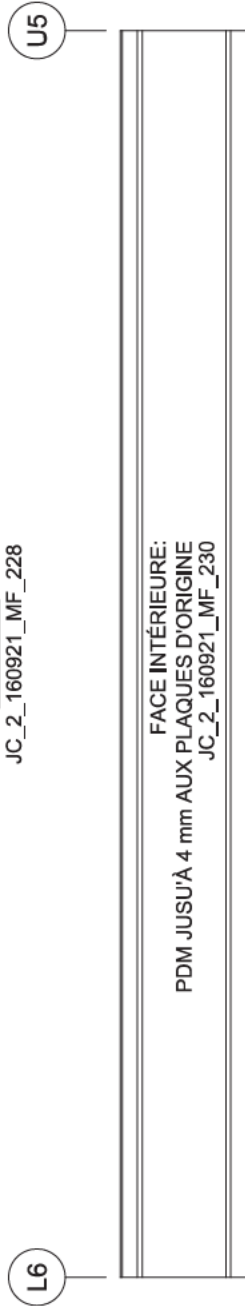
FACE AMONT

FACE INTÉRIEURE:
 PDM JUSQU'À 4 mm AUX PLAQUES D'ORIGINE
 JC_2_160921_MF_230

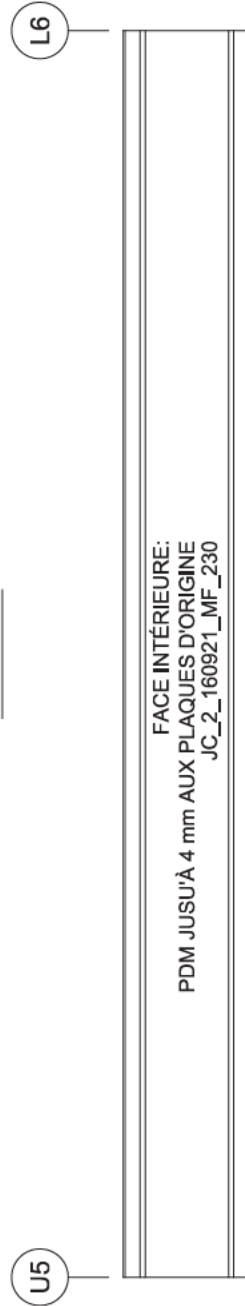
FACE AVAL
 JC_2_160921_MF_229

FACE INTÉRIEURE:
 PDM JUSQU'À 4 mm AUX PLAQUES D'ORIGINE
 JC_2_160921_MF_230

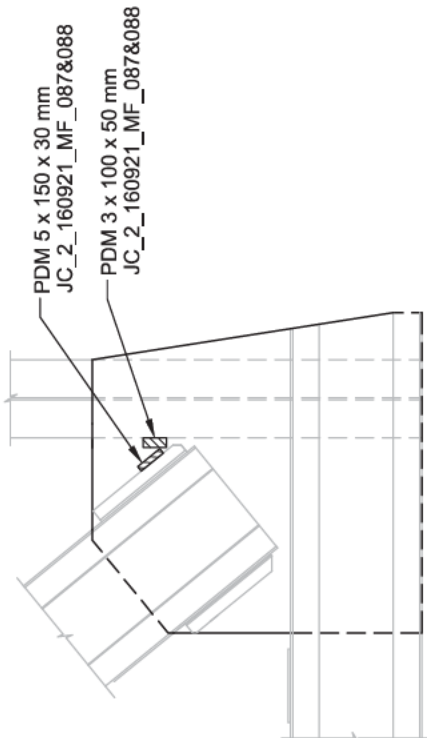
PL AMONT - VUE EXTÉRIEURE

ASSEMBLAGE RENFORCÉ
 PDM 3 @ 5 mm
 AUX PLAQUES D'ORIGINE
 JC_2_160921_MF_087@089
