# Rapport d'inspection annuelle

Inspection générale de la rampe aval du pont Jacques-Cartier, section 5  
Version finale

Contrat: 62408

16 décembre 2016

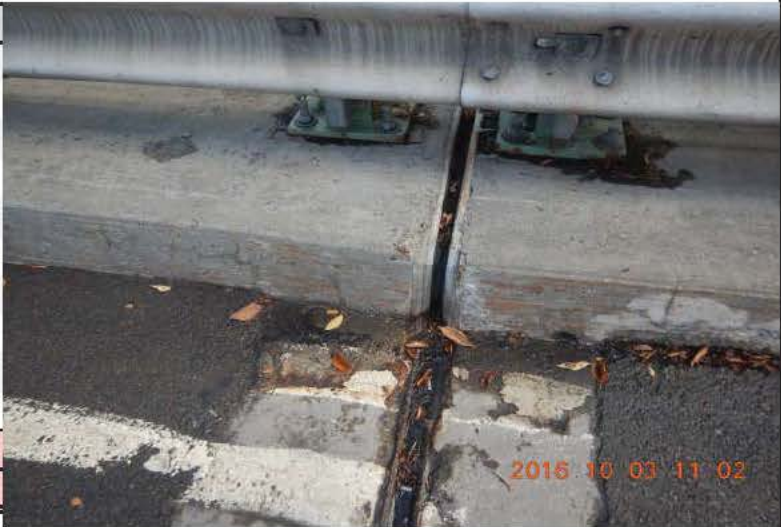
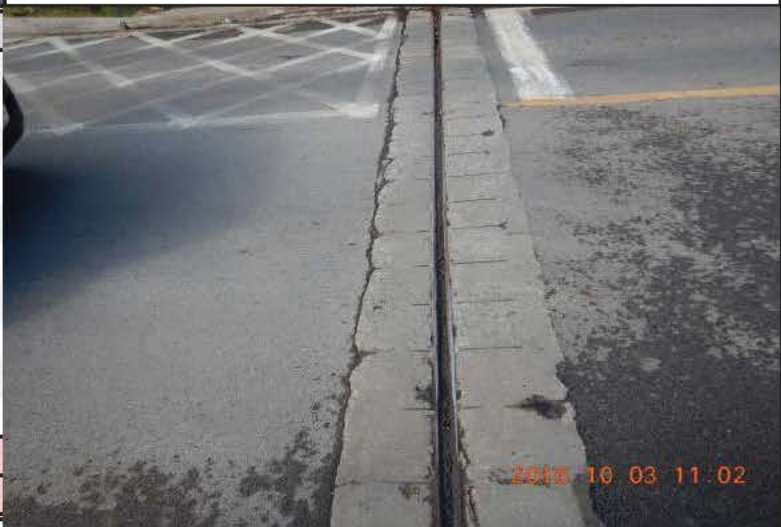
Axe: <b>Jacques-Cartier</b>		Section : <b>Section 5</b>		Structure : <b>Rampe Aval</b>	
<b>Identification</b>					
Position longitudinale :					
Axe 0					
Groupe :					
Joint de dilatation					
Position transversale :					
--					
Élément :					
Épaulement					
Localisation :					
--					
Cote CEC		Cote CEM (%)			
4		A	B	C	D
		90	5	5	0
<b>Remarque / Observation</b>					
Béton trop haut créant un léger impact sur la structure. Érosion légère à importante du béton.					
Numéro d'activité:				Numéro de photo: <b>JC_5_161003_EM_0521</b>	
Numéro de recommandation:					
<b>Identification</b>					
Position longitudinale :					
Axe 0					
Groupe :					
Joint de dilatation					
Position transversale :					
--					
Élément :					
Épaulement					
Localisation :					
--					
Cote CEC		Cote CEM (%)			
4		A	B	C	D
		90	5	5	0
<b>Remarque / Observation</b>					
Béton trop haut créant un léger impact sur la structure. Érosion légère à importante du béton.

Numéro d'activité:				Numéro de photo: <b>JC_5_161003_EM_0520</b>	
Numéro de recommandation:

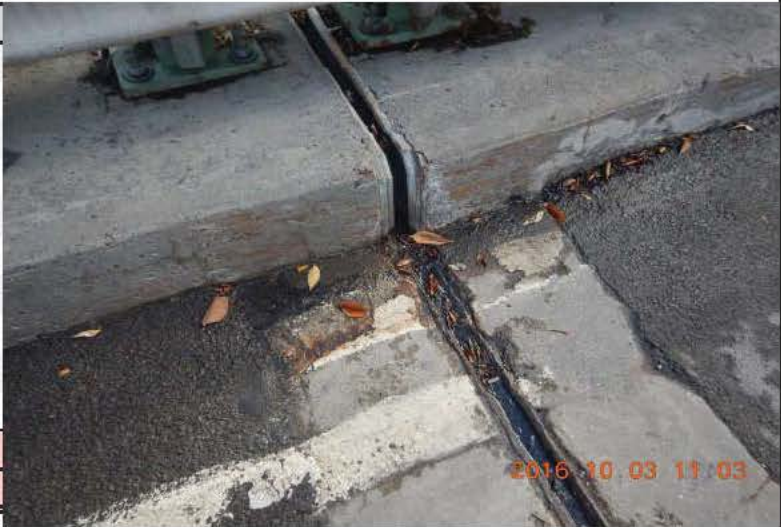
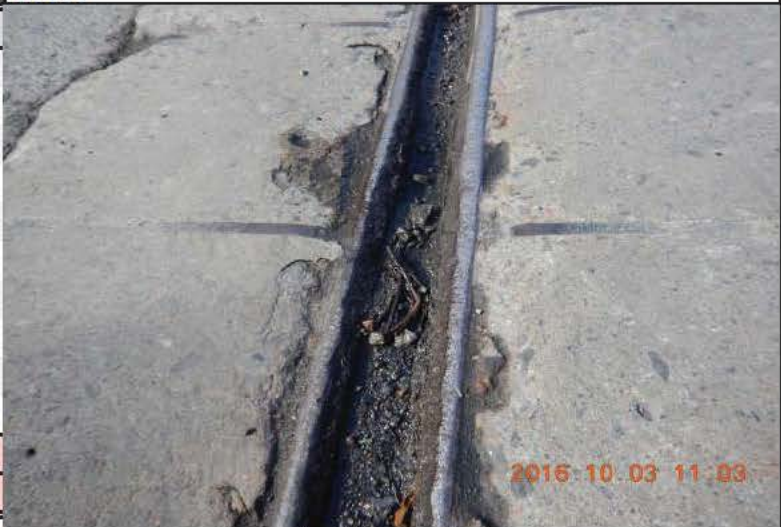
Axe: <b>Jacques-Cartier</b>		Section : <b>Section 5</b>		Structure : <b>Rampe Aval</b>	
<b>Identification</b>					
Position longitudinale :					
Axe 0					
Groupe :					
Joint de dilatation					
Position transversale :					
--					
Élément :					
Garniture de joint					
Localisation :					
--					
Cote CEC		Cote CEM (%)			
3		A	B	C	D
		98	0	2	0
<b>Remarque / Observation</b>					
Présence de débris. Infiltration d'eau sur 2% de la longueur.					
Numéro de photo: <b>JC_5_161003_EM_0523</b>					
Numéro d'activité: <b>2053</b>					
Numéro de recommandation: <b>15531</b>					
<b>Identification</b>					
Position longitudinale :					
Axe 0					
Groupe :					
Joint de dilatation					
Position transversale :					
--					
Élément :					
Profilé					
Localisation :					
--					
Cote CEC		Cote CEM (%)			
3		A	B	C	D
		90	0	0	10
<b>Remarque / Observation</b>					
Corrosion très importante avec perforations localisées des parties supérieures du profilé.

Numéro de photo: <b>JC_5_161003_EM_0524</b>					
Numéro d'activité: <b>3051</b>					
Numéro de recommandation: <b>15990</b>

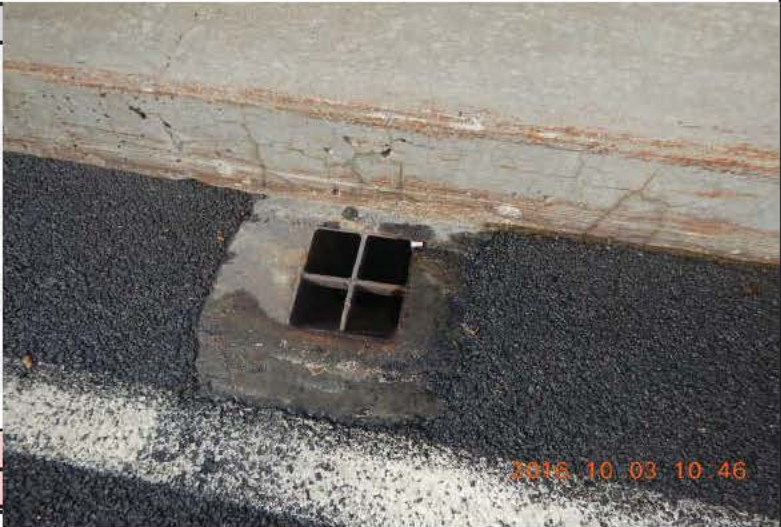
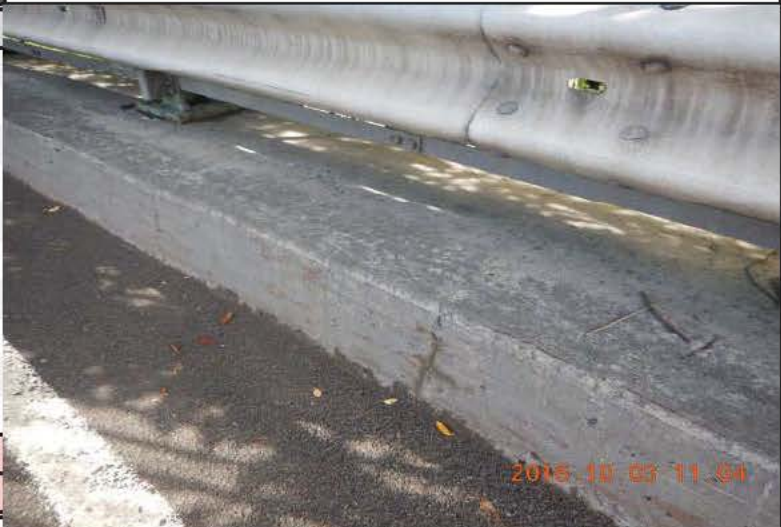
Axe: <b>Jacques-Cartier</b>		Section : <b>Section 5</b>		Structure : <b>Rampe Aval</b>	
<b>Identification</b>					
Position longitudinale :					
Travée 1					
Groupe :					
Platelage					
Position transversale :					
--					
Élément :					
Système de drainage					
Localisation :					
--					
Cote CEC		Cote CEM (%)			
4		A	B	C	D
Remarque / Observation					
Corrosion moyenne de la descente de drainage est.					
Numéro de photo: <b>JC_5_161003_EM_0507</b>					
Numéro d'activité:					
Numéro de recommandation:					
<b>Identification</b>					
Position longitudinale :					
Travée 1					
Groupe :					
Chasse-roue & Trottoir					
Position transversale :					
--					
Élément :					
Chasse-roue					
Localisation :					
Extérieur					
Cote CEC		Cote CEM (%)			
4		A	B	C	D
		80	20	0	0
Remarque / Observation					
Fissures <0,3 mm à 1000 mm c/c.					
Numéro de photo: <b>JC_5_161003_EM_0525</b>					
Numéro d'activité:					
Numéro de recommandation:

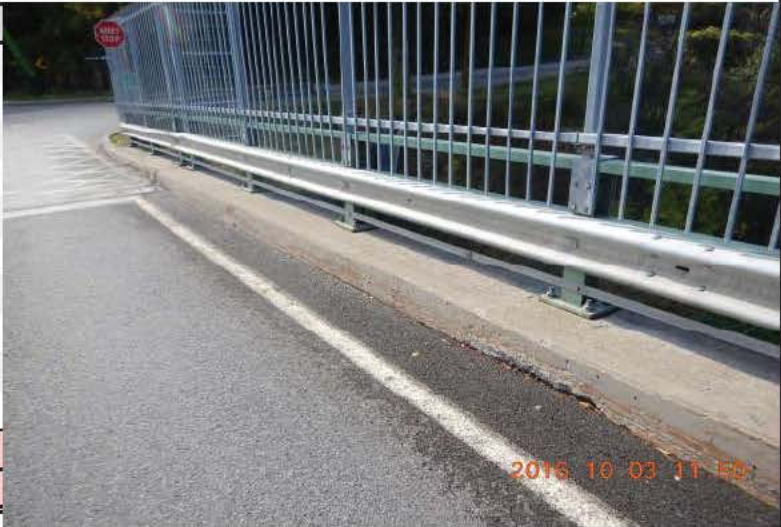
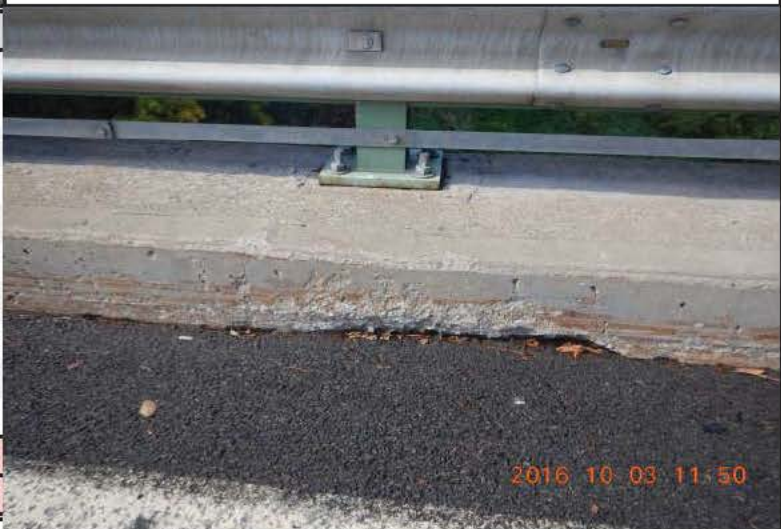
Axe: <b>Jacques-Cartier</b>		Section : <b>Section 5</b>		Structure : <b>Rampe Aval</b>	
<b>Identification</b>					
Position longitudinale : Travée 1					
Groupe : Chasse-roue & Trottoir					
Position transversale : --					
Élément : Chasse-roue					
Localisation : Intérieur					
Cote CEC		Cote CEM (%)			
4		A	B	C	D
		80	20	0	0
Remarque / Observation Fissures <0,3 mm à 1000 mm c/c. Érosion <25 mm au coin.					
Numéro d'activité:				Numéro de photo: <b>JC_5_161003_EM_0621</b>	
Numéro de recommandation:					
<b>Identification</b>					
Position longitudinale : Travée 1					
Groupe : Chasse-roue & Trottoir					
Position transversale : --					
Élément : Chasse-roue					
Localisation : Intérieur					
Cote CEC		Cote CEM (%)			
4		A	B	C	D
		80	20	0	0
Remarque / Observation Fissures <0,3 mm à 1000 mm c/c. Érosion <25 mm au coin.					
Numéro d'activité:				Numéro de photo: <b>JC_5_161003_EM_0622</b>	
Numéro de recommandation:

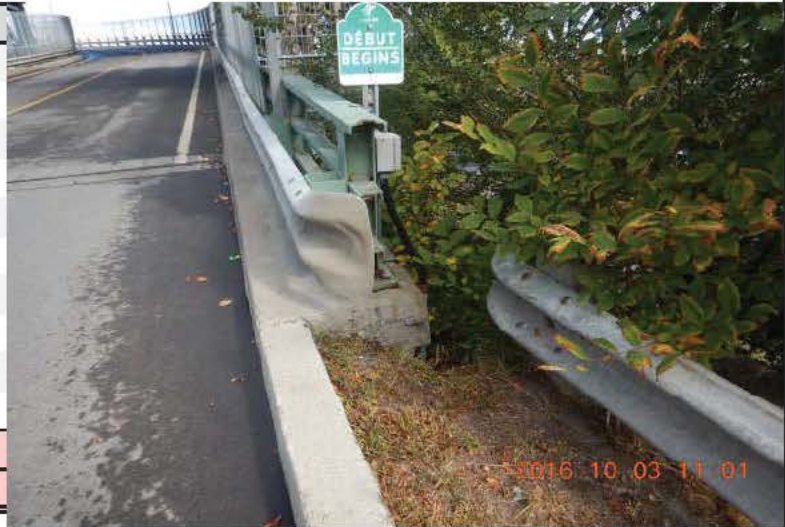
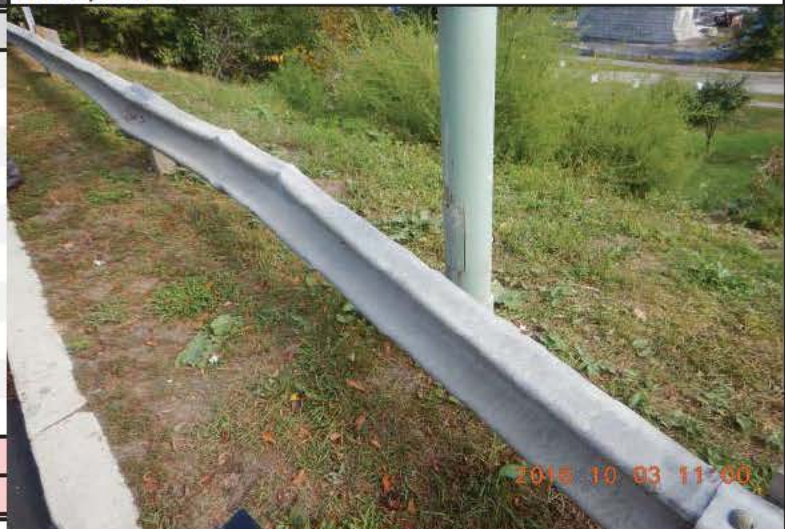
Axe: <b>Jacques-Cartier</b>		Section : <b>Section 5</b>		Structure : <b>Rampe Aval</b>	
<b>Identification</b>					
Position longitudinale :					
Travée 1					
Groupe :					
Approches					
Position transversale :					
--					
Élément :					
Glissière d'approche					
Localisation :					
--					
Cote CEC		Cote CEM (%)			
1		A	B	C	D
		75	15	5	5
<b>Remarque / Observation</b>					
Glissière non raccordée à la rampe. GTOG accidentée sur 6 m. Absence de transition de rigidité, côté sud. 7 poteau avec pourriture très importante.					
Numéro de photo:		JC_5_161003_EM_0518			
Numéro d'activité:		3072, 3074			
Numéro de recommandation:		10009, 10180			
<b>Identification</b>					
Position longitudinale :					
Travée 1					
Groupe :					
Approches					
Position transversale :					
--					
Élément :					
Glissière d'approche					
Localisation :					
--					
Cote CEC		Cote CEM (%)			
1		A	B	C	D
		75	15	5	5
<b>Remarque / Observation</b>

Glissière non raccordée à la rampe. GTOG accidentée sur 6 m. Absence de transition de rigidité, côté sud. 7 poteau avec pourriture très importante.					
Numéro de photo:		JC_5_161003_EM_0516			
Numéro d'activité:		3072, 3074			
Numéro de recommandation:		10009, 10180

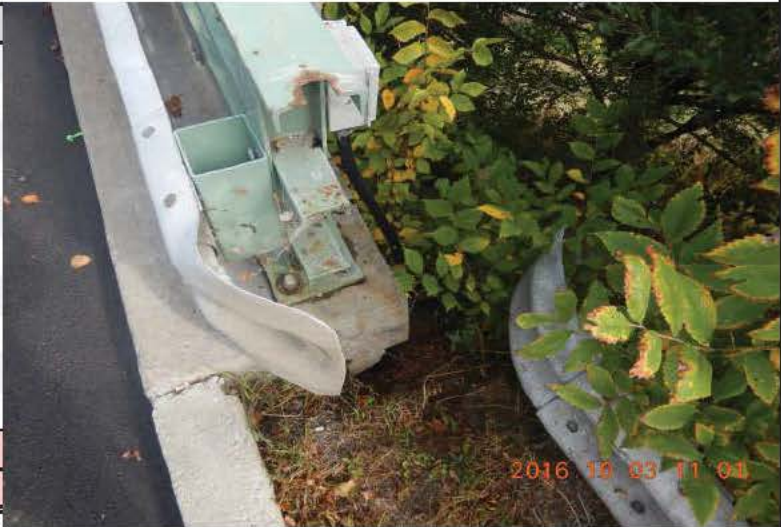
Numéro de photo: **JC\_5\_161003\_EM\_0519**

Axe: <b>Jacques-Cartier</b>		Section : <b>Section 5</b>		Structure : <b>Rampe Aval</b>	
<b>Identification</b>					
Position longitudinale :					
Travée 1					
Groupe :					
Approches					
Position transversale :					
--					
Élément :					
Glissière d'approche					
Localisation :					
--					
Cote CEC		Cote CEM (%)			
1		A	B	C	D
		75	15	5	5
<b>Remarque / Observation</b>					
Glissière non raccordée à la rampe. GTOG accidentée sur 6 m. Absence de transition de rigidité, côté sud. 7 poteau avec pourriture très importante.					
Numéro d'activité:		3072, 3074			
Numéro de recommandation:		10009, 10180			
<b>Identification</b>					
Position longitudinale :					
Travée 1					
Groupe :					
Approches					
Position transversale :					
--					
Élément :					
Glissière d'approche					
Localisation :					
--					
Cote CEC		Cote CEM (%)			
1		A	B	C	D
		75	15	5	5
<b>Remarque / Observation</b>					
Glissière non raccordée à la rampe. GTOG accidentée sur 6 m. Absence de transition de rigidité, côté sud. 7 poteau avec pourriture très importante.

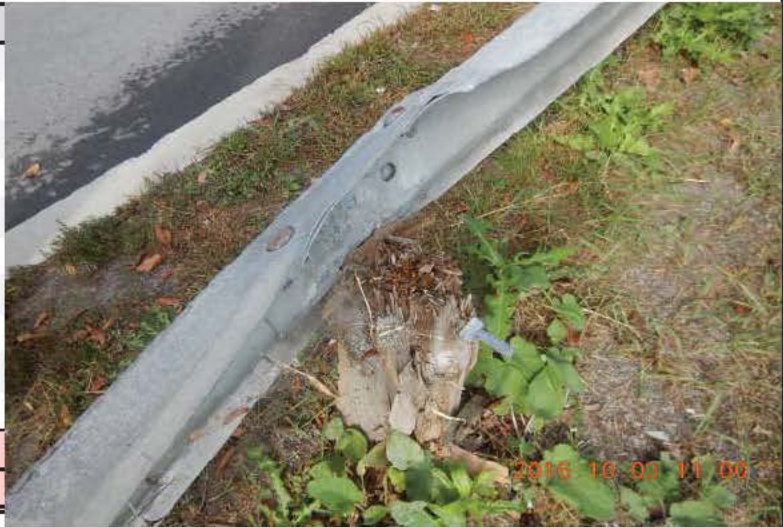
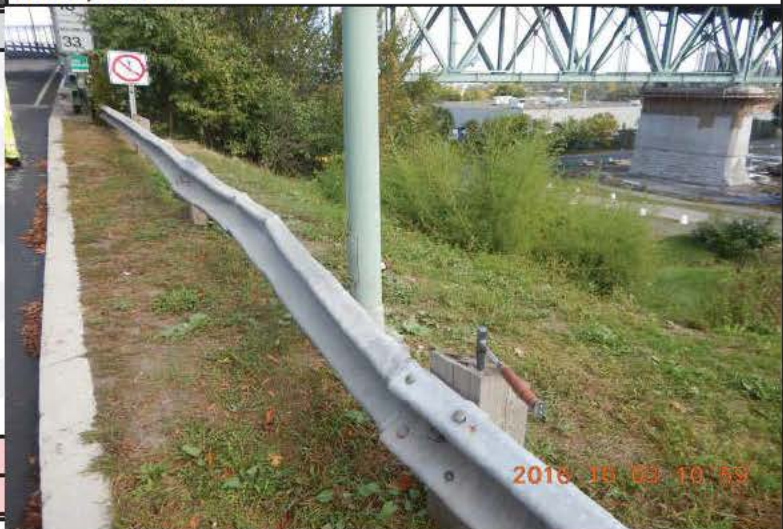
Axe: Jacques-Cartier		Section : Section 5		Structure : Rampe Aval	
<b>Identification</b>					
Position longitudinale :					
Travée 1					
Groupe :					
Approches					
Position transversale :					
--					
Élément :					
Glissière d'approche					
Localisation :					
--					
Cote CEC		Cote CEM (%)			
1		A	B	C	D
		75	15	5	5
<b>Remarque / Observation</b>					
Glissière non raccordée à la rampe. GTOG accidentée sur 6 m. Absence de transition de rigidité, côté sud. 7 poteau avec pourriture très importante.					
		Numéro de photo:		JC_5_161003_EM_0515	
		Numéro d'activité: 3072, 3074			
		Numéro de recommandation: 10009, 10180			
<b>Identification</b>					
Position longitudinale :					
Travée 1					
Groupe :					
Approches					
Position transversale :					
--					
Élément :					
Glissière d'approche					
Localisation :					
--					
Cote CEC		Cote CEM (%)			
1		A	B	C	D
		75	15	5	5
<b>Remarque / Observation</b>					
Glissière non raccordée à la rampe. GTOG accidentée sur 6 m. Absence de transition de rigidité, côté sud. 7 poteau avec pourriture très importante.

Numéro de photo:		JC_5_161003_EM_0513	
		Numéro d'activité: 3072, 3074			
		Numéro de recommandation: 10009, 10180

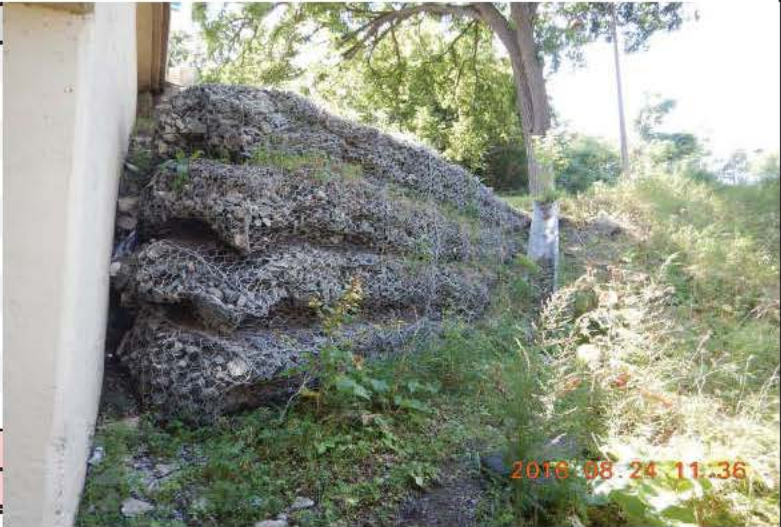
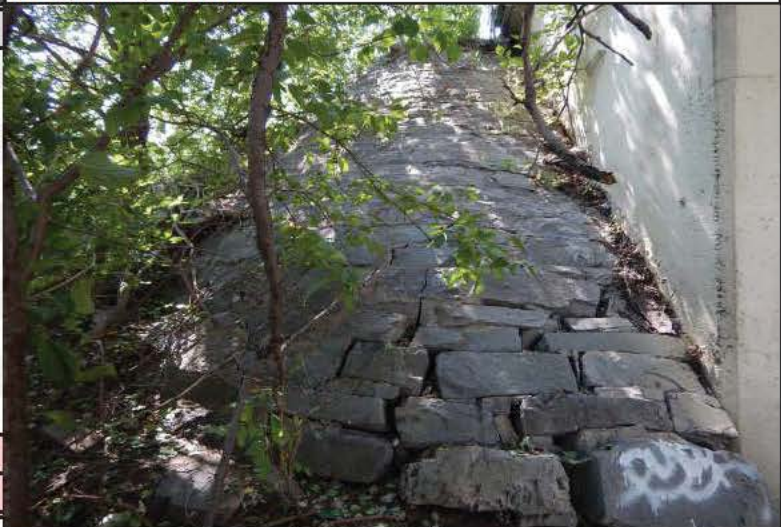
Axe: Jacques-Cartier		Section : Section 5		Structure : Rampe Aval	
<b>Identification</b>					
Position longitudinale :					
Travée 1					
Groupe :					
Approches					
Position transversale :					
--					
Élément :					
Remblai					
Localisation :					
--					
Cote CEC		Cote CEM (%)			
3		A	B	C	D
Remarque / Observation					
Affaissement du mur de gabions à l'axe 0, ouest.					
Numéro de photo: JC_5_160824_EM_9092					
Numéro d'activité: 3023, 1071, 9000					
Numéro de recommandation: 6713, 6928, 10041					
<b>Identification</b>					
Position longitudinale :					
Travée 1					
Groupe :					
Approches					
Position transversale :					
--					
Élément :					
Protection de talus					
Localisation :					
--					
Cote CEC		Cote CEM (%)			
3		A	B	C	D
Remarque / Observation					
Perte de mortier moyenne à très importante au niveau de pierre cimentée, côté est.					
Numéro de photo: JC_5_160824_CV_8081					
Numéro d'activité: 3022

Numéro de recommandation: 10010

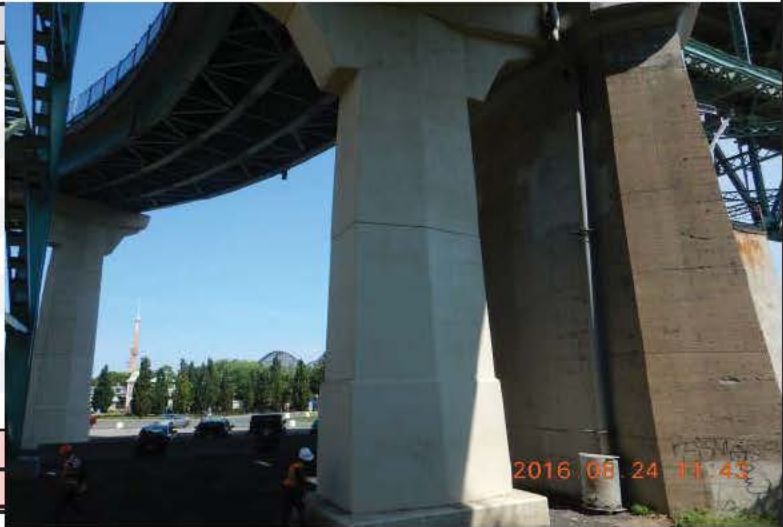
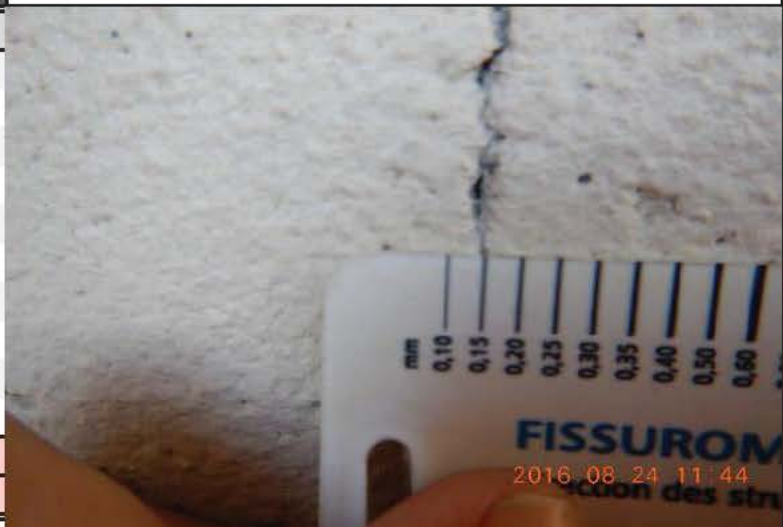
Axe: <b>Jacques-Cartier</b>		Section : <b>Section 5</b>		Structure : <b>Rampe Aval</b>	
<b>Identification</b>					
Position longitudinale : Axe 1					
Groupe : Unités de fondation					
Position transversale : --					
Élément : Fût					
Localisation : --					
Cote CEC		Cote CEM (%)			
4		A	B	C	D
		60	40	0	0
Remarque / Observation Fissures polygonales <0,8 mm à 1000 horizontale et verticale.					
Numéro d'activité:		Numéro de photo: <b>JC_5_160824_EM_9094</b>			
Numéro de recommandation:					
<b>Identification</b>					
Position longitudinale : Axe 1					
Groupe : Unités de fondation					
Position transversale : --					
Élément : Fût					
Localisation : --					
Cote CEC		Cote CEM (%)			
4		A	B	C	D
		60	40	0	0
Remarque / Observation Fissures polygonales <0,8 mm à 1000 horizontale et verticale.					
Numéro d'activité:		Numéro de photo: <b>JC_5_160824_EM_9095</b>			
Numéro de recommandation:

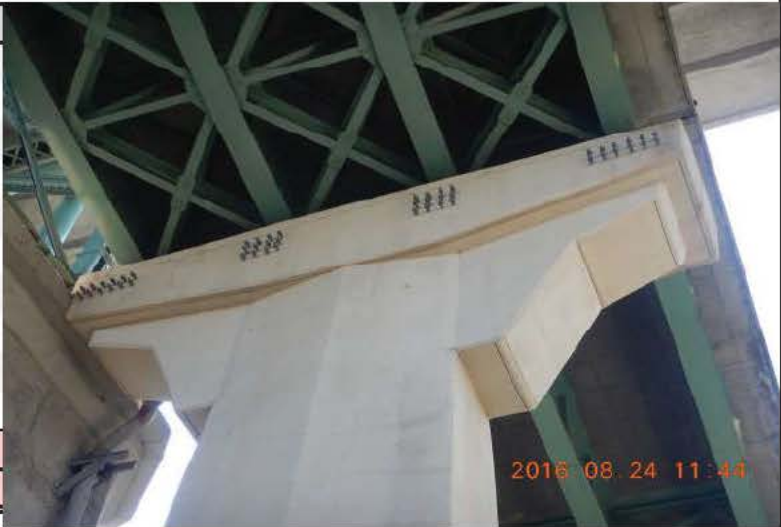
Axe: <b>Jacques-Cartier</b>		Section : <b>Section 5</b>		Structure : <b>Rampe Aval</b>	
<b>Identification</b>					
Position longitudinale :					
Axe 1					
Groupe :					
Unités de fondation					
Position transversale :					
--					
Élément :					
Chevêtre					
Localisation :					
--					
Cote CEC		Cote CEM (%)			
4		A	B	C	D
		60	40	0	0
Remarque / Observation					
Fissures <0,8 mm.					
Numéro de photo: <b>JC_5_160824_EM_9097</b>					
Numéro d'activité:					
Numéro de recommandation:					
<b>Identification</b>					
Position longitudinale :					
Axe 1					
Groupe :					
Unités de fondation					
Position transversale :					
--					
Élément :					
Chevêtre					
Localisation :					
--					
Cote CEC		Cote CEM (%)			
4		A	B	C	D
		60	40	0	0
Remarque / Observation					
Fissures <0,8 mm.					
Numéro de photo: <b>JC_5_160824_EM_9096</b>					
Numéro d'activité:					
Numéro de recommandation:

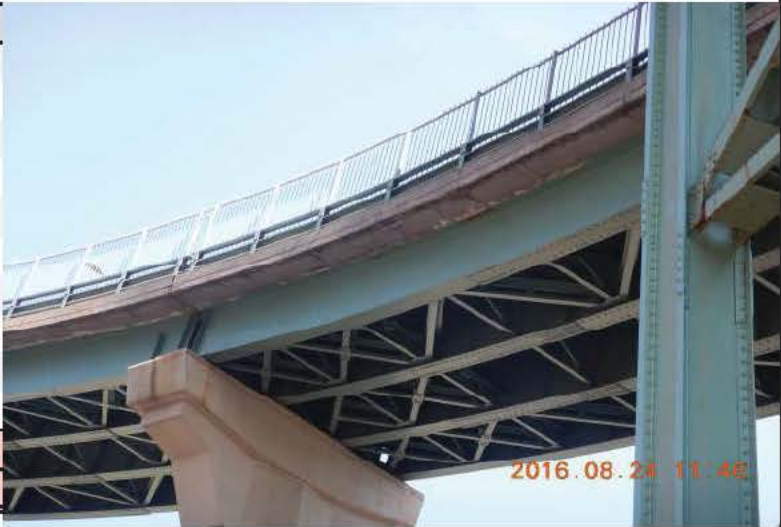
Axe: <b>Jacques-Cartier</b>		Section : <b>Section 5</b>		Structure : <b>Rampe Aval</b>	
<b>Identification</b>					
Position longitudinale :					
Travée 2					
Groupe :					
Platelage					
Position transversale :					
--					
Élément :					
Côté extérieur					
Localisation :					
Intérieur					
Cote CEC		Cote CEM (%)			
4		A	B	C	D
		97	3	0	0
Remarque / Observation					
Fissures <0,8 mm avec efflorescence					
Numéro d'activité:				Numéro de photo: <b>JC_5_160824_EM_9099</b>	
Numéro de recommandation:					
<b>Identification</b>					
Position longitudinale :					
Travée 2					
Groupe :					
Platelage					
Position transversale :					
--					
Élément :					
Côté extérieur					
Localisation :					
Intérieur					
Cote CEC		Cote CEM (%)			
4		A	B	C	D
		97	3	0	0
Remarque / Observation					
Fissures <0,8 mm avec efflorescence					
Numéro d'activité:				Numéro de photo: <b>JC_5_160824_EM_9100</b>	
Numéro de recommandation:

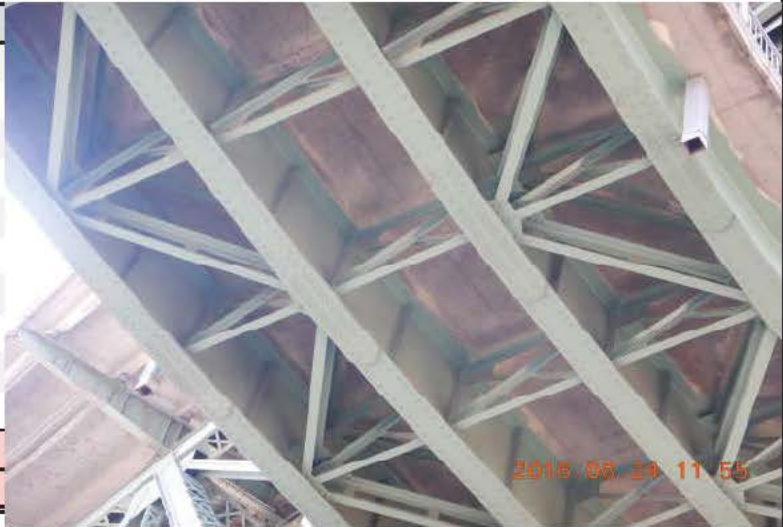
Axe: <b>Jacques-Cartier</b>		Section : <b>Section 5</b>		Structure : <b>Rampe Aval</b>	
<b>Identification</b>					
Position longitudinale : Travée 2					
Groupe : Platelage					
Position transversale : --					
Élément : Système de drainage					
Localisation : --					
Cote CEC		Cote CEM (%)			
4		A	B	C	D
Remarque / Observation					
Numéro de photo: <b>JC_5_160824_EM_9108</b>					
Numéro d'activité:					
Numéro de recommandation:					
<b>Identification</b>					
Position longitudinale : Travée 2					
Groupe : Chasse-roue & Trottoir					
Position transversale : --					
Élément : Chasse-roue					
Localisation : Extérieur					
Cote CEC		Cote CEM (%)			
4		A	B	C	D
		80	20	0	0
Remarque / Observation					
Fissures <0,3 mm à 1000 mm c/c. Efflorescence.					
Numéro de photo: <b>JC_5_161003_EM_0531</b>					
Numéro d'activité:					
Numéro de recommandation:

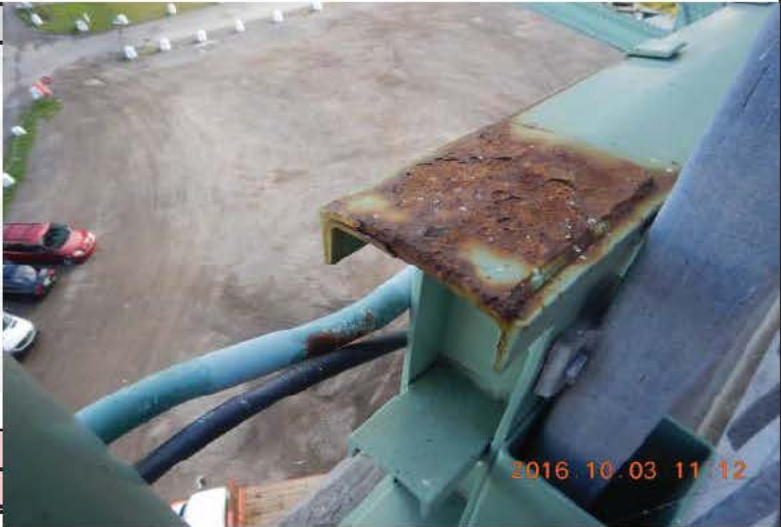
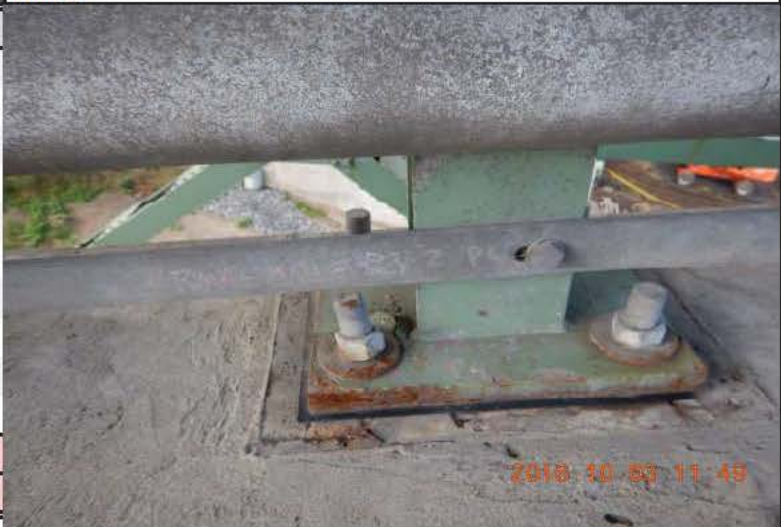
Axe: <b>Jacques-Cartier</b>		Section : <b>Section 5</b>		Structure : <b>Rampe Aval</b>	
<b>Identification</b>					
Position longitudinale :					
Travée 2					
Groupe :					
Dispositif de retenue					
Position transversale :					
--					
Élément :					
Glissière					
Localisation :					
Extérieur					
Cote CEC		Cote CEM (%)			
3		A	B	C	D
		98	2	0	0
Remarque / Observation					
Environ 10 écrous desserrés. Corrosion moyenne aux extrémités des lisses.					
				Numéro de photo: <b>JC_5_161003_EM_0534</b>	
		Numéro d'activité: <b>3071</b>			
		Numéro de recommandation: <b>10011</b>			
<b>Identification</b>					
Position longitudinale :					
Travée 2					
Groupe :					
Dispositif de retenue					
Position transversale :					
--					
Élément :					
Glissière					
Localisation :					
Intérieur					
Cote CEC		Cote CEM (%)			
3		A	B	C	D
		98	2	0	0
Remarque / Observation					
Écrous desserrés. 1/4 d'ancrages pliés au poteau 4.					
				Numéro de photo: <b>JC_5_161003_EM_0618</b>

Numéro d'activité: <b>3071</b>			
		Numéro de recommandation: <b>10011</b>

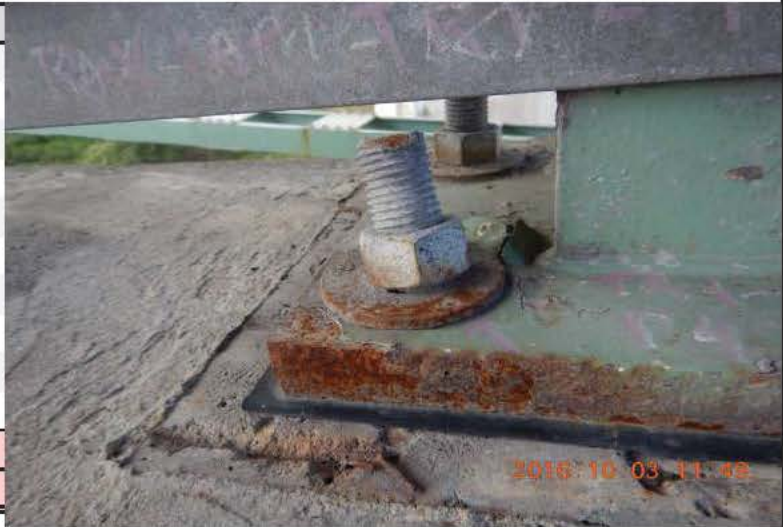
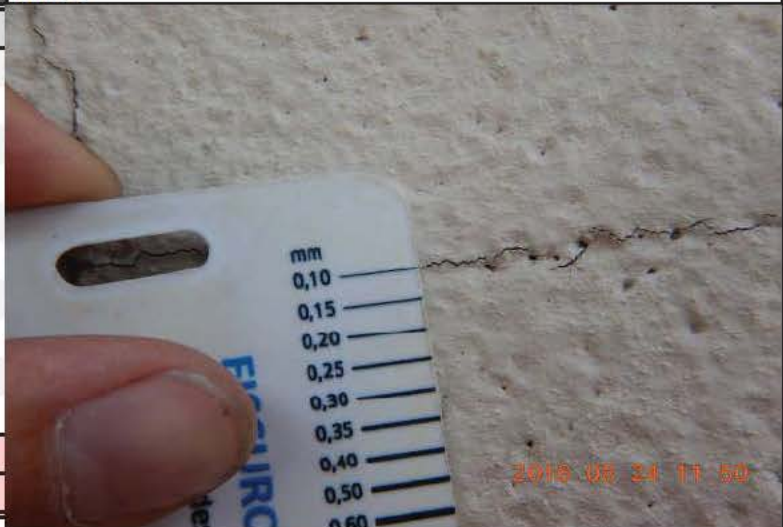
Axe: <b>Jacques-Cartier</b>		Section : <b>Section 5</b>		Structure : <b>Rampe Aval</b>	
<b>Identification</b>					
Position longitudinale :					
Travée 2					
Groupe :					
Dispositif de retenue					
Position transversale :					
--					
Élément :					
Glissière					
Localisation :					
Intérieur					
Cote CEC		Cote CEM (%)			
3		A	B	C	D
		98	2	0	0
Remarque / Observation					
Écrous desserrés. 1/4 d'ancrages pliés au poteau 4.					
Numéro d'activité:				3071	
Numéro de recommandation:				10011	
<b>Identification</b>					
Position longitudinale :					
Axe 2					
Groupe :					
Unités de fondation					
Position transversale :					
--					
Élément :					
Fût					
Localisation :					
--					
Cote CEC		Cote CEM (%)			
4		A	B	C	D
		60	40	0	0
Remarque / Observation					
Fissures polygonales <0,8 mm horizontales et verticales.					
Numéro d'activité:					
Numéro de recommandation:

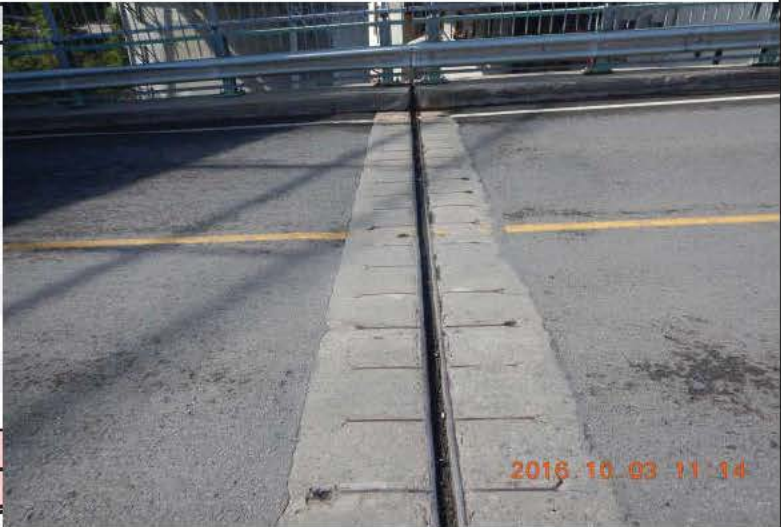
Axe: <b>Jacques-Cartier</b>		Section : <b>Section 5</b>		Structure : <b>Rampe Aval</b>	
<b>Identification</b>					
Position longitudinale : Axe 2					
Groupe : Joint de dilatation					
Position transversale : --					
Élément : Garniture de joint					
Localisation : --					
Cote CEC		Cote CEM (%)			
4		A	B	C	D
		100	0	0	0
Remarque / Observation Présence de débris.					
				Numéro de photo: <b>JC_5_161003_EM_0536</b>	
		Numéro d'activité: <b>2053</b>			
		Numéro de recommandation: <b>15531</b>			
<b>Identification</b>					
Position longitudinale : Axe 2					
Groupe : Joint de dilatation					
Position transversale : --					
Élément : Garniture de joint					
Localisation : --					
Cote CEC		Cote CEM (%)			
4		A	B	C	D
		100	0	0	0
Remarque / Observation Présence de débris.					
				Numéro de photo: <b>JC_5_161003_EM_0537</b>	
		Numéro d'activité: <b>2053</b>			
		Numéro de recommandation: <b>15531</b>

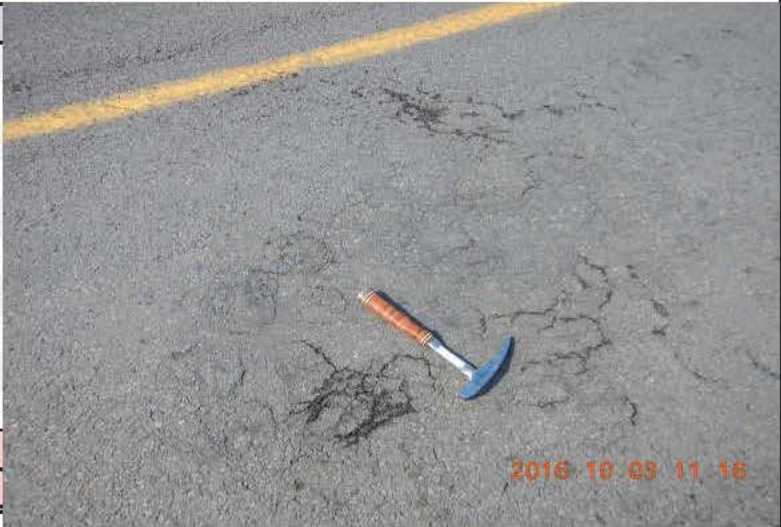
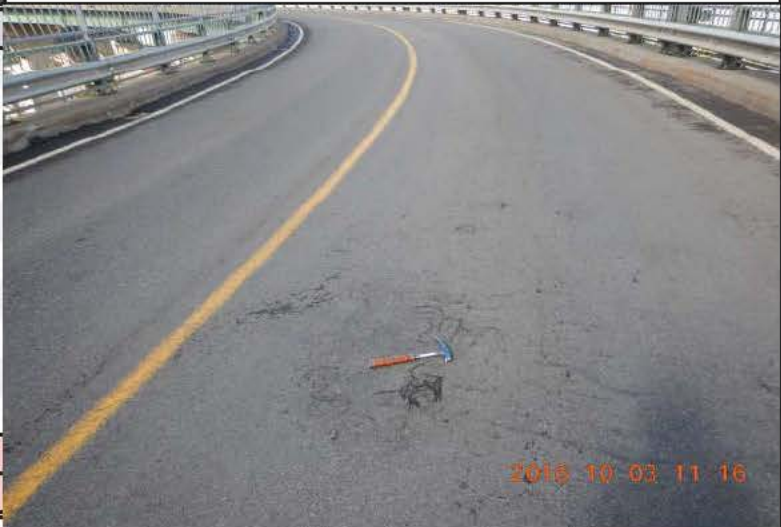
Axe: <b>Jacques-Cartier</b>		Section : <b>Section 5</b>		Structure : <b>Rampe Aval</b>	
<b>Identification</b>					
Position longitudinale :					
Travée 3					
Groupe :					
Platelage					
Position transversale :					
--					
Élément :					
Surface de roulement					
Localisation :					
--					
Cote CEC		Cote CEM (%)			
4		A	B	C	D
		95	5	0	0
Remarque / Observation					
Fissures polygonales < 5 mm.					
Numéro d'activité:				Numéro de photo: <b>JC_5_161003_EM_0541</b>	
Numéro de recommandation:					
<b>Identification</b>					
Position longitudinale :					
Travée 3					
Groupe :					
Platelage					
Position transversale :					
--					
Élément :					
Surface de roulement					
Localisation :					
--					
Cote CEC		Cote CEM (%)			
4		A	B	C	D
		95	5	0	0
Remarque / Observation					
Fissures polygonales < 5 mm.					
Numéro d'activité:				Numéro de photo: <b>JC_5_161003_EM_0540</b>	
Numéro de recommandation:

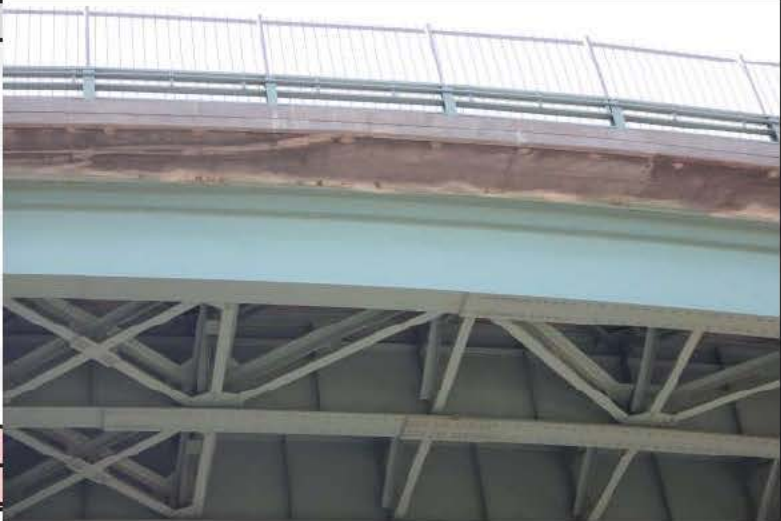
Axe: <b>Jacques-Cartier</b>		Section : <b>Section 5</b>		Structure : <b>Rampe Aval</b>	
<b>Identification</b>					
Position longitudinale :					
Travée 3					
Groupe :					
Platelage					
Position transversale :					
--					
Élément :					
Platelage					
Localisation :					
--					
Cote CEC		Cote CEM (%)			
4		A	B	C	D
		98	2	0	0
Remarque / Observation					
Fissures <0,8 mm avec efflorescence					
Numéro d'activité:				Numéro de photo: <b>JC_5_160824_EM_9105</b>	
Numéro de recommandation:					
<b>Identification</b>					
Position longitudinale :					
Travée 3					
Groupe :					
Platelage					
Position transversale :					
--					
Élément :					
Côté extérieur					
Localisation :					
Extérieur					
Cote CEC		Cote CEM (%)			
4		A	B	C	D
		97	3	0	0
Remarque / Observation					
Fissures <0,8 mm avec efflorescence					
Numéro d'activité:				Numéro de photo: <b>JC_5_160824_CV_8087</b>	
Numéro de recommandation:

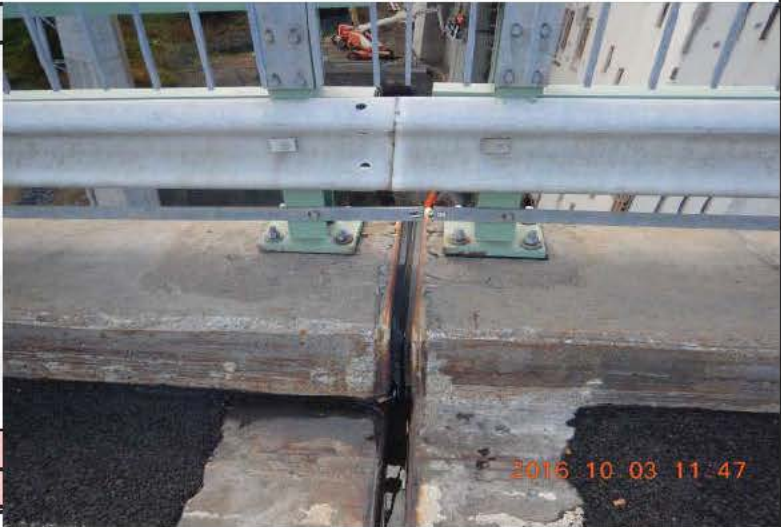
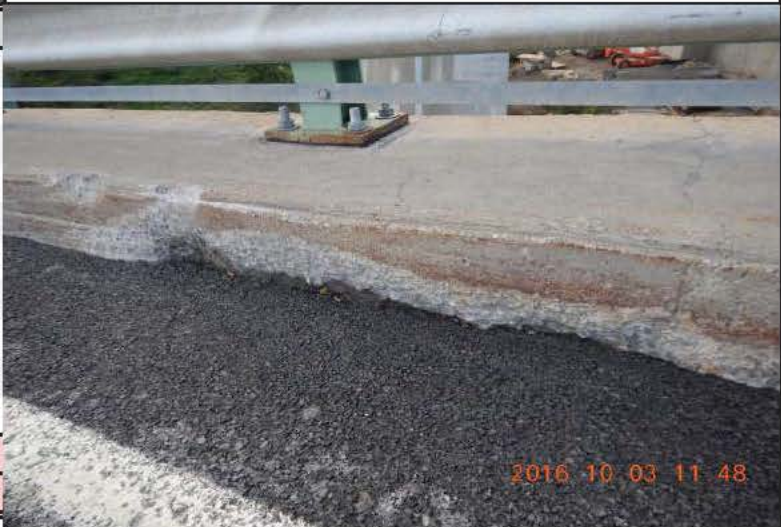
Axe: <b>Jacques-Cartier</b>		Section : <b>Section 5</b>		Structure : <b>Rampe Aval</b>	
<b>Identification</b>					
Position longitudinale : Travée 3					
Groupe : Chasse-roue & Trottoir					
Position transversale : --					
Élément : Chasse-roue					
Localisation : Intérieur					
Cote CEC		Cote CEM (%)			
4		A	B	C	D
		77	20	3	0
Remarque / Observation Fissures <0,3 mm à 1000 mm c/c. Érosion <25 mm au coin. Érosion de 50 à 100 mm sur 1 m.					
Numéro d'activité:				Numéro de photo: <b>JC_5_161003_EM_0612</b>	
Numéro de recommandation:					
<b>Identification</b>					
Position longitudinale : Travée 3					
Groupe : Chasse-roue & Trottoir					
Position transversale : --					
Élément : Chasse-roue					
Localisation : Intérieur					
Cote CEC		Cote CEM (%)			
4		A	B	C	D
		77	20	3	0
Remarque / Observation Fissures <0,3 mm à 1000 mm c/c. Érosion <25 mm au coin. Érosion de 50 à 100 mm sur 1 m.					
Numéro d'activité:				Numéro de photo: <b>JC_5_161003_EM_0614</b>

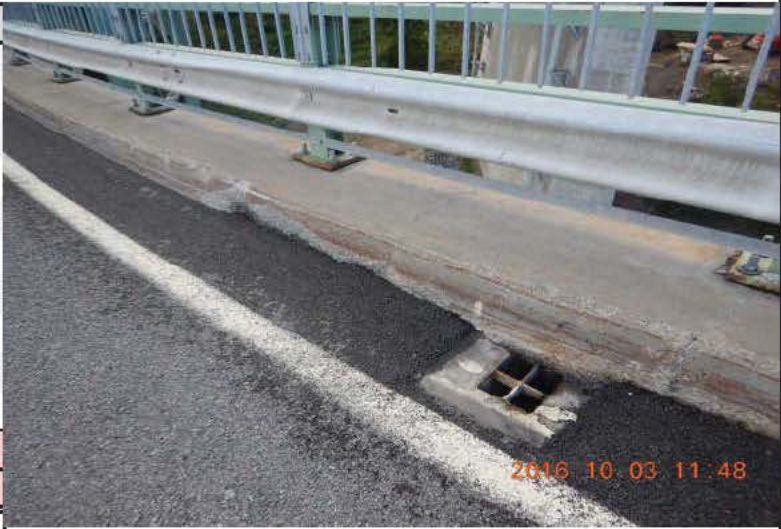
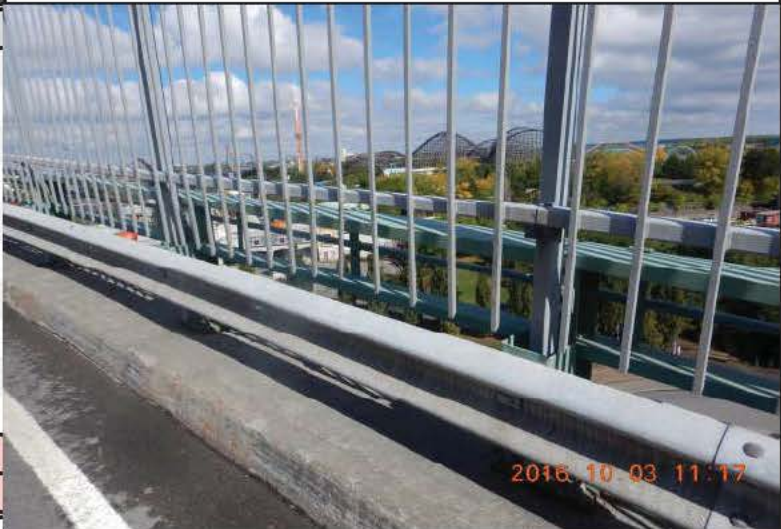
Axe: <b>Jacques-Cartier</b>		Section : <b>Section 5</b>		Structure : <b>Rampe Aval</b>	
<b>Identification</b>					
Position longitudinale : Travée 3					
Groupe : Chasse-route & Trottoir					
Position transversale : --					
Élément : Chasse-route					
Localisation : Intérieur					
Cote CEC		Cote CEM (%)			
4		A	B	C	D
		77	20	3	0
Remarque / Observation Fissures <0,3 mm à 1000 mm c/c. Érosion <25 mm au coin. Érosion de 50 à 100 mm sur 1 m.					
Numéro d'activité:		Numéro de photo: <b>JC_5_161003_EM_0613</b>			
Numéro de recommandation:					
<b>Identification</b>					
Position longitudinale : Travée 3					
Groupe : Dispositif de retenue					
Position transversale : --					
Élément : Glissière					
Localisation : Extérieur					
Cote CEC		Cote CEM (%)			
3		A	B	C	D
		98	2	0	0
Remarque / Observation Barrotins du rehaussement endommagés sur 4 panneaux. 20% des écrous desserrés. Corrosion légère sur 8 ancrages.					
Numéro d'activité: 3071, 3073		Numéro de photo: <b>JC_5_161003_EM_0542</b>

Numéro de recommandation: 10011, 10182

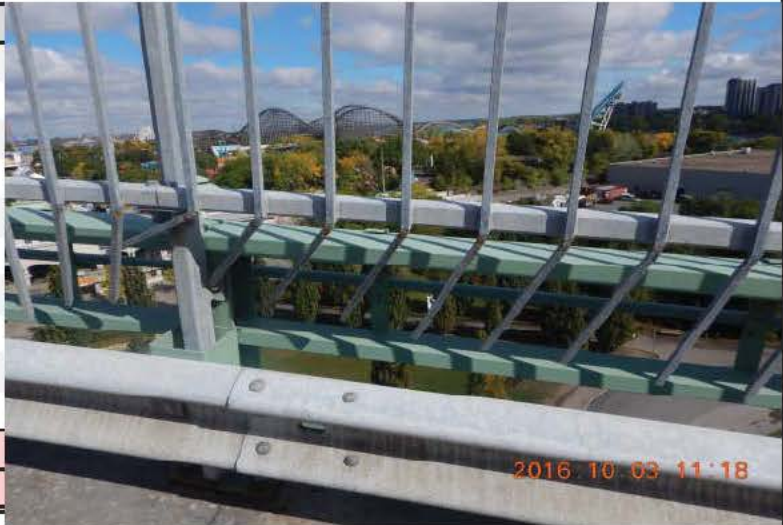
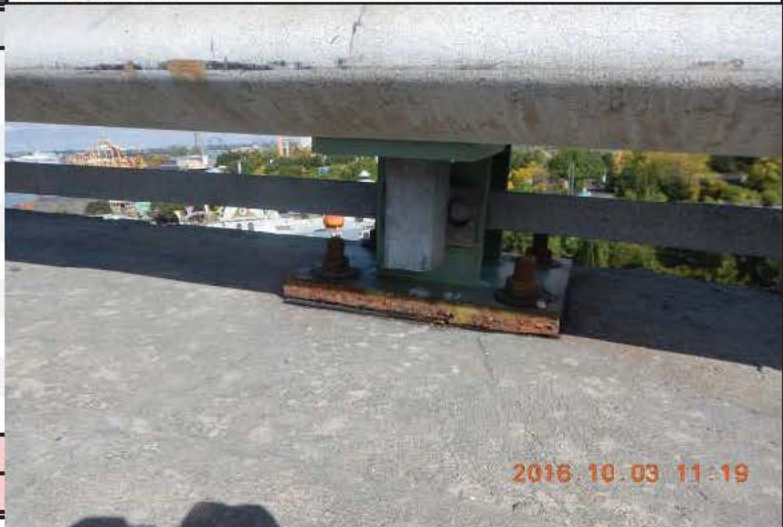
Axe: <b>Jacques-Cartier</b>		Section : <b>Section 5</b>		Structure : <b>Rampe Aval</b>	
<b>Identification</b>					
Position longitudinale : Travée 3					
Groupe : Dispositif de retenue					
Position transversale : --					
Élément : Glissière					
Localisation : Extérieur					
Cote CEC		Cote CEM (%)			
3		A	B	C	D
		98	2	0	0
<b>Remarque / Observation</b> Barrotins du rehaussement endommagés sur 4 panneaux. 20% des écrous desserrés. Corrosion légère sur 8 ancrages.					
Numéro de photo:				JC_5_161003_EM_0544	
Numéro d'activité:		3071, 3073			
Numéro de recommandation:		10011, 10182			
<b>Identification</b>					
Position longitudinale : Travée 3					
Groupe : Dispositif de retenue					
Position transversale : --					
Élément : Glissière					
Localisation : Extérieur					
Cote CEC		Cote CEM (%)			
3		A	B	C	D
		98	2	0	0
<b>Remarque / Observation</b> Barrotins du rehaussement endommagés sur 4 panneaux. 20% des écrous desserrés. Corrosion légère sur 8 ancrages.

Numéro de photo:				JC_5_161003_EM_0545	
Numéro d'activité:		3071, 3073			
Numéro de recommandation:		10011, 10182

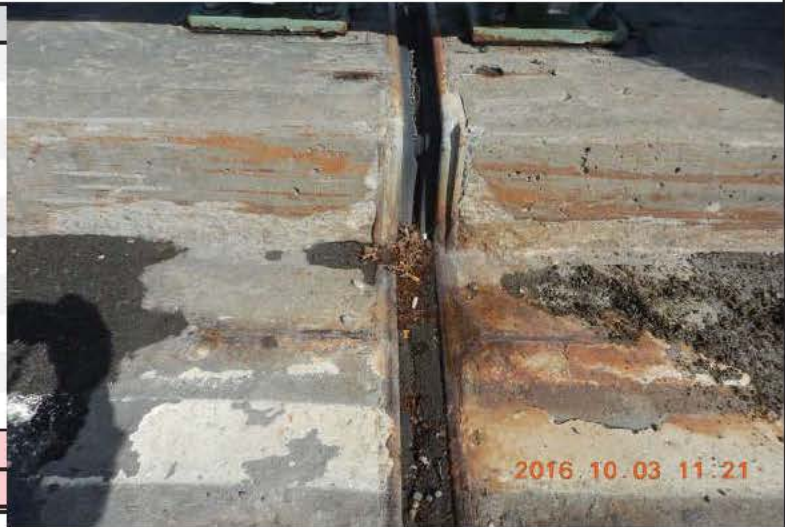
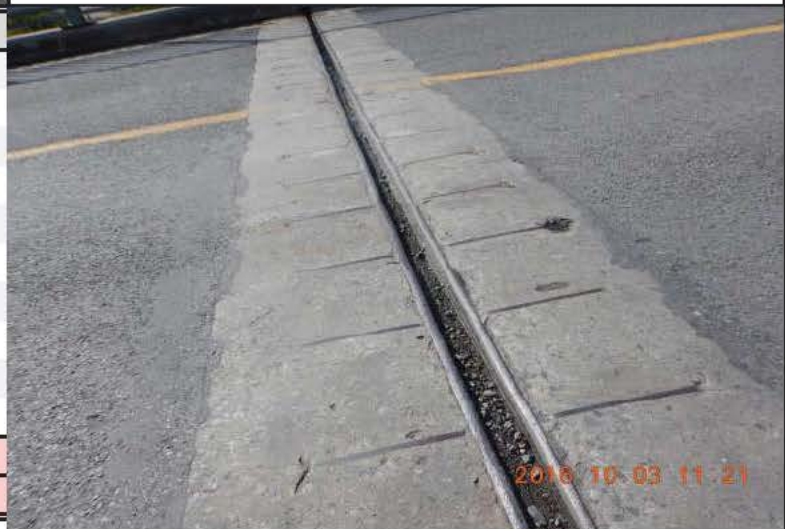
Axe: <b>Jacques-Cartier</b>		Section : <b>Section 5</b>		Structure : <b>Rampe Aval</b>	
<b>Identification</b>					
Position longitudinale : Axe 3					
Groupe : Joint de dilatation					
Position transversale : --					
Élément : Épaulement					
Localisation : --					
Cote CEC		Cote CEM (%)			
4		A	B	C	D
		95	0	5	0
Remarque / Observation Éclatement du béton sur 5% des surfaces.					
Numéro d'activité:				Numéro de photo: <b>JC_5_161003_EM_0548</b>	
Numéro de recommandation:					
<b>Identification</b>					
Position longitudinale : Axe 3					
Groupe : Joint de dilatation					
Position transversale : --					
Élément : Garniture de joint					
Localisation : --					
Cote CEC		Cote CEM (%)			
4		A	B	C	D
		100	0	0	0
Remarque / Observation Présence de débris.					
Numéro d'activité: 2053				Numéro de photo: <b>JC_5_161003_EM_0549</b>	
Numéro de recommandation: 15531

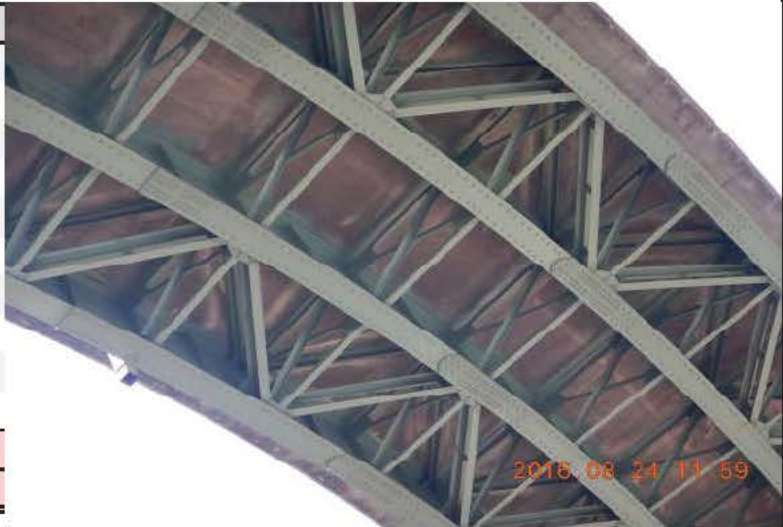
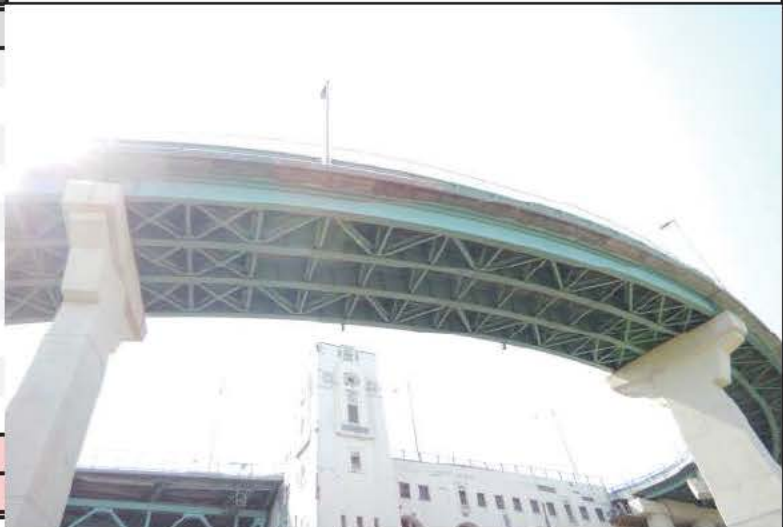
Axe: <b>Jacques-Cartier</b>		Section : <b>Section 5</b>		Structure : <b>Rampe Aval</b>	
<b>Identification</b>					
Position longitudinale :					
Travée 4					
Groupe :					
Platelage					
Position transversale :					
--					
Élément :					
Platelage					
Localisation :					
--					
Cote CEC		Cote CEM (%)			
4		A	B	C	D
		98	2	0	0
Remarque / Observation					
Fissures polygonales <0,8 mm.					
Numéro d'activité:				Numéro de photo: <b>JC_5_160824_EM_9114</b>	
Numéro de recommandation:					
<b>Identification</b>					
Position longitudinale :					
Travée 4					
Groupe :					
Platelage					
Position transversale :					
--					
Élément :					
Côté extérieur					
Localisation :					
Extérieur					
Cote CEC		Cote CEM (%)			
4		A	B	C	D
		97	3	0	0
Remarque / Observation					
Fissures <0,8 mm.					
Numéro d'activité:				Numéro de photo: <b>JC_5_160824_CV_8088</b>	
Numéro de recommandation:

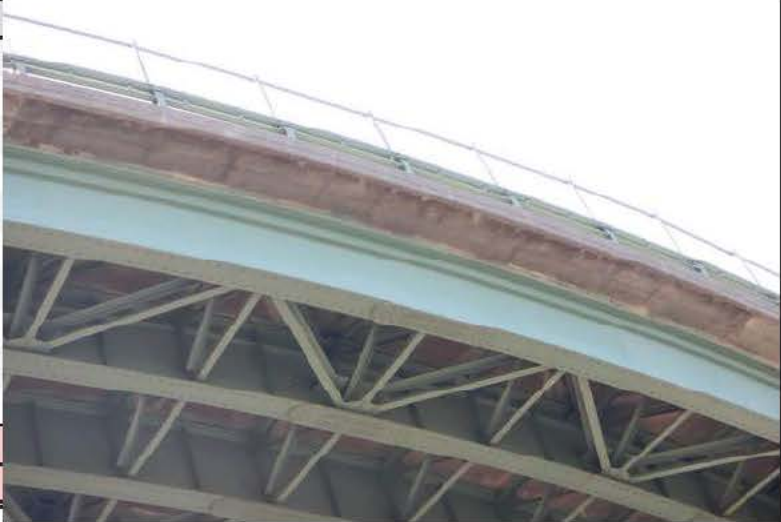
Axe: <b>Jacques-Cartier</b>		Section : <b>Section 5</b>		Structure : <b>Rampe Aval</b>	
<b>Identification</b>					
Position longitudinale : Travée 4					
Groupe : Platelage					
Position transversale : --					
Élément : Côté extérieur					
Localisation : Extérieur					
Cote CEC		Cote CEM (%)			
4		A	B	C	D
		97	3	0	0
Remarque / Observation Fissures <0,8 mm.					
Numéro d'activité:				Numéro de photo: <b>JC_5_160824_CV_8089</b>	
Numéro de recommandation:					
<b>Identification</b>					
Position longitudinale : Travée 4					
Groupe : Platelage					
Position transversale : --					
Élément : Côté extérieur					
Localisation : Intérieur					
Cote CEC		Cote CEM (%)			
4		A	B	C	D
		97	3	0	0
Remarque / Observation Fissures <0,8 mm.					
Numéro d'activité:				Numéro de photo: <b>JC_5_160824_EM_9117</b>	
Numéro de recommandation:
