# Rapport d'inspection annuelle

Inspection générale de la rampe aval du pont Jacques-Cartier, section 5  
Version finale

Contrat: 62408

16 décembre 2016

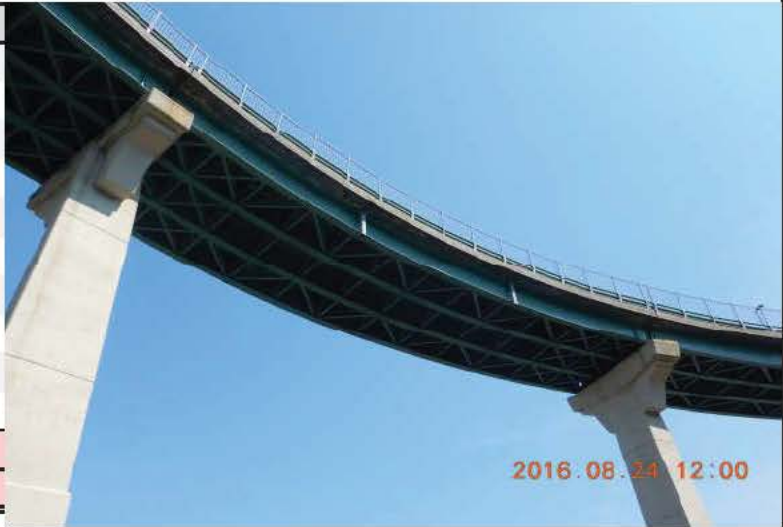
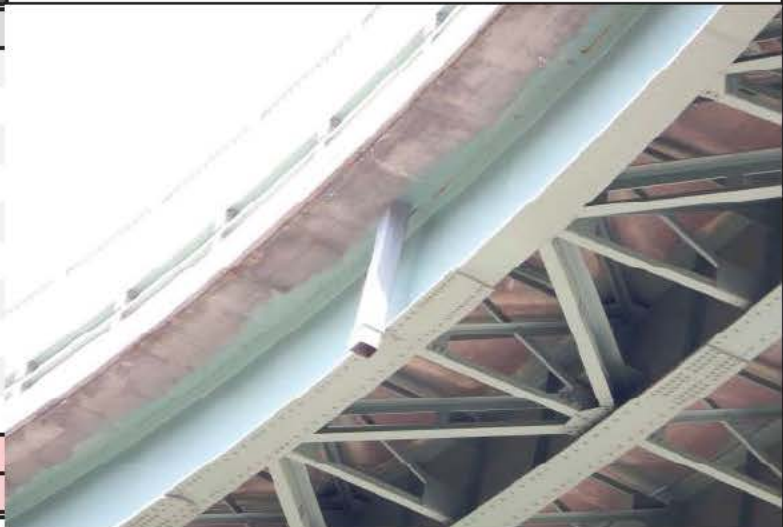
<b>Axe:</b>	Jacques-Cartier	<b>Section :</b>	Section 5	<b>Structure :</b>	Rampe Aval
<b>Identification</b>					
<b>Position longitudinale :</b>					
Travée 4					
<b>Groupe :</b>					
Platelage					
<b>Position transversale :</b>					
--					
<b>Élément :</b>					
Côté extérieur					
<b>Localisation :</b>					
Intérieur					
<b>Cote CEC</b>		<b>Cote CEM (%)</b>			
4		A	B	C	D
		97	3	0	0
<b>Remarque / Observation</b>					
Fissures <0,8 mm.					
<b>Numéro de photo:</b>					
JC_5_160824_EM_9116					
<b>Numéro d'activité:</b>					
<b>Numéro de recommandation:</b>					
<b>Identification</b>					
<b>Position longitudinale :</b>					
Travée 4					
<b>Groupe :</b>					
Platelage					
<b>Position transversale :</b>					
--					
<b>Élément :</b>					
Système de drainage					
<b>Localisation :</b>					
--					
<b>Cote CEC</b>		<b>Cote CEM (%)</b>			
4		A	B	C	D
<b>Remarque / Observation</b>					
<b>Numéro de photo:</b>					
JC_5_160824_CV_8090

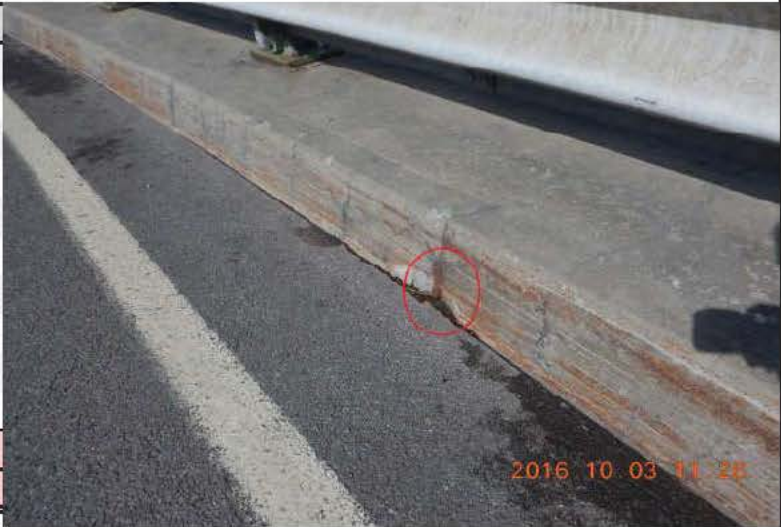
Axe: <b>Jacques-Cartier</b>		Section : <b>Section 5</b>		Structure : <b>Rampe Aval</b>	
<b>Identification</b>					
Position longitudinale : Travée 4					
Groupe : Chasse-roue & Trottoir					
Position transversale : --					
Élément : Chasse-roue					
Localisation : Extérieur					
Cote CEC		Cote CEM (%)			
4		A	B	C	D
		79	20	1	0
Remarque / Observation Fissures <0,3 mm à 1000 mm c/c. 1 barre d'armature en surface.					
Numéro de photo:				JC_5_161003_EM_0554	
Numéro d'activité:					
Numéro de recommandation:					
<b>Identification</b>					
Position longitudinale : Travée 4					
Groupe : Chasse-roue & Trottoir					
Position transversale : --					
Élément : Chasse-roue					
Localisation : Intérieur					
Cote CEC		Cote CEM (%)			
4		A	B	C	D
		80	20	0	0
Remarque / Observation Fissures <0,3 mm à 1000 mm c/c. Érosion <25 mm au coin.					
Numéro de photo:				JC_5_161003_EM_0601	
Numéro d'activité:					
Numéro de recommandation:

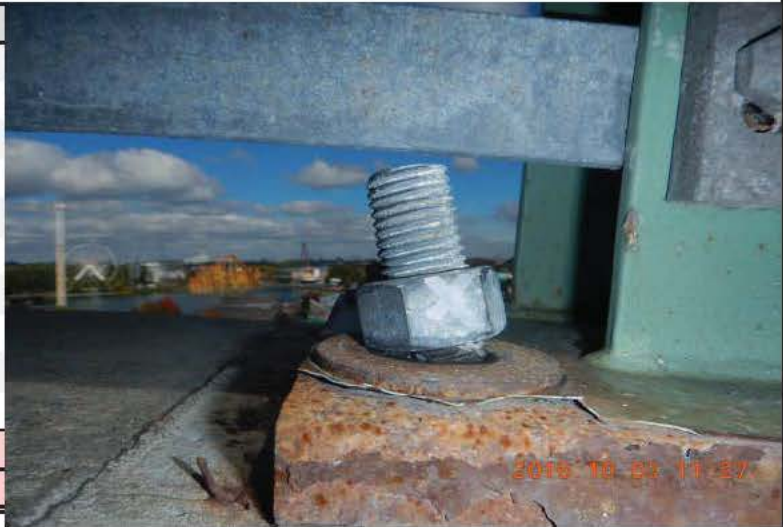
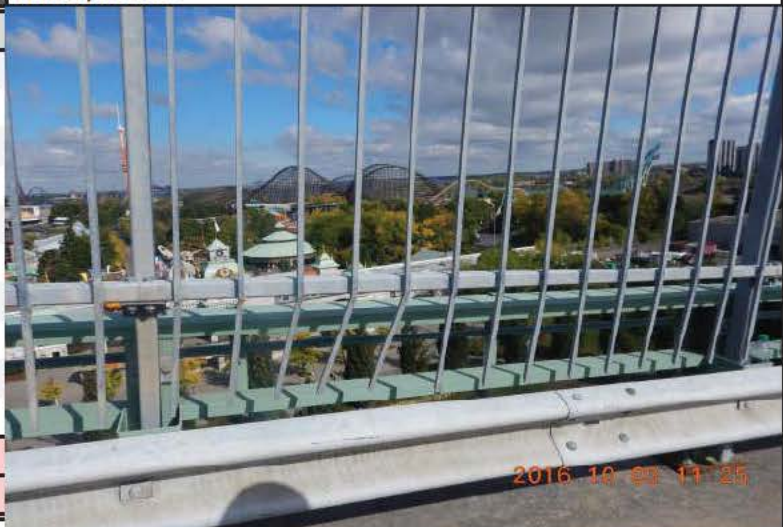
Axe: <b>Jacques-Cartier</b>		Section : <b>Section 5</b>		Structure : <b>Rampe Aval</b>	
<b>Identification</b>					
Position longitudinale :					
Travée 4					
Groupe :					
Dispositif de retenue					
Position transversale :					
--					
Élément :					
Glissière					
Localisation :					
Extérieur					
Cote CEC		Cote CEM (%)			
3		A	B	C	D
		98	2	0	0
Remarque / Observation					
Corrosion légère à moyenne. Barrotins du rehaussement endommagés. 3/4 d'ancrages pliés au poteau 14.					
Numéro de photo: <b>JC_5_161003_EM_0556</b>					
Numéro d'activité: <b>3071, 3073</b>					
Numéro de recommandation: <b>10011, 10182</b>					
<b>Identification</b>					
Position longitudinale :					
Travée 4					
Groupe :					
Dispositif de retenue					
Position transversale :					
--					
Élément :					
Glissière					
Localisation :					
Extérieur					
Cote CEC		Cote CEM (%)			
3		A	B	C	D
		98	2	0	0
Remarque / Observation					
Corrosion légère à moyenne. Barrotins du rehaussement endommagés. 3/4 d'ancrages pliés au poteau 14.

Numéro de photo: <b>JC_5_161003_EM_0553</b>					
Numéro d'activité: <b>3071, 3073</b>					
Numéro de recommandation: <b>10011, 10182</b>

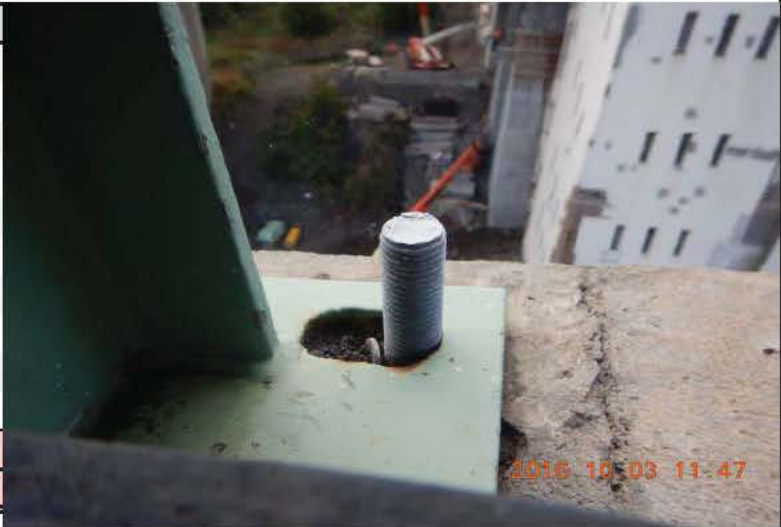
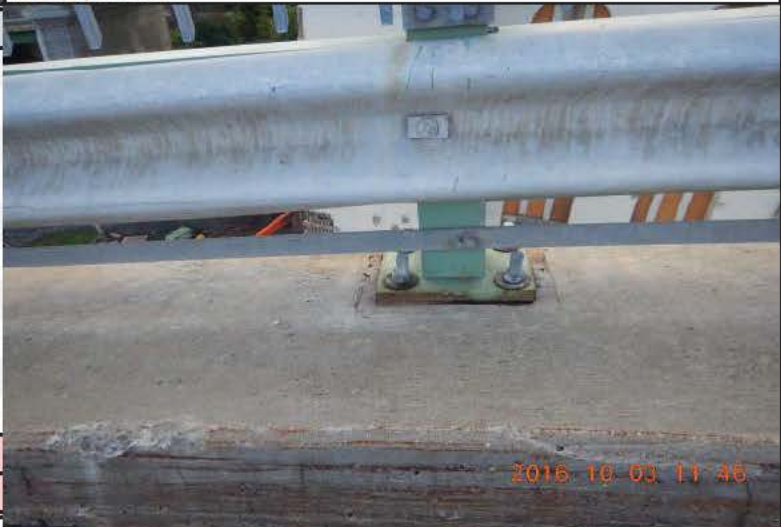
Axe: <b>Jacques-Cartier</b>		Section : <b>Section 5</b>		Structure : <b>Rampe Aval</b>	
<b>Identification</b>					
Position longitudinale : Travée 4					
Groupe : Dispositif de retenue					
Position transversale : --					
Élément : Glissière					
Localisation : Intérieur					
Cote CEC		Cote CEM (%)			
3		A	B	C	D
		98	2	0	0
<b>Remarque / Observation</b>					
Barrotins du rehaussement endommagés sur 1 panneau. 30% des écrous desserrés. 1/4 d'ancrage plié et 1 écrou manquant au poteau 6.					
Numéro de photo:		JC_5_161003_EM_0609			
Numéro d'activité:		3071, 3073			
Numéro de recommandation:		10011, 10182			
<b>Identification</b>					
Position longitudinale : Travée 4					
Groupe : Dispositif de retenue					
Position transversale : --					
Élément : Glissière					
Localisation : Intérieur					
Cote CEC		Cote CEM (%)			
3		A	B	C	D
		98	2	0	0
<b>Remarque / Observation</b>					
Barrotins du rehaussement endommagés sur 1 panneau. 30% des écrous desserrés. 1/4 d'ancrage plié et 1 écrou manquant au poteau 6.

Numéro de photo:		JC_5_161003_EM_0603			
Numéro d'activité:		3071, 3073			
Numéro de recommandation:		10011, 10182

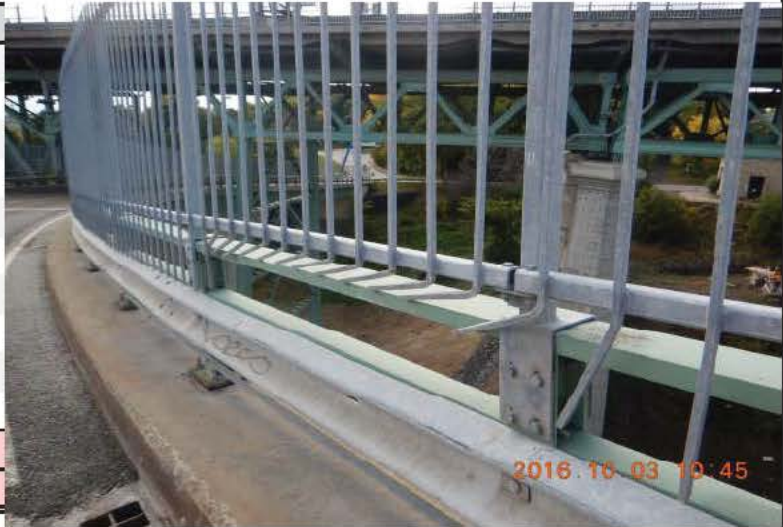
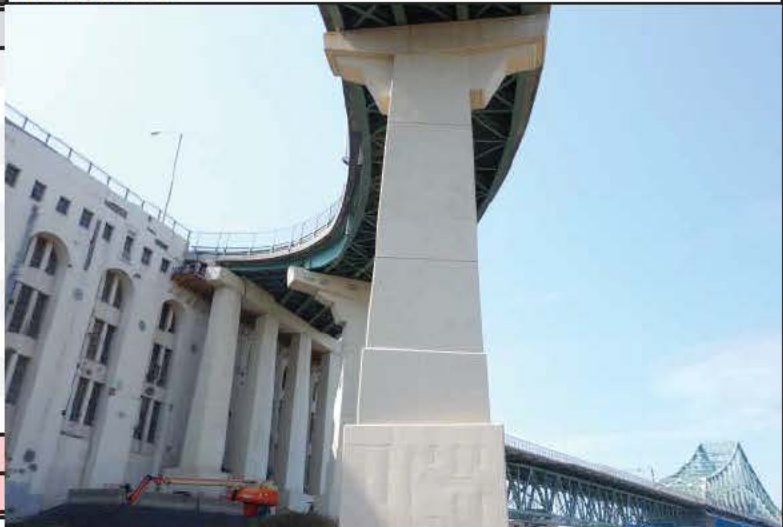
Axe: Jacques-Cartier		Section : Section 5		Structure : Rampe Aval	
<b>Identification</b>					
Position longitudinale :					
Travée 4					
Groupe :					
Dispositif de retenue					
Position transversale :					
--					
Élément :					
Glissière					
Localisation :					
Intérieur					
Cote CEC		Cote CEM (%)			
3		A	B	C	D
		98	2	0	0
Remarque / Observation					
Barrotins du rehaussement endommagés sur 1 panneau. 30% des écrous desserrés. 1/4 d'ancrage plié et 1 écrou manquant au poteau 6.					
Numéro d'activité:				3071, 3073	
Numéro de recommandation:				10011, 10182	
<b>Identification</b>					
Position longitudinale :					
Axe 4					
Groupe :					
Unités de fondation					
Position transversale :					
--					
Élément :					
Fût					
Localisation :					
--					
Cote CEC		Cote CEM (%)			
4		A	B	C	D
		60	40	0	0
Remarque / Observation					
Fissures polygonales <0,8 mm à 1000 horiz. et vert.					
Numéro d'activité:					
Numéro de recommandation:

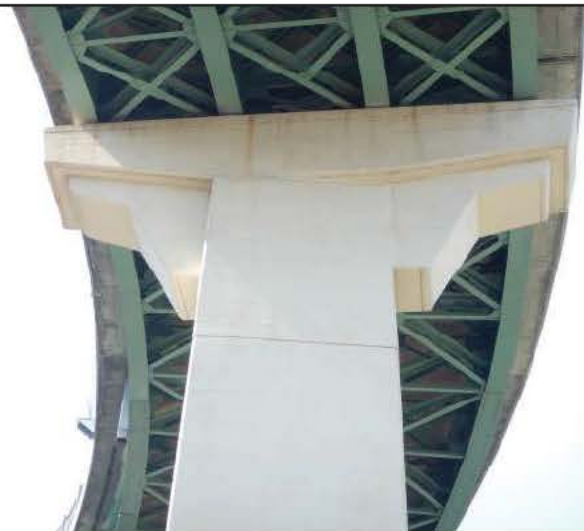
Axe: <b>Jacques-Cartier</b>		Section : <b>Section 5</b>		Structure : <b>Rampe Aval</b>	
<b>Identification</b>					
Position longitudinale :					
Axe 4					
Groupe :					
Unités de fondation					
Position transversale :					
--					
Élément :					
Fût					
Localisation :					
--					
Cote CEC		Cote CEM (%)			
4		A	B	C	D
		60	40	0	0
Remarque / Observation					
Fissures polygonales <0,8 mm à 1000 horiz. et vert.					
Numéro d'activité:				Numéro de photo: <b>JC_5_160824_CV_8098</b>	
Numéro de recommandation:					
<b>Identification</b>					
Position longitudinale :					
Axe 4					
Groupe :					
Unités de fondation					
Position transversale :					
--					
Élément :					
Chevêtre					
Localisation :					
--					
Cote CEC		Cote CEM (%)			
4		A	B	C	D
		60	40	0	0
Remarque / Observation					
Fissures <0,8 mm.					
Numéro d'activité:				Numéro de photo: <b>JC_5_160824_CV_8095</b>	
Numéro de recommandation:

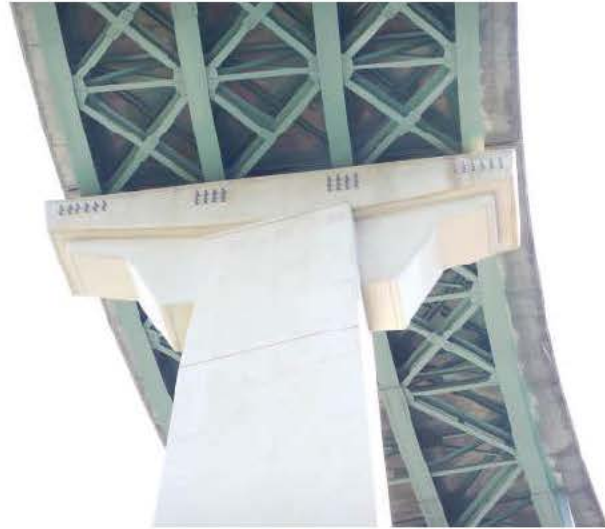
<b>Axe:</b>	<b>Jacques-Cartier</b>	<b>Section :</b>	Section 5	<b>Structure :</b>	Rampe Aval
<b>Identification</b>					
<b>Position longitudinale :</b>					
Axe 4					
<b>Groupe :</b>					
Unités de fondation					
<b>Position transversale :</b>					
--					
<b>Élément :</b>					
Chevêtre					
<b>Localisation :</b>					
--					
<b>Cote CEC</b>		<b>Cote CEM (%)</b>			
4		<b>A</b>	<b>B</b>	<b>C</b>	<b>D</b>
		60	40	0	0
<b>Remarque / Observation</b>					
Fissures <0,8 mm.					
				<b>Numéro de photo:</b>	JC_5_160824_CV_8099
Numéro d'activité:					
Numéro de recommandation:					
<b>Identification</b>					
<b>Position longitudinale :</b>					
Axe 4					
<b>Groupe :</b>					
Joint de dilatation					
<b>Position transversale :</b>					
--					
<b>Élément :</b>					
Épaulement					
<b>Localisation :</b>					
--					
<b>Cote CEC</b>		<b>Cote CEM (%)</b>			
4		<b>A</b>	<b>B</b>	<b>C</b>	<b>D</b>
		85	0	15	0
<b>Remarque / Observation</b>

Éclatement du béton sur 15% des surfaces.					
				<b>Numéro de photo:</b>	JC_5_161003_EM_0557
Numéro d'activité:					
Numéro de recommandation:

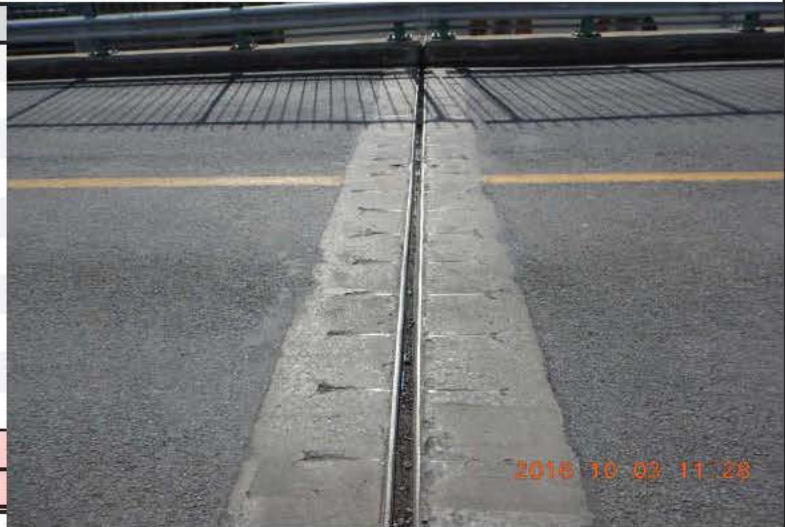
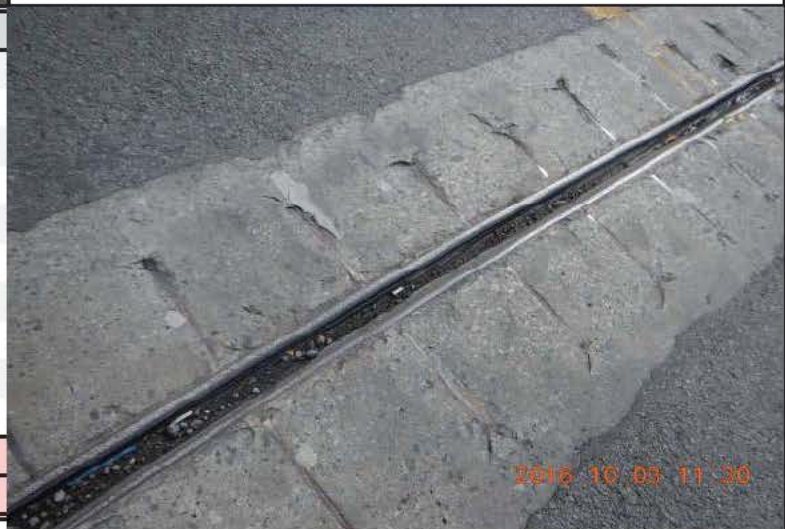
Axe: <b>Jacques-Cartier</b>		Section : <b>Section 5</b>		Structure : <b>Rampe Aval</b>	
<b>Identification</b>					
Position longitudinale :					
Axe 4					
Groupe :					
Joint de dilatation					
Position transversale :					
--					
Élément :					
Épaulement					
Localisation :					
--					
Cote CEC		Cote CEM (%)			
4		A	B	C	D
		85	0	15	0
Remarque / Observation					
Éclatement du béton sur 15% des surfaces.					
Numéro de photo:				JC_5_161003_EM_0558	
Numéro d'activité:					
Numéro de recommandation:					
<b>Identification</b>					
Position longitudinale :					
Axe 4					
Groupe :					
Joint de dilatation					
Position transversale :					
--					
Élément :					
Garniture de joint					
Localisation :					
--					
Cote CEC		Cote CEM (%)			
4		A	B	C	D
		100	0	0	0
Remarque / Observation					
Présence de débris.					
Numéro de photo:				JC_5_161003_EM_0559	
Numéro d'activité:				2053	
Numéro de recommandation:				15531

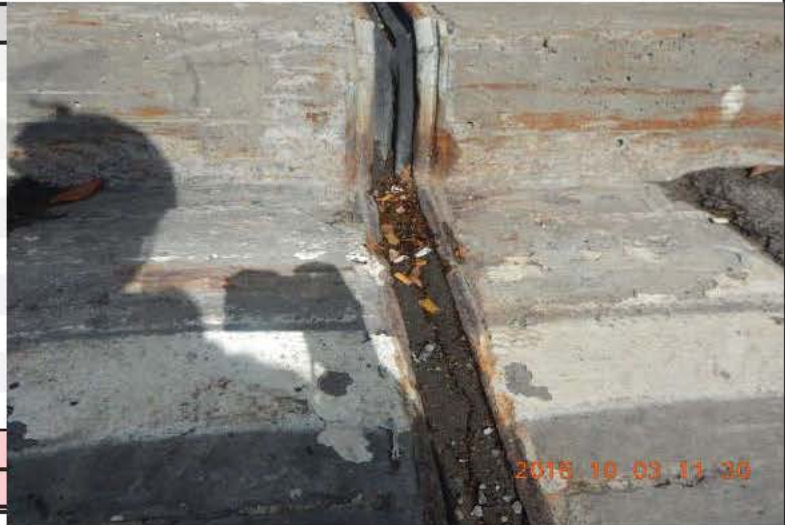
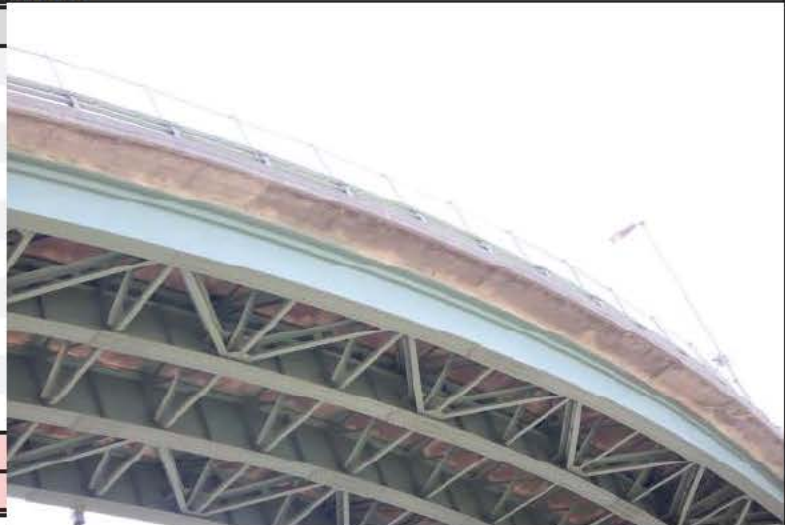
Axe: Jacques-Cartier		Section : Section 5		Structure : Rampe Aval	
<b>Identification</b>					
Position longitudinale : Axe 4					
Groupe : Joint de dilatation					
Position transversale : --					
Élément : Garniture de joint					
Localisation : --					
Cote CEC		Cote CEM (%)			
4		A	B	C	D
		100	0	0	0
Remarque / Observation Présence de débris.					
		Numéro de photo: JC_5_161003_EM_0560			
		Numéro d'activité: 2053			
		Numéro de recommandation: 15531			
<b>Identification</b>					
Position longitudinale : Travée 5					
Groupe : Platelage					
Position transversale : --					
Élément : Côté extérieur					
Localisation : Extérieur					
Cote CEC		Cote CEM (%)			
4		A	B	C	D
		97	3	0	0
Remarque / Observation Fissures <0,8 mm avec efflorescence					
		Numéro de photo: JC_5_160824_CV_8091			
		Numéro d'activité:			
		Numéro de recommandation:

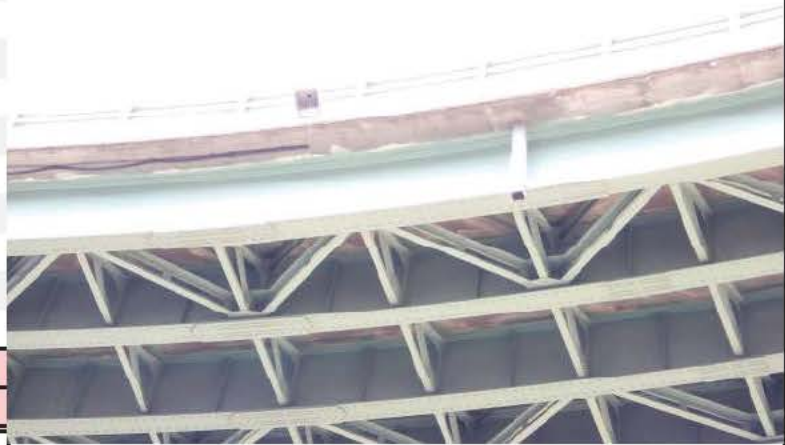
Axe: <b>Jacques-Cartier</b>		Section : <b>Section 5</b>		Structure : <b>Rampe Aval</b>	
<b>Identification</b>					
Position longitudinale : Travée 5					
Groupe : Platelage					
Position transversale : --					
Élément : Côté extérieur					
Localisation : Extérieur					
Cote CEC		Cote CEM (%)			
4		A	B	C	D
		97	3	0	0
Remarque / Observation Fissures <0,8 mm avec efflorescence					
Numéro d'activité:				Numéro de photo: <b>JC_5_160824_CV_8092</b>	
Numéro de recommandation:					
<b>Identification</b>					
Position longitudinale : Travée 5					
Groupe : Platelage					
Position transversale : --					
Élément : Côté extérieur					
Localisation : Intérieur					
Cote CEC		Cote CEM (%)			
4		A	B	C	D
		97	3	0	0
Remarque / Observation Fissures <0,8 mm avec efflorescence					
Numéro d'activité:				Numéro de photo: <b>JC_5_160824_CV_8096</b>	
Numéro de recommandation:

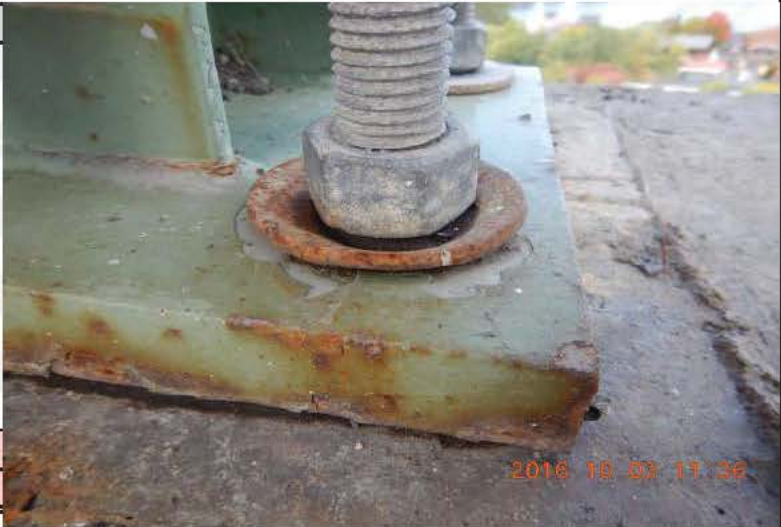
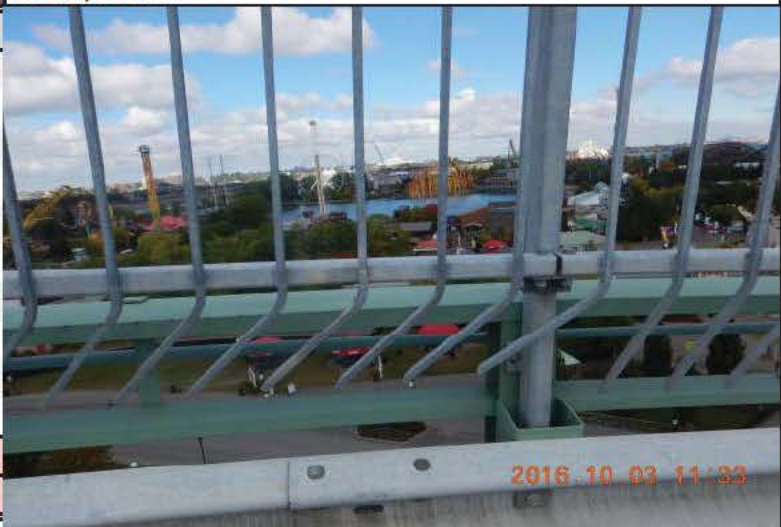
Axe: Jacques-Cartier		Section : Section 5		Structure : Rampe Aval	
<b>Identification</b>					
Position longitudinale : Travée 5					
Groupe : Dispositif de retenue					
Position transversale : --					
Élément : Glissière					
Localisation : Extérieur					
Cote CEC		Cote CEM (%)			
3		A	B	C	D
		98	2	0	0
<b>Remarque / Observation</b>					
Barrotins du rehaussement endommagés sur 4 panneaux. Corrosion légère à moyenne. 10% des écrous desserrés. Poteau 11: Assemblages du panneaux 11 coupés au chalumeau. Poteau 12: Trou de la plaque de					
Numéro d'activité:		3071, 3073			
Numéro de recommandation:		10011, 10182			
<b>Identification</b>					
Position longitudinale : Travée 5					
Groupe : Dispositif de retenue					
Position transversale : --					
Élément : Glissière					
Localisation : Extérieur					
Cote CEC		Cote CEM (%)			
3		A	B	C	D
		98	2	0	0
<b>Remarque / Observation</b>					
Barrotins du rehaussement endommagés sur 4 panneaux. Corrosion légère à moyenne. 10% des écrous desserrés. Poteau 11: Assemblages du panneaux 11 coupés au chalumeau. Poteau 12: Trou de la plaque de

Numéro d'activité:		3071, 3073			
Numéro de recommandation:		10011, 10182

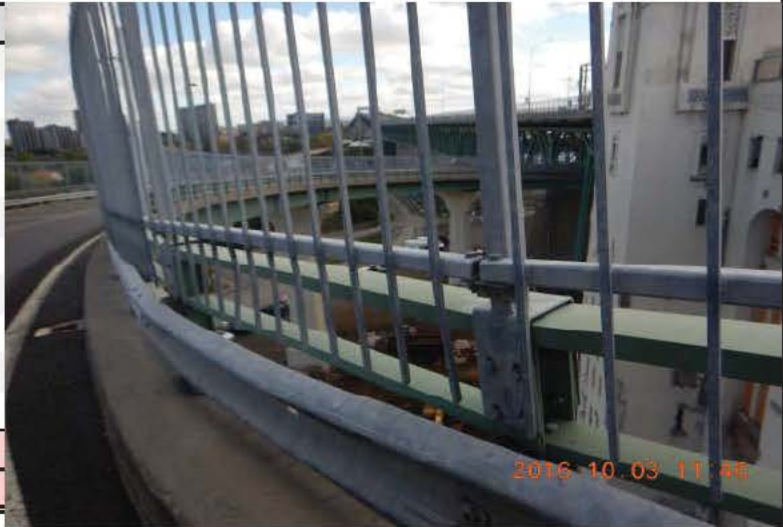
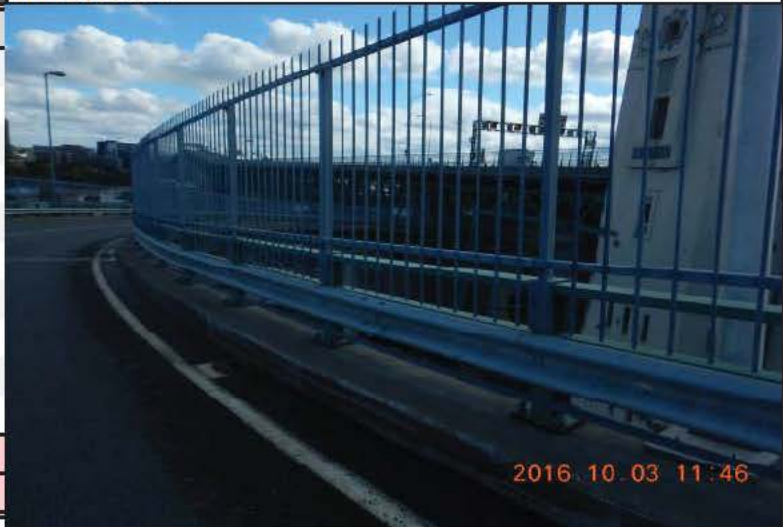
Axe: Jacques-Cartier		Section : Section 5		Structure : Rampe Aval	
<b>Identification</b>					
Position longitudinale : Travée 5					
Groupe : Dispositif de retenue					
Position transversale : --					
Élément : Glissière					
Localisation : Intérieur					
Cote CEC		Cote CEM (%)			
3		A	B	C	D
		98	2	0	0
Remarque / Observation Corrosion légère à moyenne. GTOG endommagé de 50% longueur. Ancrages pliés.					
		Numéro de photo:		JC_5_161003_EM_0594	
		Numéro d'activité: 3071, 1051			
		Numéro de recommandation: 10011, 15542			
<b>Identification</b>					
Position longitudinale : Travée 5					
Groupe : Dispositif de retenue					
Position transversale : --					
Élément : Glissière					
Localisation : Intérieur					
Cote CEC		Cote CEM (%)			
3		A	B	C	D
		98	2	0	0
Remarque / Observation Corrosion légère à moyenne. GTOG endommagé de 50% longueur. Ancrages pliés.					
		Numéro de photo:		JC_5_161003_EM_0597	
		Numéro d'activité: 3071, 1051

Numéro de recommandation: 10011, 15542

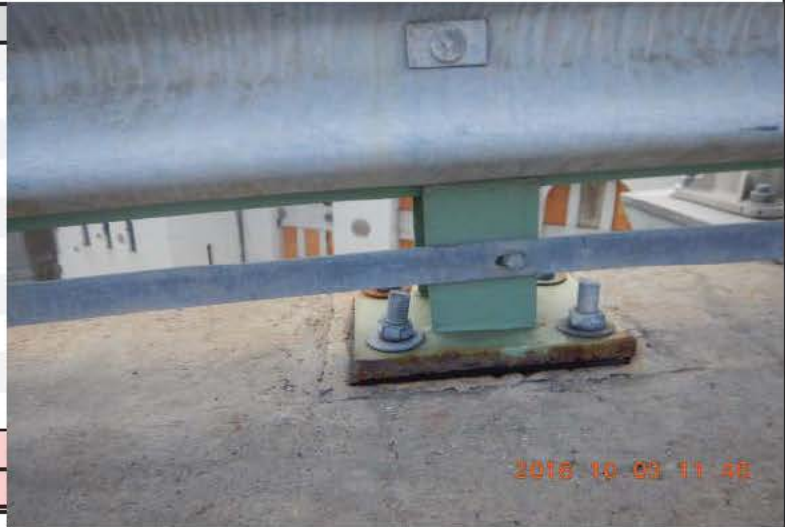
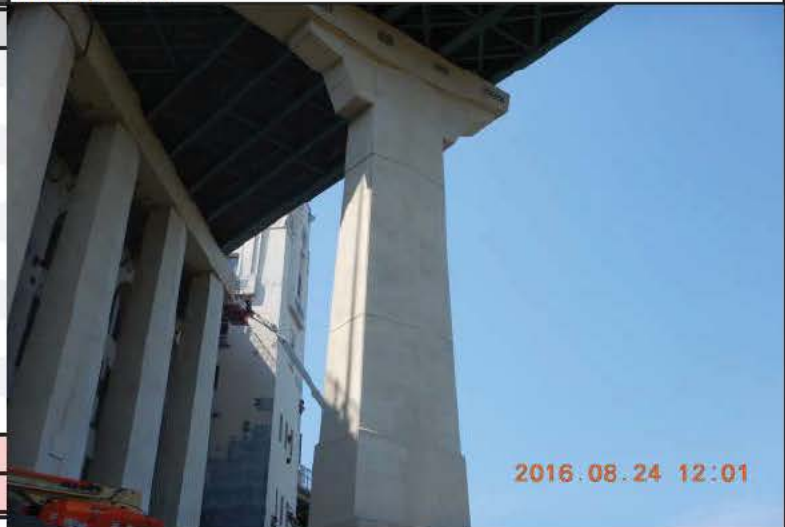
Axe: <b>Jacques-Cartier</b>		Section : <b>Section 5</b>		Structure : <b>Rampe Aval</b>	
<b>Identification</b>					
Position longitudinale :					
Travée 5					
Groupe :					
Dispositif de retenue					
Position transversale :					
--					
Élément :					
Glissière					
Localisation :					
Intérieur					
Cote CEC		Cote CEM (%)			
3		A	B	C	D
		98	2	0	0
Remarque / Observation					
Corrosion légère à moyenne. GTOG endommagé de 50% longueur. Ancrages pliés.					
Numéro de photo:				JC_5_161003_EM_0598	
Numéro d'activité: 3071, 1051					
Numéro de recommandation: 10011, 15542					
<b>Identification</b>					
Position longitudinale :					
Axe 5					
Groupe :					
Unités de fondation					
Position transversale :					
--					
Élément :					
Fût					
Localisation :					
--					
Cote CEC		Cote CEM (%)			
4		A	B	C	D
		60	40	0	0
Remarque / Observation					
Fissures polygonales <0,8 mm à 1000 horizontales et verticales.					
Numéro de photo:				JC_5_160824_EM_9118

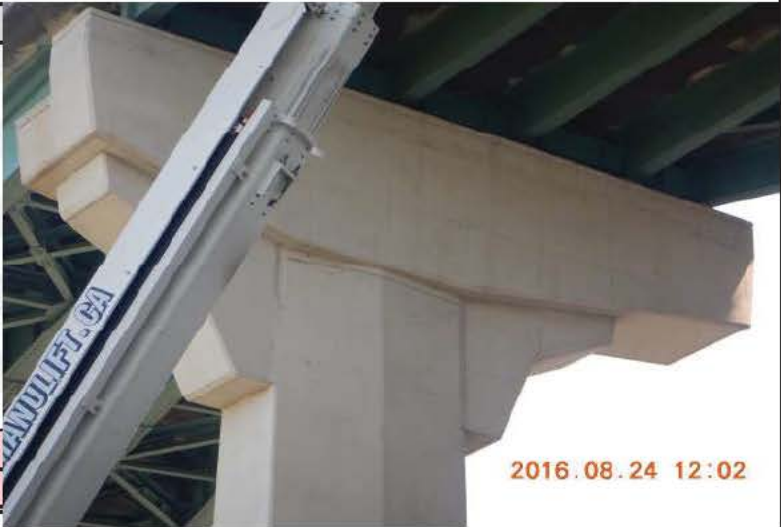
Axe: <b>Jacques-Cartier</b>		Section : <b>Section 5</b>		Structure : <b>Rampe Aval</b>	
<b>Identification</b>					
Position longitudinale :					
Axe 5					
Groupe :					
Unités de fondation					
Position transversale :					
--					
Élément :					
Chevêtre					
Localisation :					
--					
Cote CEC		Cote CEM (%)			
4		A	B	C	D
		60	40	0	0
Remarque / Observation					
Fissures <0,8 mm.					
Numéro de photo:				JC_5_160824_EM_9122	
Numéro d'activité:					
Numéro de recommandation:					
<b>Identification</b>					
Position longitudinale :					
Axe 5					
Groupe :					
Joint de dilatation					
Position transversale :					
--					
Élément :					
Épaulement					
Localisation :					
--					
Cote CEC		Cote CEM (%)			
4		A	B	C	D
		95	0	5	0
Remarque / Observation					
Éclatement du béton 5%					
Numéro de photo:				JC_5_161003_EM_0571	
Numéro d'activité:					
Numéro de recommandation:

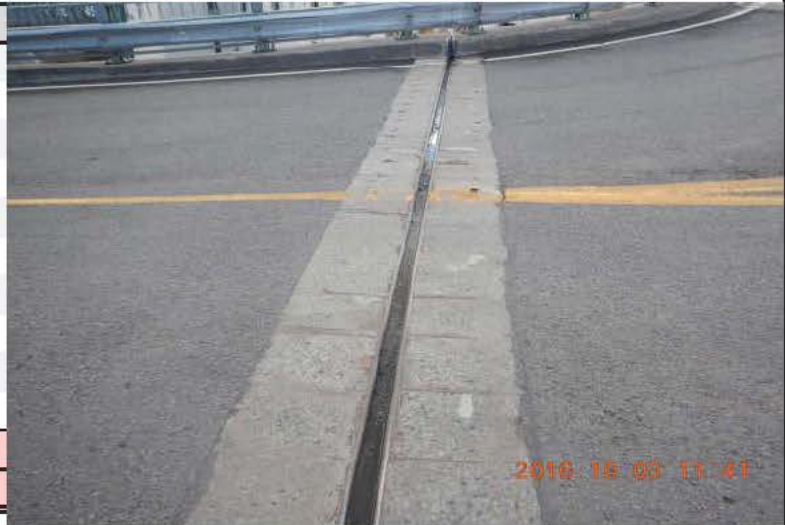
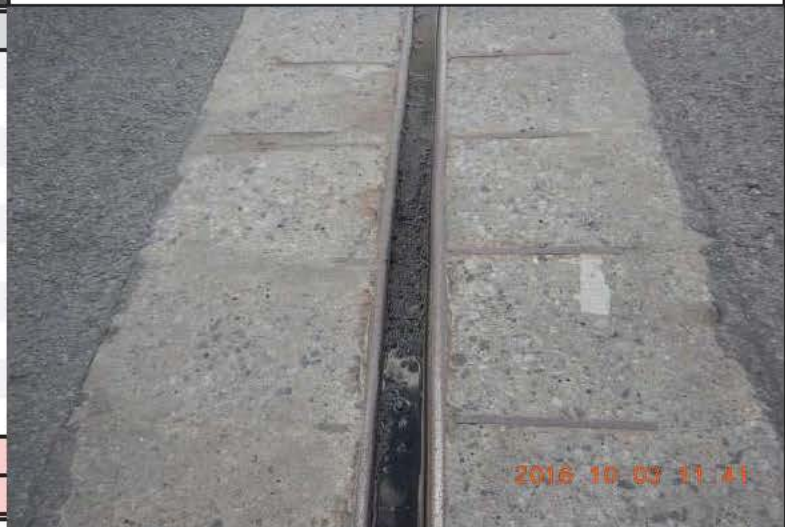
Axe: <b>Jacques-Cartier</b>		Section : <b>Section 5</b>		Structure : <b>Rampe Aval</b>	
<b>Identification</b>					
Position longitudinale : Axe 5					
Groupe : Joint de dilatation					
Position transversale : --					
Élément : Épaulement					
Localisation : --					
Cote CEC		Cote CEM (%)			
4		A	B	C	D
		95	0	5	0
Remarque / Observation Éclatement du béton 5%					
Numéro d'activité:				Numéro de photo: <b>JC_5_161003_EM_0572</b>	
Numéro de recommandation:					
<b>Identification</b>					
Position longitudinale : Axe 5					
Groupe : Joint de dilatation					
Position transversale : --					
Élément : Garniture de joint					
Localisation : --					
Cote CEC		Cote CEM (%)			
4		A	B	C	D
		100	0	0	0
Remarque / Observation Présence de débris.					
Numéro d'activité: 2053				Numéro de photo: <b>JC_5_161003_EM_0573</b>	
Numéro de recommandation: 15531

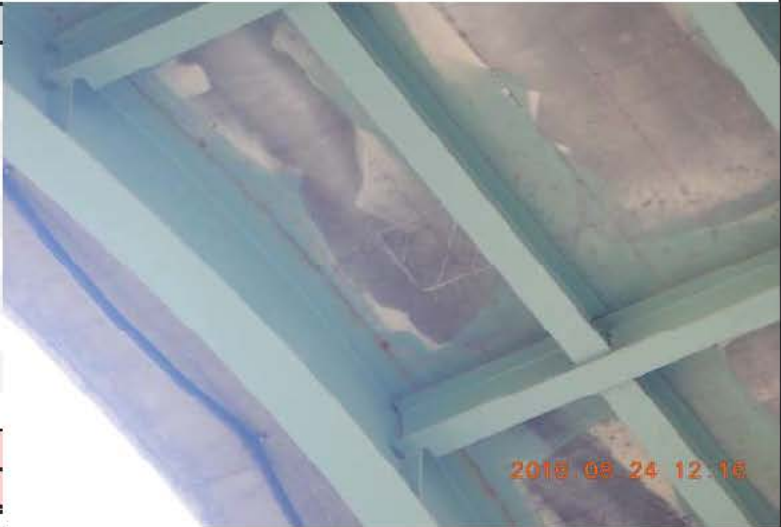
Axe: <b>Jacques-Cartier</b>		Section : <b>Section 5</b>		Structure : <b>Rampe Aval</b>	
<b>Identification</b>					
Position longitudinale :					
Travée 6					
Groupe :					
Platelage					
Position transversale :					
--					
Élément :					
Platelage					
Localisation :					
--					
Cote CEC		Cote CEM (%)			
4		A	B	C	D
		97	2	1	0
Remarque / Observation					
Fissures <0,8 mm et taches de rouille. Délaminage 2 m2.					
Numéro de photo:				JC_5_160824_EM_9137	
Numéro d'activité:					
Numéro de recommandation:					
<b>Identification</b>					
Position longitudinale :					
Travée 6					
Groupe :					
Platelage					
Position transversale :					
--					
Élément :					
Platelage					
Localisation :					
--					
Cote CEC		Cote CEM (%)			
4		A	B	C	D
		97	2	1	0
Remarque / Observation					
Fissures <0,8 mm et taches de rouille. Délaminage 2 m2.					
Numéro de photo:				JC_5_160824_EM_9140	
Numéro d'activité:					
Numéro de recommandation:

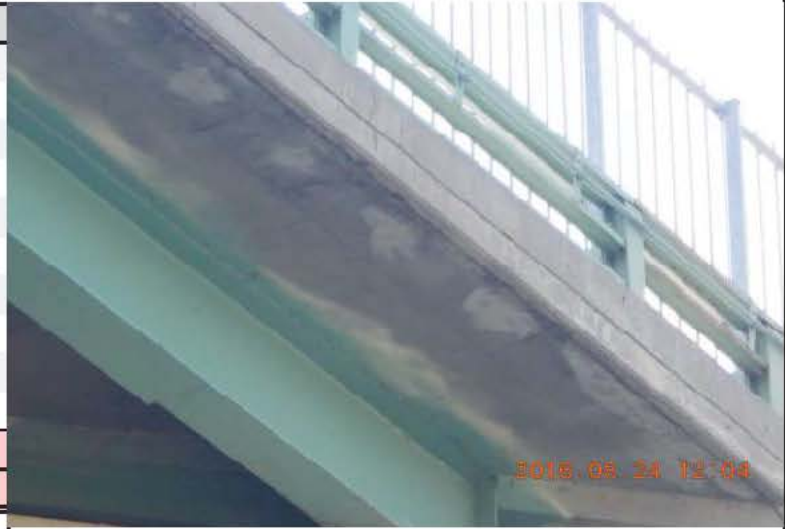
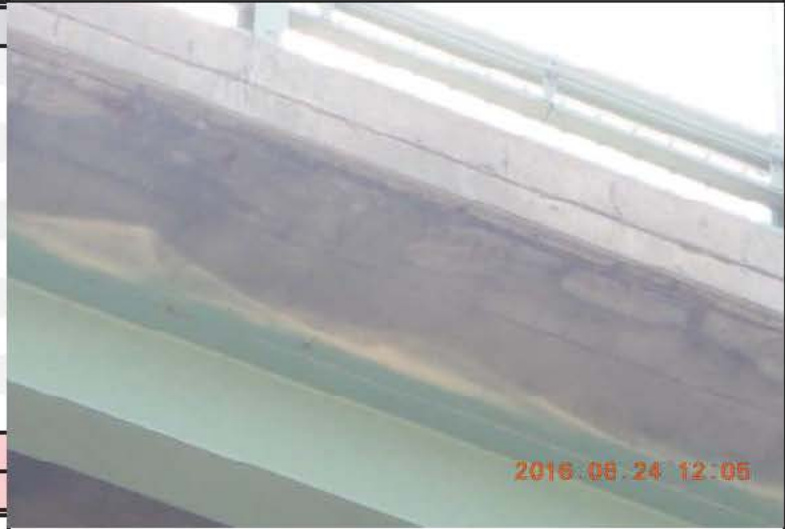
Axe: <b>Jacques-Cartier</b>		Section : <b>Section 5</b>		Structure : <b>Rampe Aval</b>	
<b>Identification</b>					
Position longitudinale :					
Travée 6					
Groupe :					
Platelage					
Position transversale :					
--					
Élément :					
Côté extérieur					
Localisation :					
Extérieur					
Cote CEC		Cote CEM (%)			
4		A	B	C	D
		97	3	0	0
Remarque / Observation					
Fissures <0,8 mm avec efflorescence. Traces de rouille.					
Numéro d'activité:				Numéro de photo: <b>JC_5_160824_EM_9133</b>	
Numéro de recommandation:					
<b>Identification</b>					
Position longitudinale :					
Travée 6					
Groupe :					
Platelage					
Position transversale :					
--					
Élément :					
Côté extérieur					
Localisation :					
Extérieur					
Cote CEC		Cote CEM (%)			
4		A	B	C	D
		97	3	0	0
Remarque / Observation					
Fissures <0,8 mm avec efflorescence. Traces de rouille.					
Numéro d'activité:				Numéro de photo: <b>JC_5_160824_EM_9134</b>

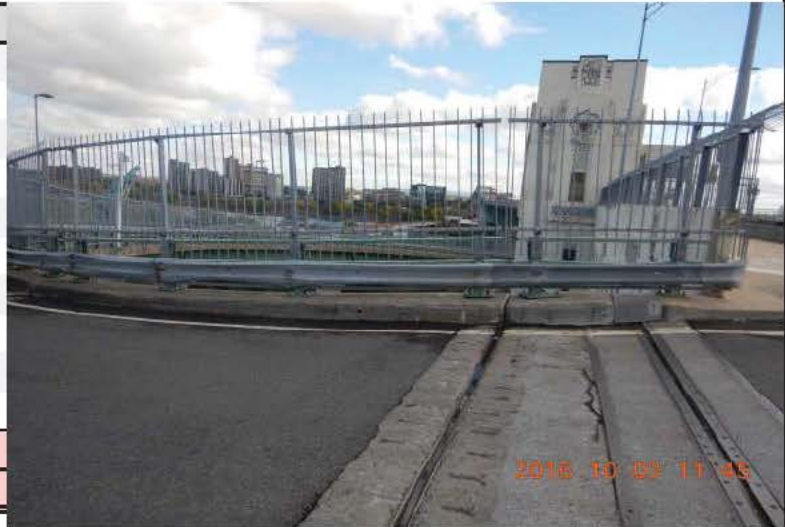
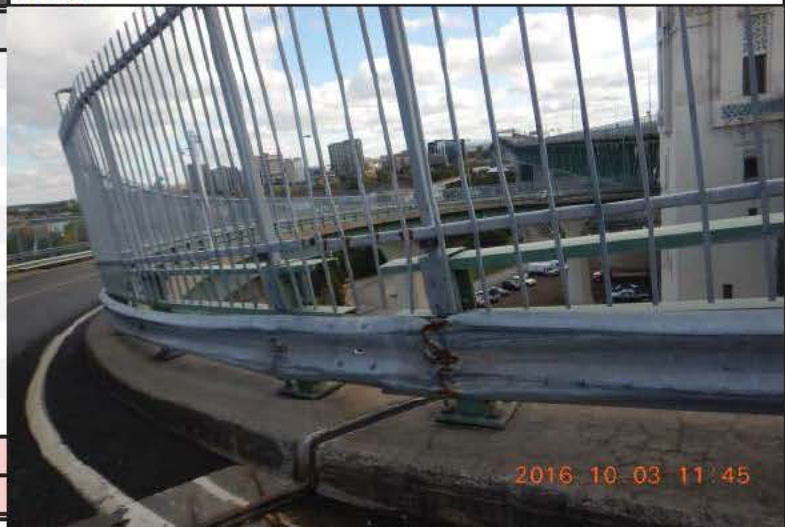
Axe: <b>Jacques-Cartier</b>		Section : <b>Section 5</b>		Structure : <b>Rampe Aval</b>	
<b>Identification</b>					
Position longitudinale : Travée 6					
Groupe : Dispositif de retenue					
Position transversale : --					
Élément : Glissière					
Localisation : Intérieur					
Cote CEC		Cote CEM (%)			
4		A	B	C	D
		98	2	0	0
Remarque / Observation Corrosion légère à moyenne. GTOG endommagée. Barrotins du rehaussement endommagés.					
Numéro de photo: <b>JC_5_161003_EM_0589</b>					
Numéro d'activité: <b>3071</b>					
Numéro de recommandation: <b>10011</b>					
<b>Identification</b>					
Position longitudinale : Travée 6					
Groupe : Dispositif de retenue					
Position transversale : --					
Élément : Glissière					
Localisation : Intérieur					
Cote CEC		Cote CEM (%)			
4		A	B	C	D
		98	2	0	0
Remarque / Observation Corrosion légère à moyenne. GTOG endommagée. Barrotins du rehaussement endommagés.					
Numéro de photo: <b>JC_5_161003_EM_0592</b>

Numéro d'activité: <b>3071</b>					
Numéro de recommandation: <b>10011</b>

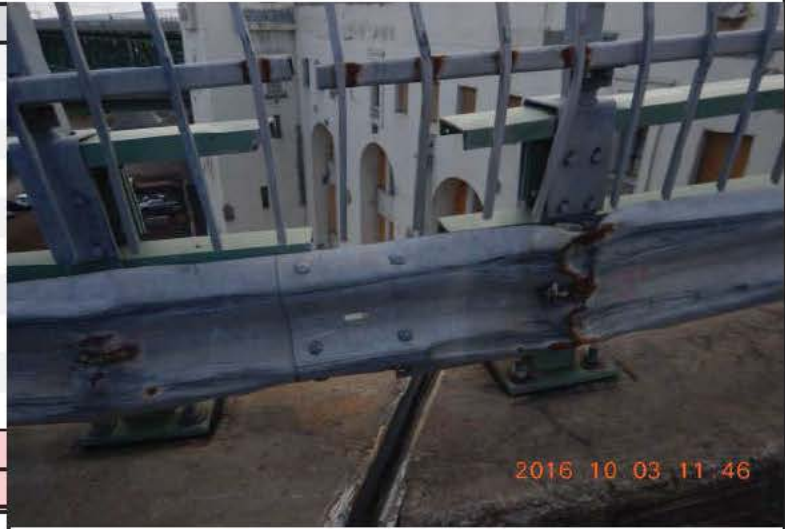
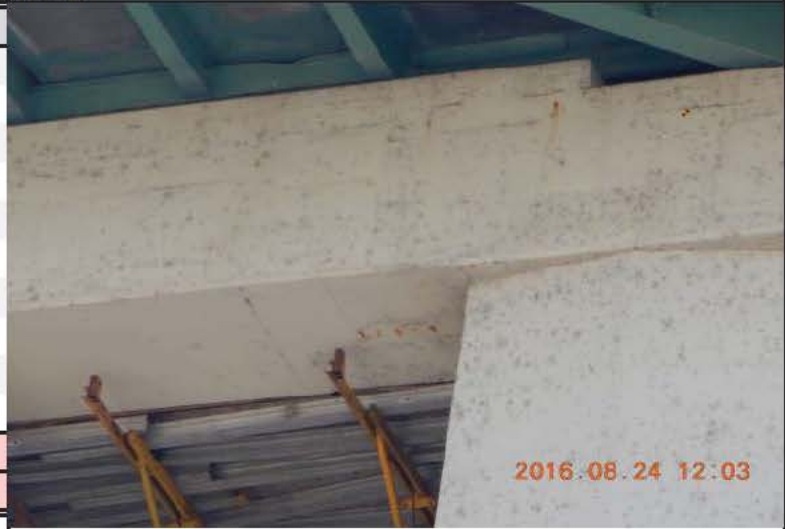
Axe: <b>Jacques-Cartier</b>		Section : <b>Section 5</b>		Structure : <b>Rampe Aval</b>	
<b>Identification</b>					
Position longitudinale :					
Travée 6					
Groupe :					
Dispositif de retenue					
Position transversale :					
--					
Élément :					
Glissière					
Localisation :					
Intérieur					
Cote CEC		Cote CEM (%)			
4		A	B	C	D
		98	2	0	0
Remarque / Observation					
Corrosion légère à moyenne. GTOG endommagée. Barrotins du rehaussement endommagés.					
Numéro de photo:				JC_5_161003_EM_0593	
Numéro d'activité:		3071			
Numéro de recommandation:		10011			
<b>Identification</b>					
Position longitudinale :					
Axe 6					
Groupe :					
Unités de fondation					
Position transversale :					
--					
Élément :					
Chevêtre					
Localisation :					
--					
Cote CEC		Cote CEM (%)			
4		A	B	C	D
		60	40	0	0
Remarque / Observation					
Fissures polygonales <0,8 mm. Écaillage de l'enduit de surface. Traces de rouille.

Numéro de photo:				JC_5_160824_EM_9129	
Numéro d'activité:					
Numéro de recommandation:

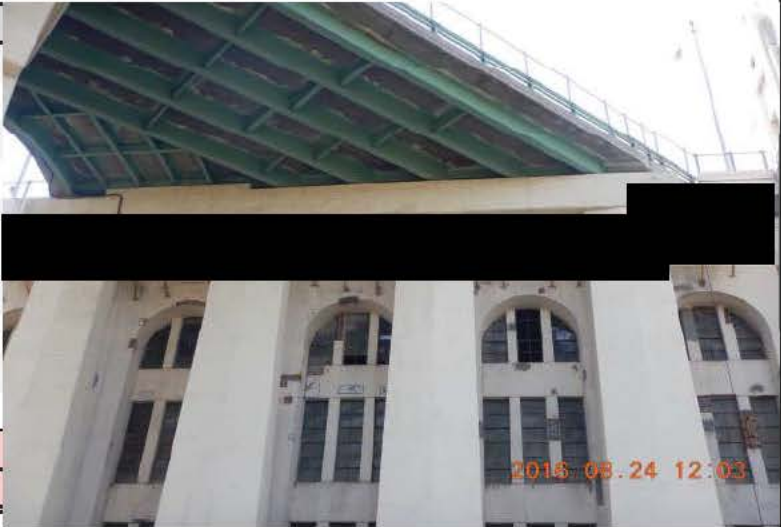
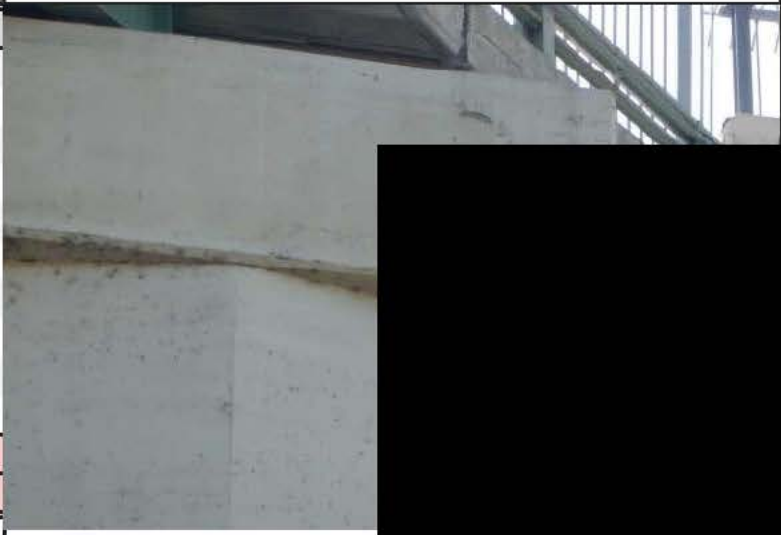
Axe: <b>Jacques-Cartier</b>		Section : <b>Section 5</b>		Structure : <b>Rampe Aval</b>	
<b>Identification</b>					
Position longitudinale :					
Axe 6					
Groupe :					
Unités de fondation					
Position transversale :					
--					
Élément :					
Chevêtre					
Localisation :					
--					
Cote CEC		Cote CEM (%)			
4		A	B	C	D
		60	40	0	0
Remarque / Observation					
Fissures polygonales <0,8 mm. Écaillage de l'enduit de surface. Traces de rouille.					
Numéro de photo: <b>JC_5_160824_EM_9128</b>					
Numéro d'activité:					
Numéro de recommandation:					
<b>Identification</b>					
Position longitudinale :					
Axe 6					
Groupe :					
Unités de fondation					
Position transversale :					
--					
Élément :					
Chevêtre					
Localisation :					
--					
Cote CEC		Cote CEM (%)			
4		A	B	C	D
		60	40	0	0
Remarque / Observation					
Fissures polygonales <0,8 mm. Écaillage de l'enduit de surface. Traces de rouille.					
Numéro de photo: <b>JC_5_160824_EM_9130</b>

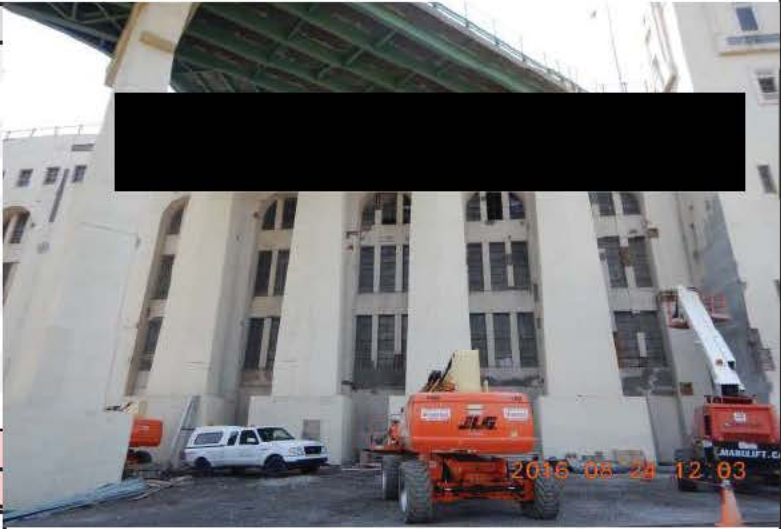
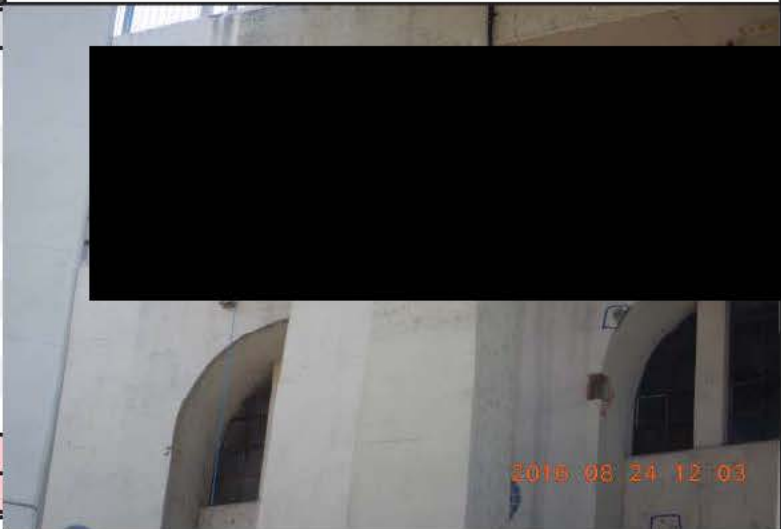
<b>Axe:</b>	<b>Jacques-Cartier</b>	<b>Section :</b>	Section 5	<b>Structure :</b>	Rampe Aval
<b>Identification</b>					
<b>Position longitudinale :</b>					
Axe 6					
<b>Groupe :</b>					
Unités de fondation					
<b>Position transversale :</b>					
--					
<b>Élément :</b>					
Fondation					
<b>Localisation :</b>					
Est					
<b>Cote CEC</b>		<b>Cote CEM (%)</b>			
4		<b>A</b>	<b>B</b>	<b>C</b>	<b>D</b>
<b>Remarque / Observation</b>					
<b>Numéro de photo:</b>				JC_5_160824_EM_9123	
<b>Numéro d'activité:</b>					
<b>Numéro de recommandation:</b>					
<b>Identification</b>					
<b>Position longitudinale :</b>					
Axe 6					
<b>Groupe :</b>					
Unités de fondation					
<b>Position transversale :</b>					
--					
<b>Élément :</b>					
Colonne & Banc					
<b>Localisation :</b>					
Est					
<b>Cote CEC</b>		<b>Cote CEM (%)</b>			
4		<b>A</b>	<b>B</b>	<b>C</b>	<b>D</b>
		60	40	0	0
<b>Remarque / Observation</b>					
Fissures polygonales <0,8 mm. Écaillage de l'enduit de surface.

<b>Numéro de photo:</b>				JC_5_160824_EM_9124	
<b>Numéro d'activité:</b>					
<b>Numéro de recommandation:</b>

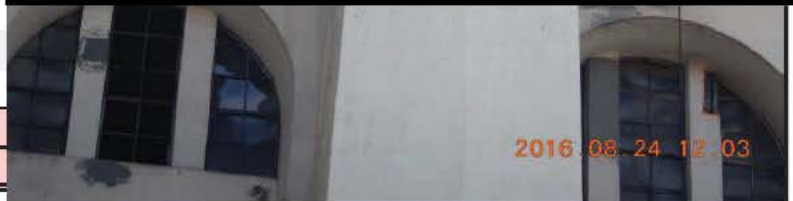
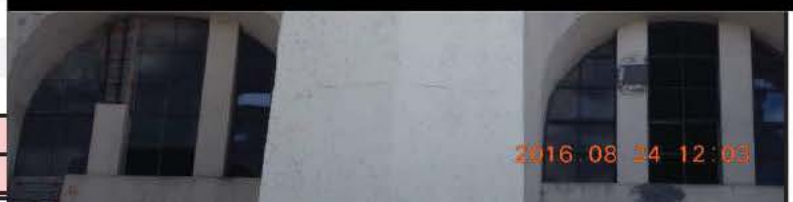
Axe: <b>Jacques-Cartier</b>		Section : <b>Section 5</b>		Structure : <b>Rampe Aval</b>	
<b>Identification</b>					
Position longitudinale :					
Axe 6					
Groupe :					
Unités de fondation					
Position transversale :					
--					
Élément :					
Colonne & Banc					
Localisation :					
Ouest					
Cote CEC		Cote CEM (%)			
4		A	B	C	D
		60	40	0	0
Remarque / Observation					
Fissures polygonales <0,8 mm. Écaillage de l'enduit de surface.					
Numéro d'activité:				Numéro de photo: <b>JC_5_160824_EM_9127</b>	
Numéro de recommandation:					
<b>Identification</b>					
Position longitudinale :					
Axe 6					
Groupe :					
Unités de fondation					
Position transversale :					
--					
Élément :					
Colonne & Banc					
Localisation :					
Centre - Ouest					
Cote CEC		Cote CEM (%)			
4		A	B	C	D
		60	39	1	0
Remarque / Observation					
Zones de délaminage de 1 m2. Fissures polygonales <0,8 mm. Écaillage de l'enduit de surface.

Numéro d'activité:				Numéro de photo: <b>JC_5_160824_EM_9126</b>	
Numéro de recommandation:

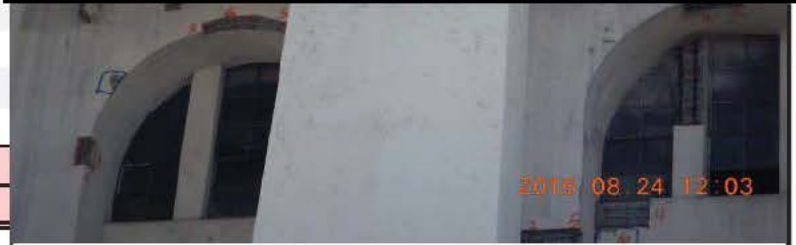
Axe: <b>Jacques-Cartier</b>		Section : <b>Section 5</b>		Structure : <b>Rampe Aval</b>	
<b>Identification</b>					
Position longitudinale :					
Axe 6					
Groupe :					
Unités de fondation					
Position transversale :					
--					
Élément :					
Colonne & Banc					
Localisation :					
Centre - Est					
Cote CEC		Cote CEM (%)			
4		A	B	C	D
		100	0	0	0
Remarque / Observation					
Fissures polygonales <0,8 mm. Écaillage de l'enduit de surface.					
Numéro d'activité:				Numéro de photo: <b>JC_5_160824_EM_9125</b>	
Numéro de recommandation:					
<b>Identification</b>					
Position longitudinale :					
Axe 6					
Groupe :					
Joint de dilatation					
Position transversale :					
--					
Élément :					
Épaulement					
Localisation :					
--					
Cote CEC		Cote CEM (%)			
3		A	B	C	D
		70	30	0	0
Remarque / Observation					
Désagrégation moyenne du béton.					
Numéro d'activité:				Numéro de photo: <b>JC_5_161003_EM_0581</b>	
Numéro de recommandation:

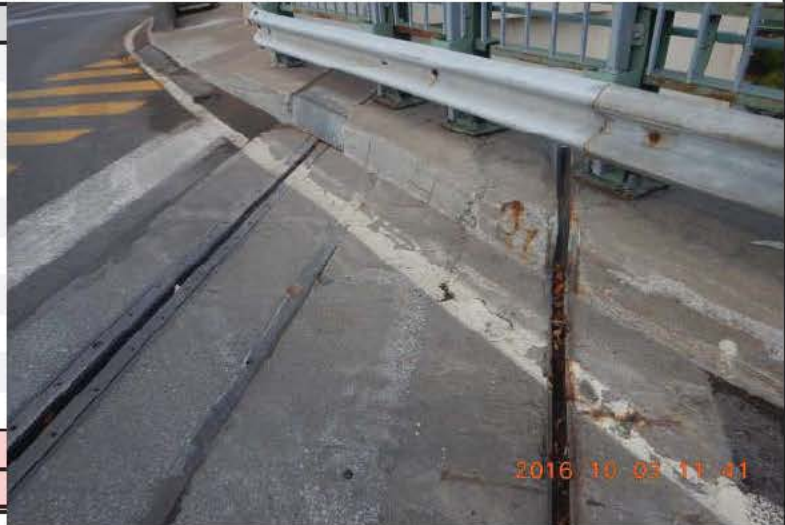
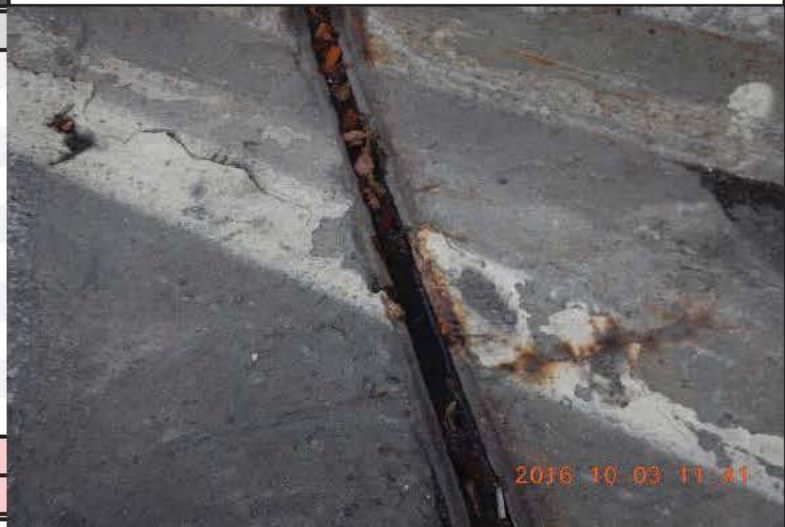
Axe: <b>Jacques-Cartier</b>		Section : <b>Section 5</b>		Structure : <b>Rampe Aval</b>	
<b>Identification</b>					
Position longitudinale :					
Axe 6					
Groupe :					
Joint de dilatation					
Position transversale :					
--					
Élément :					
Épaulement					
Localisation :					
--					
Cote CEC		Cote CEM (%)			
3		A	B	C	D
		70	30	0	0
Remarque / Observation					
Désagrégation moyenne du béton.					
Numéro d'activité:				Numéro de photo: <b>JC_5_161003_EM_0577</b>	
Numéro de recommandation:					
<b>Identification</b>					
Position longitudinale :					
Axe 6					
Groupe :					
Joint de dilatation					
Position transversale :					
--					
Élément :					
Garniture de joint					
Localisation :					
--					
Cote CEC		Cote CEM (%)			
4		A	B	C	D
		100	0	0	0
Remarque / Observation					
Présence de débris.					
Numéro d'activité: <b>2053</b>				Numéro de photo: <b>JC_5_161003_EM_0579</b>	
Numéro de recommandation: <b>15531</b>
