# Rapport d'inspection annuelle

Inspection générale de la rampe aval du pont Jacques-Cartier, section 5  
Version finale

Contrat: 62408

16 décembre 2016

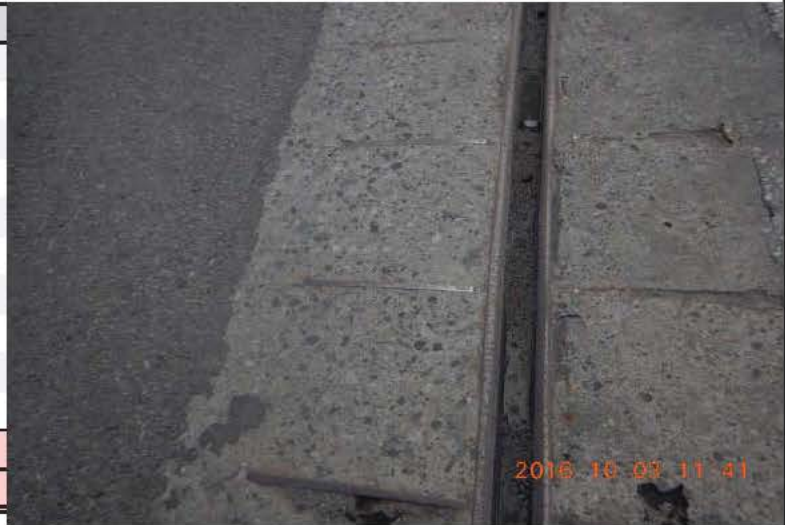
Axe: <b>Jacques-Cartier</b>		Section : <b>Section 5</b>		Structure : <b>Rampe Aval</b>	
<b>Identification</b>					
Position longitudinale :					
Axe 6					
Groupe :					
Joint de dilatation					
Position transversale :					
--					
Élément :					
Garniture de joint					
Localisation :					
--					
Cote CEC		Cote CEM (%)			
4		A	B	C	D
		100	0	0	0
Remarque / Observation					
Présence de débris.					
		Numéro de photo: <b>JC_5_161003_EM_0580</b>			
		Numéro d'activité: <b>2053</b>			
		Numéro de recommandation: <b>15531</b>			
<b>Identification</b>					
Position longitudinale :					
Travée 7					
Groupe :					
Platelage					
Position transversale :					
--					
Élément :					
Platelage					
Localisation :					
--					
Cote CEC		Cote CEM (%)			
4		A	B	C	D
Remarque / Observation					
Travaux en cours.					
		Numéro de photo: <b>JC_5_160824_EM_9135</b>			
		Numéro d'activité:			
		Numéro de recommandation:

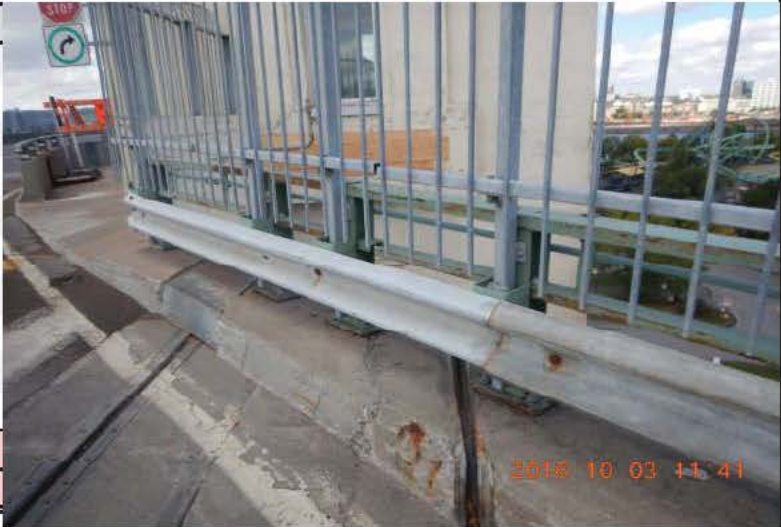
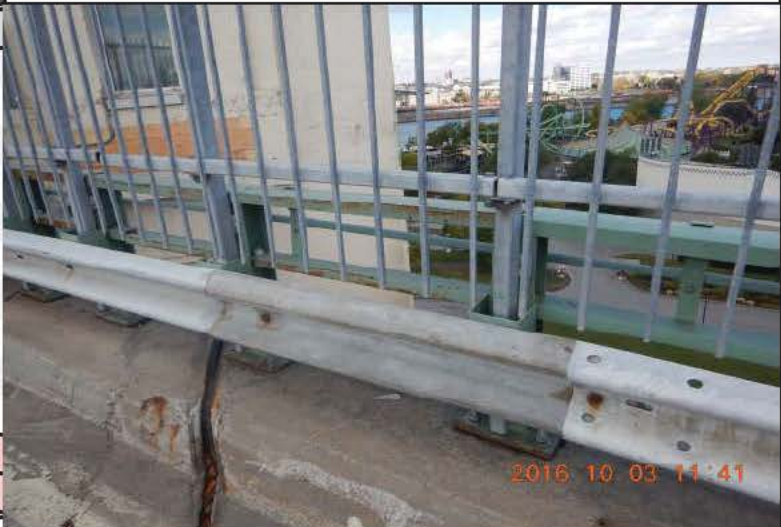
Axe: <b>Jacques-Cartier</b>		Section : <b>Section 5</b>		Structure : <b>Rampe Aval</b>	
<b>Identification</b>					
Position longitudinale : Travée 7					
Groupe : Dispositif de retenue					
Position transversale : --					
Élément : Glissière					
Localisation : Extérieur					
Cote CEC		Cote CEM (%)			
3		A	B	C	D
		98	2	0	0
Remarque / Observation Corrosion légère à moyenne.					
Numéro de photo: <b>JC_5_161003_EM_0575</b>					
Numéro d'activité:					
Numéro de recommandation:					
<b>Identification</b>					
Position longitudinale : Travée 7					
Groupe : Dispositif de retenue					
Position transversale : --					
Élément : Glissière					
Localisation : Extérieur					
Cote CEC		Cote CEM (%)			
3		A	B	C	D
		98	2	0	0
Remarque / Observation Corrosion légère à moyenne.					
Numéro de photo: <b>JC_5_161003_EM_0576</b>					
Numéro d'activité:					
Numéro de recommandation:

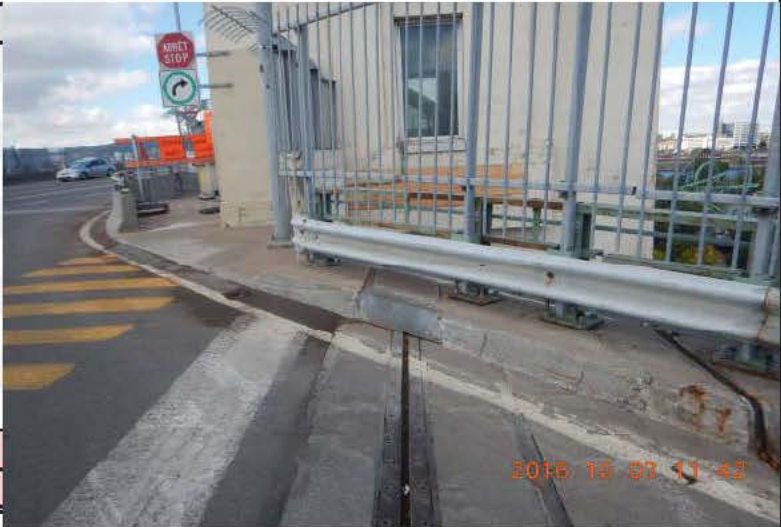
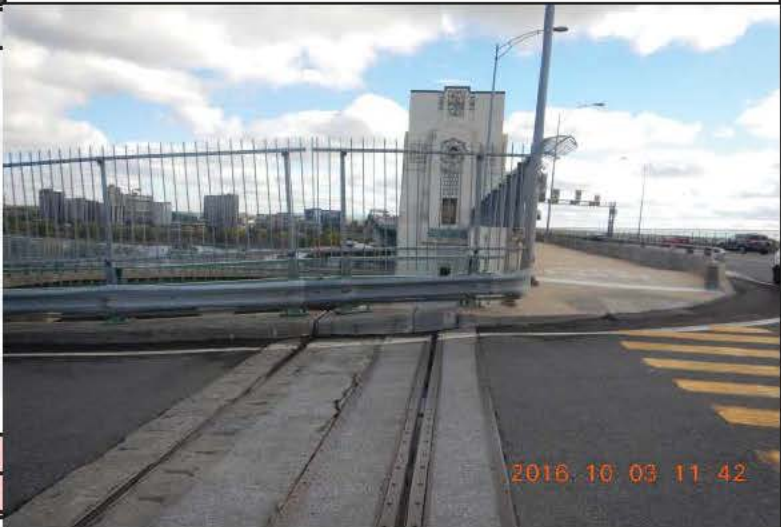
<b>Axe:</b>	<b>Jacques-Cartier</b>	<b>Section :</b>	Section 5	<b>Structure :</b>	Rampe Aval
<b>Identification</b>					
<b>Position longitudinale :</b>					
Travée 7					
<b>Groupe :</b>					
Dispositif de retenue					
<b>Position transversale :</b>					
--					
<b>Élément :</b>					
Glissière					
<b>Localisation :</b>					
Extérieur					
<b>Cote CEC</b>		<b>Cote CEM (%)</b>			
3		<b>A</b>	<b>B</b>	<b>C</b>	<b>D</b>
		98	2	0	0
<b>Remarque / Observation</b>					
Corrosion légère à moyenne.					
<b>Numéro de photo:</b>					
JC_5_161003_EM_0582					
<b>Numéro d'activité:</b>					
<b>Numéro de recommandation:</b>					
<b>Identification</b>					
<b>Position longitudinale :</b>					
Travée 7					
<b>Groupe :</b>					
Dispositif de retenue					
<b>Position transversale :</b>					
--					
<b>Élément :</b>					
Glissière					
<b>Localisation :</b>					
Intérieur					
<b>Cote CEC</b>		<b>Cote CEM (%)</b>			
4		<b>A</b>	<b>B</b>	<b>C</b>	<b>D</b>

98	2	0	0
<b>Remarque / Observation</b>					
Corrosion légère à moyenne					
<b>Numéro de photo:</b>					
JC_5_161003_EM_0588					
<b>Numéro d'activité:</b>					
<b>Numéro de recommandation:</b>

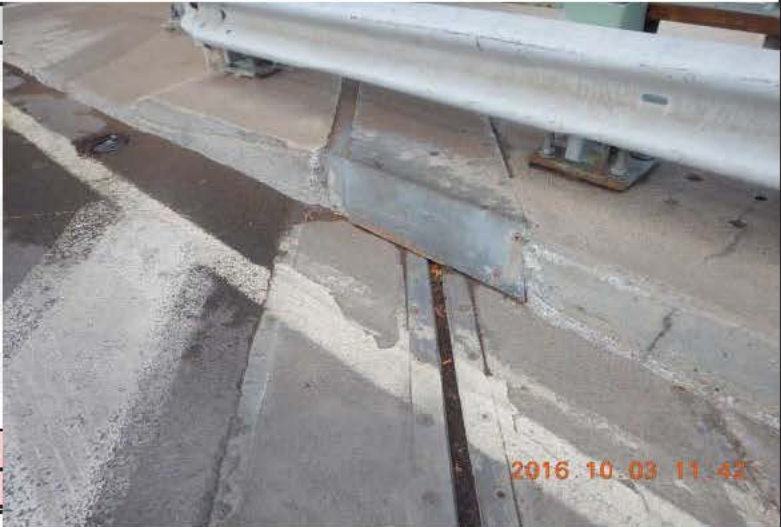
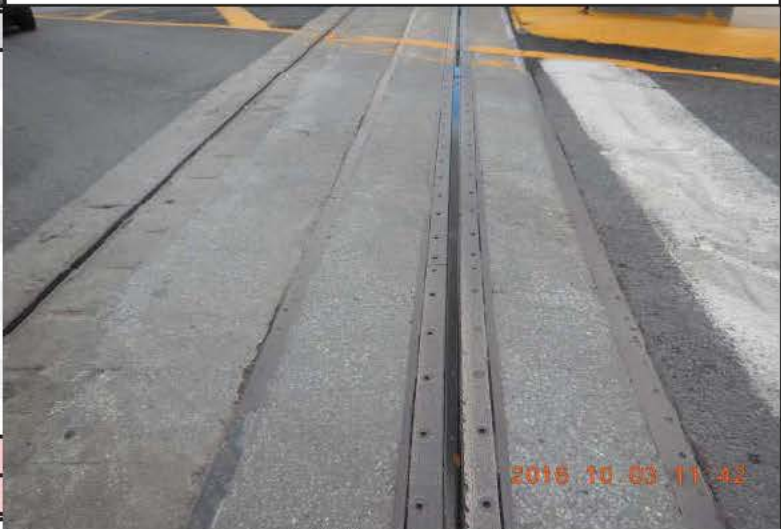
Axe: <b>Jacques-Cartier</b>		Section : <b>Section 5</b>		Structure : <b>Rampe Aval</b>	
<b>Identification</b>					
Position longitudinale : Axe 7					
Groupe : Joint de dilatation					
Position transversale : --					
Élément : Épaulement					
Localisation : --					
Cote CEC		Cote CEM (%)			
4		A	B	C	D
		100	0	0	0
Remarque / Observation					
Numéro de photo: <b>JC_5_161003_EM_0583</b>					
Numéro d'activité:					
Numéro de recommandation:					
<b>Identification</b>					
Position longitudinale : Axe 7					
Groupe : Joint de dilatation					
Position transversale : --					
Élément : Épaulement					
Localisation : --					
Cote CEC		Cote CEM (%)			
4		A	B	C	D
		100	0	0	0
Remarque / Observation					
Numéro de photo: <b>JC_5_161003_EM_0584</b>					
Numéro d'activité:					
Numéro de recommandation:

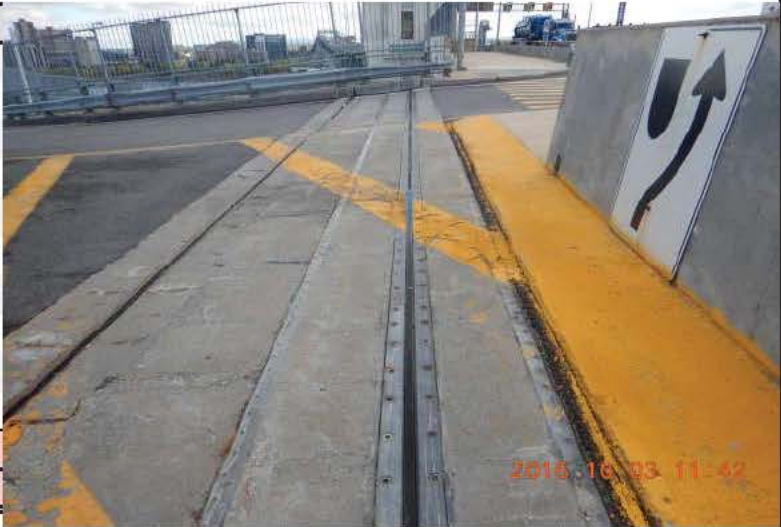
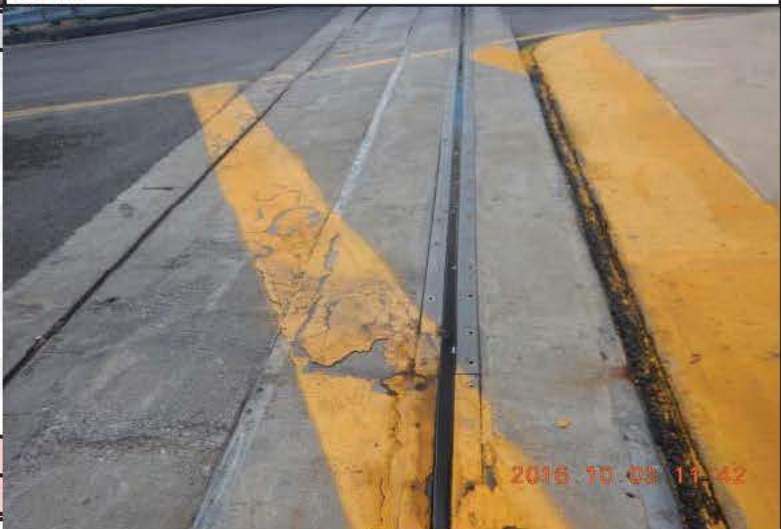
Axe: <b>Jacques-Cartier</b>		Section : <b>Section 5</b>		Structure : <b>Rampe Aval</b>	
<b>Identification</b>					
Position longitudinale : Axe 7					
Groupe : Joint de dilatation					
Position transversale : --					
Élément : Garniture de joint					
Localisation : --					
Cote CEC		Cote CEM (%)			
4		A	B	C	D
		100	0	0	0
Remarque / Observation Présence de débris.					
Numéro de photo: <b>JC_5_161003_EM_0585</b>					
Numéro d'activité: <b>2053</b>					
Numéro de recommandation: <b>15531</b>					
<b>Identification</b>					
Position longitudinale : Axe 7					
Groupe : Joint de dilatation					
Position transversale : --					
Élément : Garniture de joint					
Localisation : --					
Cote CEC		Cote CEM (%)			
4		A	B	C	D
		100	0	0	0
Remarque / Observation Présence de débris.					
Numéro de photo: <b>JC_5_161003_EM_0586</b>					
Numéro d'activité: <b>2053</b>					
Numéro de recommandation: <b>15531</b>

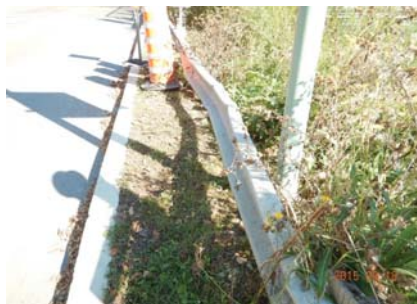
Photographies 1 - côté sud  
#JC\_5\_150918 [REDACTED]\_4202\_r15

Dernière inspection: 2015-09-18						Évaluation: N/A	
A	B	C	D	CMI	CEC	FCS	Mode de rupture
85	15	0	0	2	1	N/A	N/A
Commentaires		Glissière non raccordée à la rampe. GTOG déformée. Absence de transition de rigidité, côté sud.				Commentaires de l'évaluateur:	
Activités		Code	Unité	Quantité	Code	Unité	Quantité
Recommandation		3072	unité	1	3074	m	10
		10009				10180

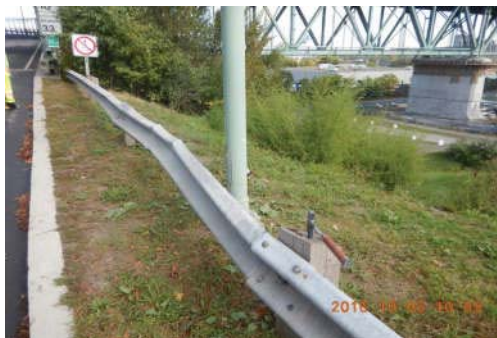
Photographies 1 - côté sud  
#JC\_5\_161003\_EM\_0513

Dernière inspection: 2016-10-03						Évaluation: N/A	
A	B	C	D	CMI	CEC	FCS	Mode de rupture
75	15	5	5	10	1	N/A	N/A
Commentaires		Glissière non raccordée à la rampe. GTOG accidenté sur 6 m. Absence de transition de rigidité, côté sud. 7 poteau avec pourriture très importante.				Commentaires de l'évaluateur:	
Activités		Code	Unité	Quantité	Code	Unité	Quantité
Recommandation		3072	unité	1	3074	m	6
		10009			10180

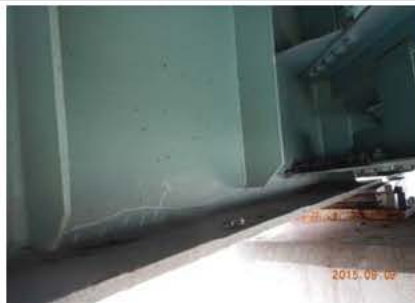
Photographies 1 - face nord  
#JC\_5\_150918\_3796\_r15

Dernière inspection: 2015-09-18						Évaluation: N/A	
A	B	C	D	CMI	CEC	FCS	Mode de rupture
98	2	0	0	1	2	N/A	N/A
Commentaires		Perte de matériau de 2-3 mm au bas de l'âme chaque côté réduisant la capacité de 20% à 30%. présence de soudures par points en zone de traction.				Commentaires de l'évaluateur:	
Activités		Code	Unité	Quantité	Code	Unité	Quantité
Recommandation		3221	---	---	N/A	N/A	N/A

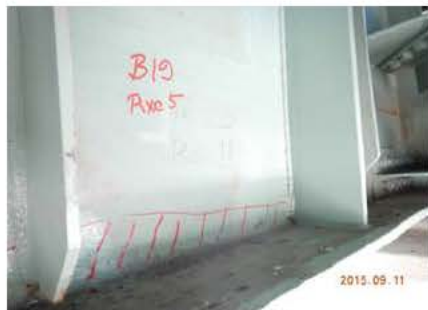
Photographies 1 - face sud  
#JC 5 150911 [REDACTED] 4032\_r15

Perte de matériau de 2-5 mm au bas de l'âme réduisant la capacité de 20% à 30%, l=3600.

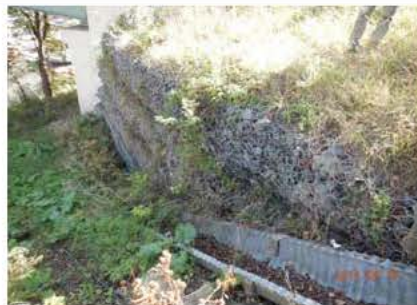
Photographies 1 - côté sud  
#JC 5 150911\_4204\_r15

Affaissement du mur de gabions à l'axe 0.  
Perte de mortier moyenne à très importante au niveau de pierre cimentée, côté sud.

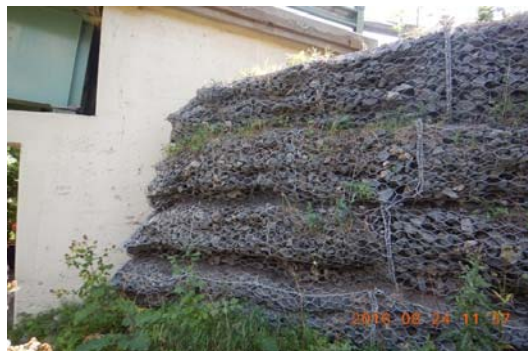
#JC\_5\_160824\_EM\_9093

Affaissement du mur de gabions à l'axe 0.  
Perte de mortier moyenne à très importante au niveau de pierre cimentée, côté sud.
