COMMISSION DES CHAMPS DE BATAILLE NATIONAUX

Réaménagement de la côte Gilmour pour l'ouverture hivernale

Rapport synthèse final

Étape des plans préliminaires
Version finale

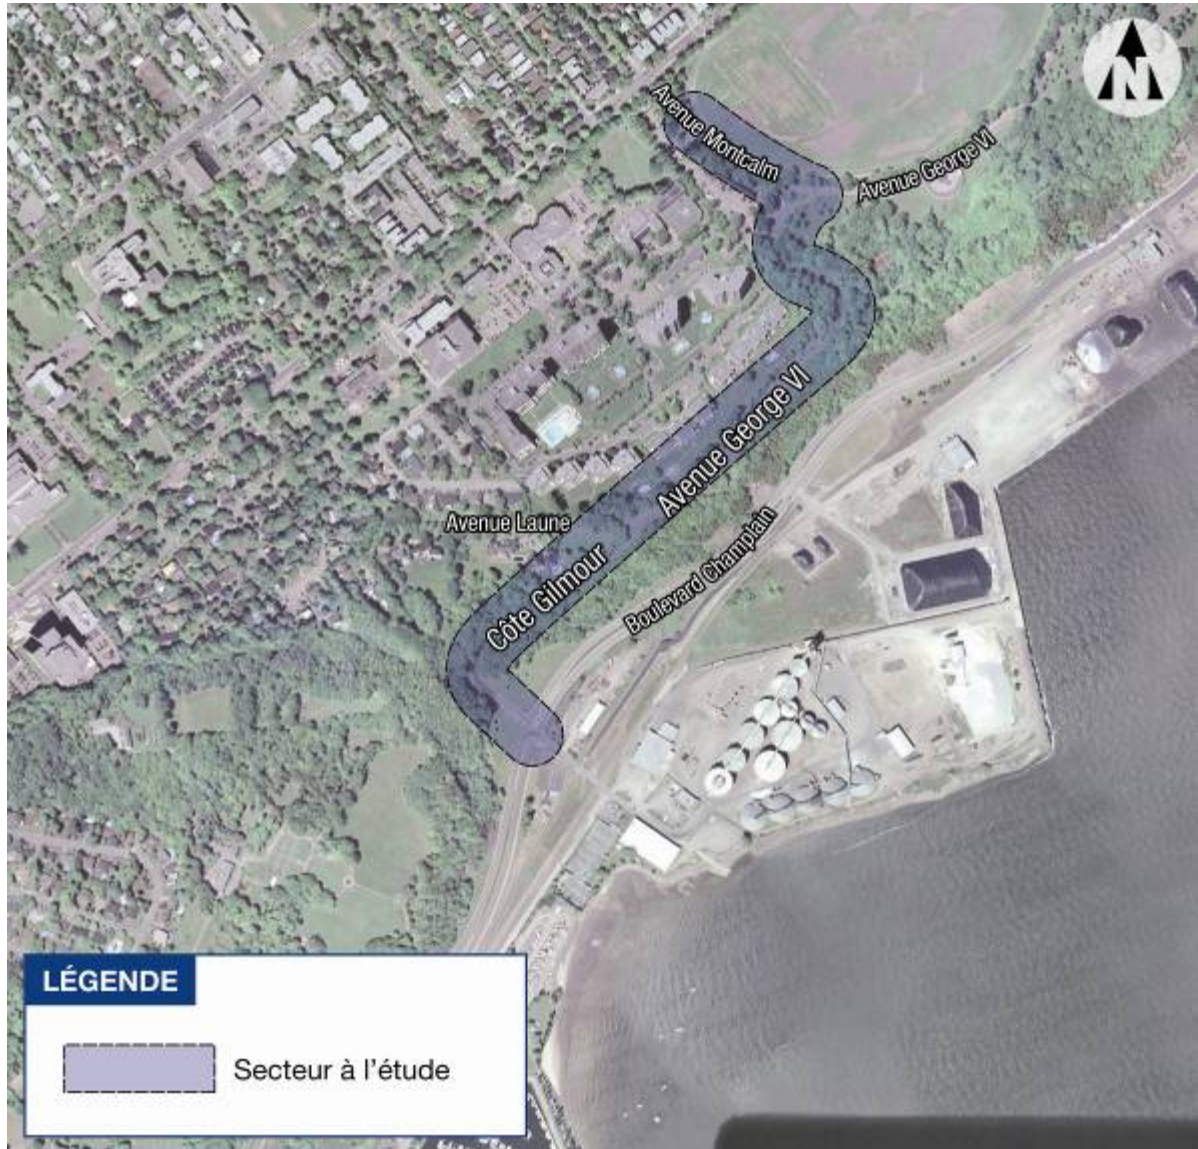
Figure 1.1 : Secteur à l'étude

Le secteur à l'étude comprend la côte Gilmour, l'avenue Georges VI entre l'avenue de Laune et l'avenue Montcalm ainsi que les intersections du boulevard Champlain et de la côte Gilmour, de l'avenue Montcalm et de l'avenue Georges VI et de l'avenue de Laune et de l'avenue Georges VI. La figure 1.1 illustre le secteur à l'étude.

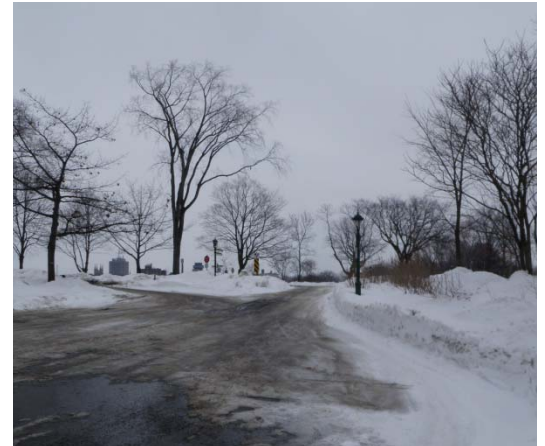
Difficulté de compréhension quant à l'utilisation des voies

La présence de neige au sol, l'absence de marquage de la ligne axiale, la non-conformité des panneaux de contournement d'obstacle (petite dimension) et la géométrie non-habituelle (à angle) sont des aspects pouvant induire en erreur le conducteur. Le conducteur pourrait circuler à sens inverse pour accéder à l'avenue Montcalm.

Approche avenue George VI à 30 m de l'intersection George VI/Montcalm

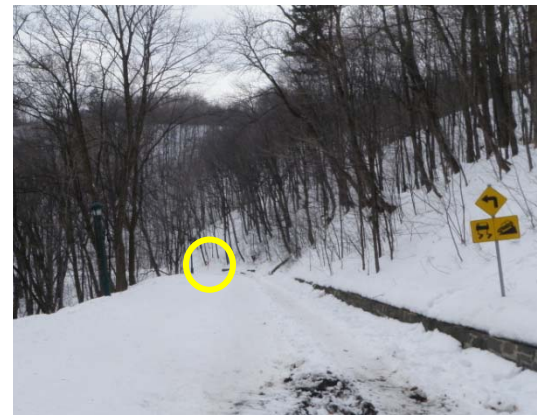
Guidage inadéquat de la courbe à 90°

Les chevrons d'alignement présents pour diriger le conducteur dans la courbe à 90° au bas de la pente de 12% sont difficilement visibles à 70 m. En effet, le contraste des panneaux est faible en présence de la neige.

D'ailleurs, la présence de végétation à l'intérieur de la courbe réduit également la visibilité de la courbe, ce qui rend plus difficile la perception de la continuité de la courbe.

Côte Gilmour, direction ouest à 70 m de la courbe à 90°

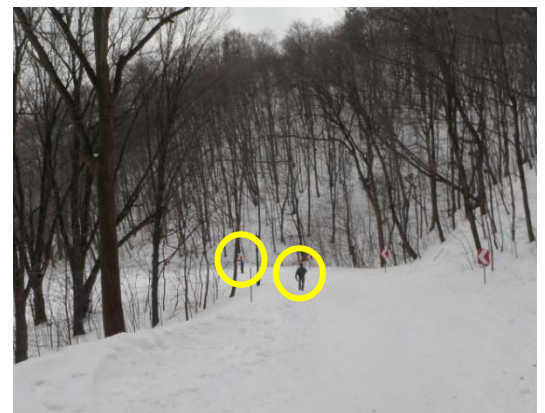
Présence de piétons en période hivernale

Lors des observations terrain du 15 février 2012, plusieurs piétons ont circulé sur la côte Gilmour. De plus, il est à noter la présence de pistes de ski de fond et de raquettes dans l'environnement immédiat de la côte Gilmour. L'Annexe A présente une carte des activités hivernales du Parc des Champs-de-Bataille nationaux.

Côte Gilmour près de la courbe à 90°

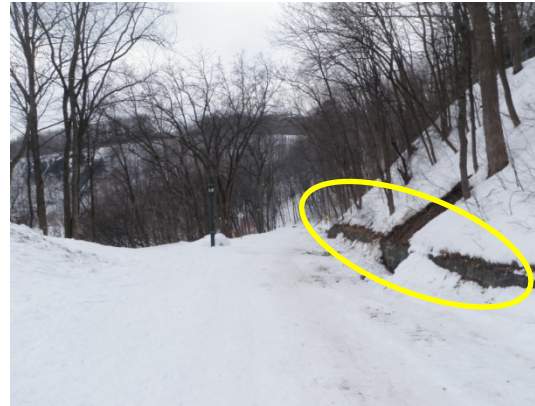
Présence de neige au-dessus du mur de soutènement

Le fait que le remblai soit au-dessus du mur de soutènement favorise l'écoulement de l'eau ou de l'eau de fonte directement sur la chaussée de la côte Gilmour. En situation de gel/dégel, l'accumulation de l'eau sur la chaussée contribuerait à la formation de plaque de glace. À l'ultime, la reconstruction du mur de soutènement doit considérer cet aspect pour réduire le risque de formation de plaques de glace.

Côte Gilmour à l'ouest de l'avenue de Laune

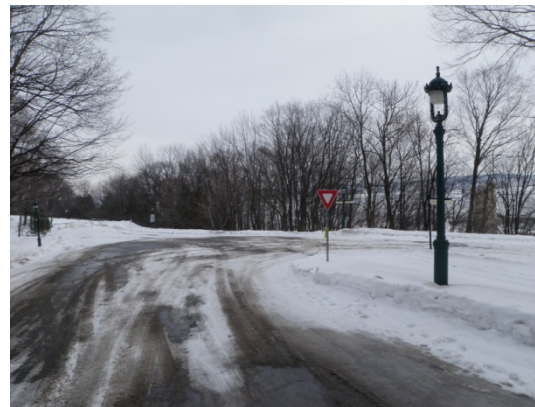
Intersection avenue de Laune et côte Gilmour à angle avec cédez de passage

Cette géométrie complexifie l'insertion véhiculaire via l'avenue de Laune vers la côte Gilmour en raison de la visibilité réduite de l'approche ouest (situation pouvant être plus critique en situation hivernale en raison de la présence de banc de neige) et de la difficulté d'anticiper si un véhicule provenant de l'approche de l'avenue George VI poursuit son parcours sur la côte Gilmour ou se dirige vers l'avenue de Laune. De plus, la géométrie favorise des virages à haute vitesse vers l'avenue de Laune pour les véhicules venant de l'est. Le panneau « Cédez le passage » n'est pas approprié.

Intersection de Laune / côte Gilmour – approche nord

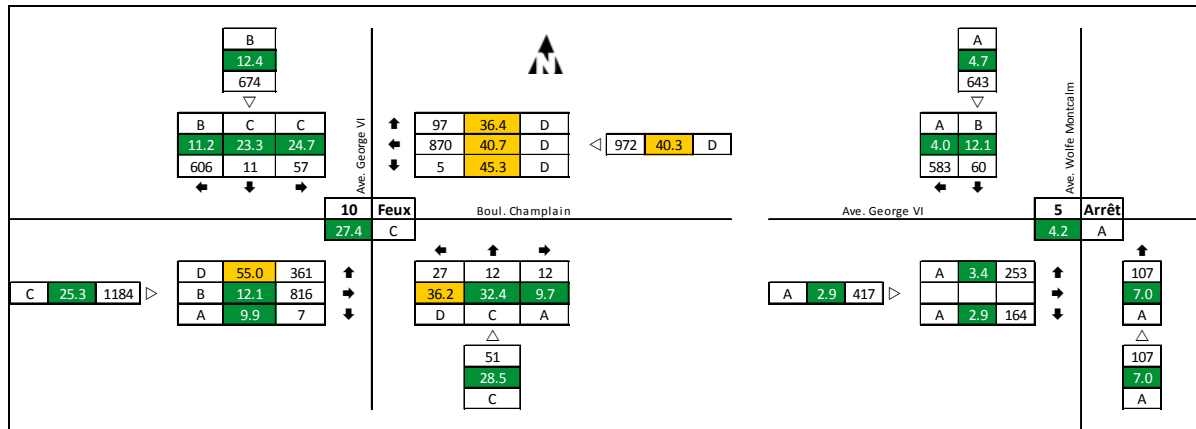
Figure 2.2 : Débits véhiculaires et niveaux de service à l'heure de pointe de l'après-midi – mercredi 8 juin 2011

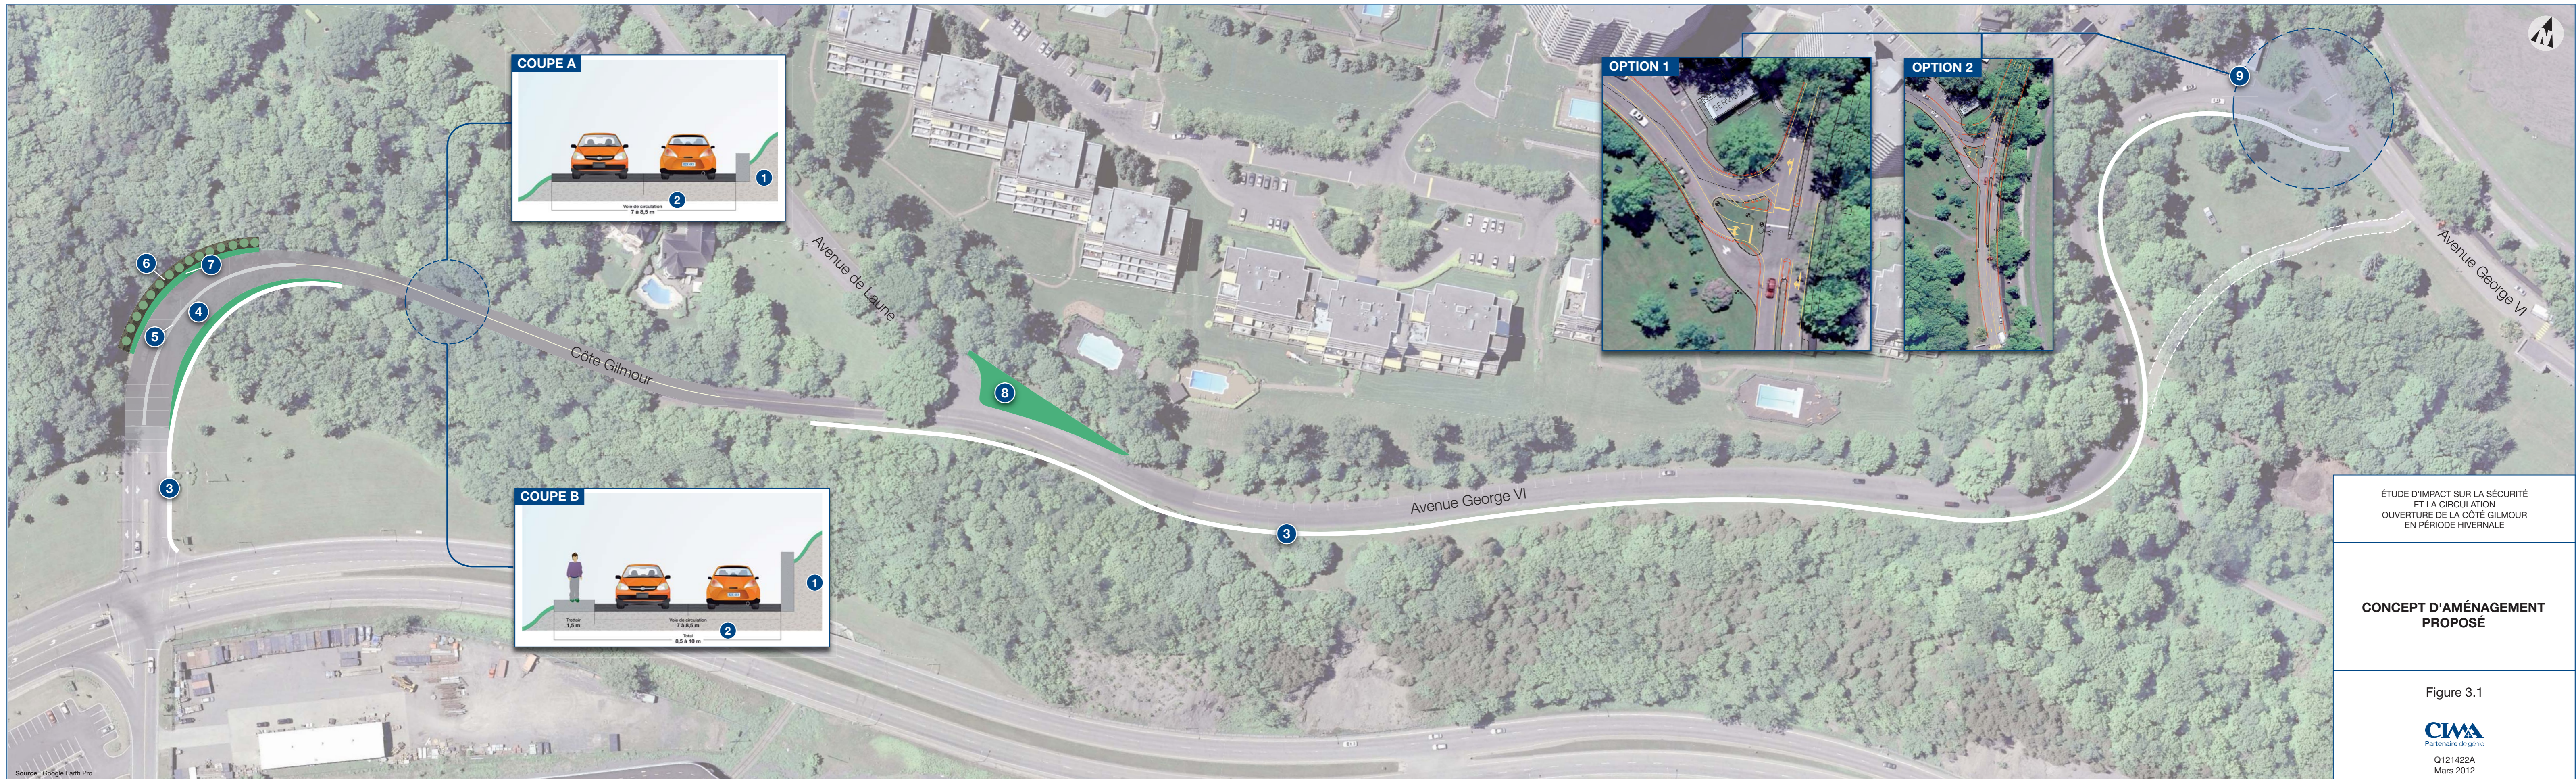
ÉTUDE D'IMPACT SUR LA SÉCURITÉ
ET LA CIRCULATION
OUVERTURE DE LA CÔTÉ GILMOUR
EN PÉRIODE HIVERNALE

**CONCEPT D'AMÉNAGEMENT
PROPOSÉ**

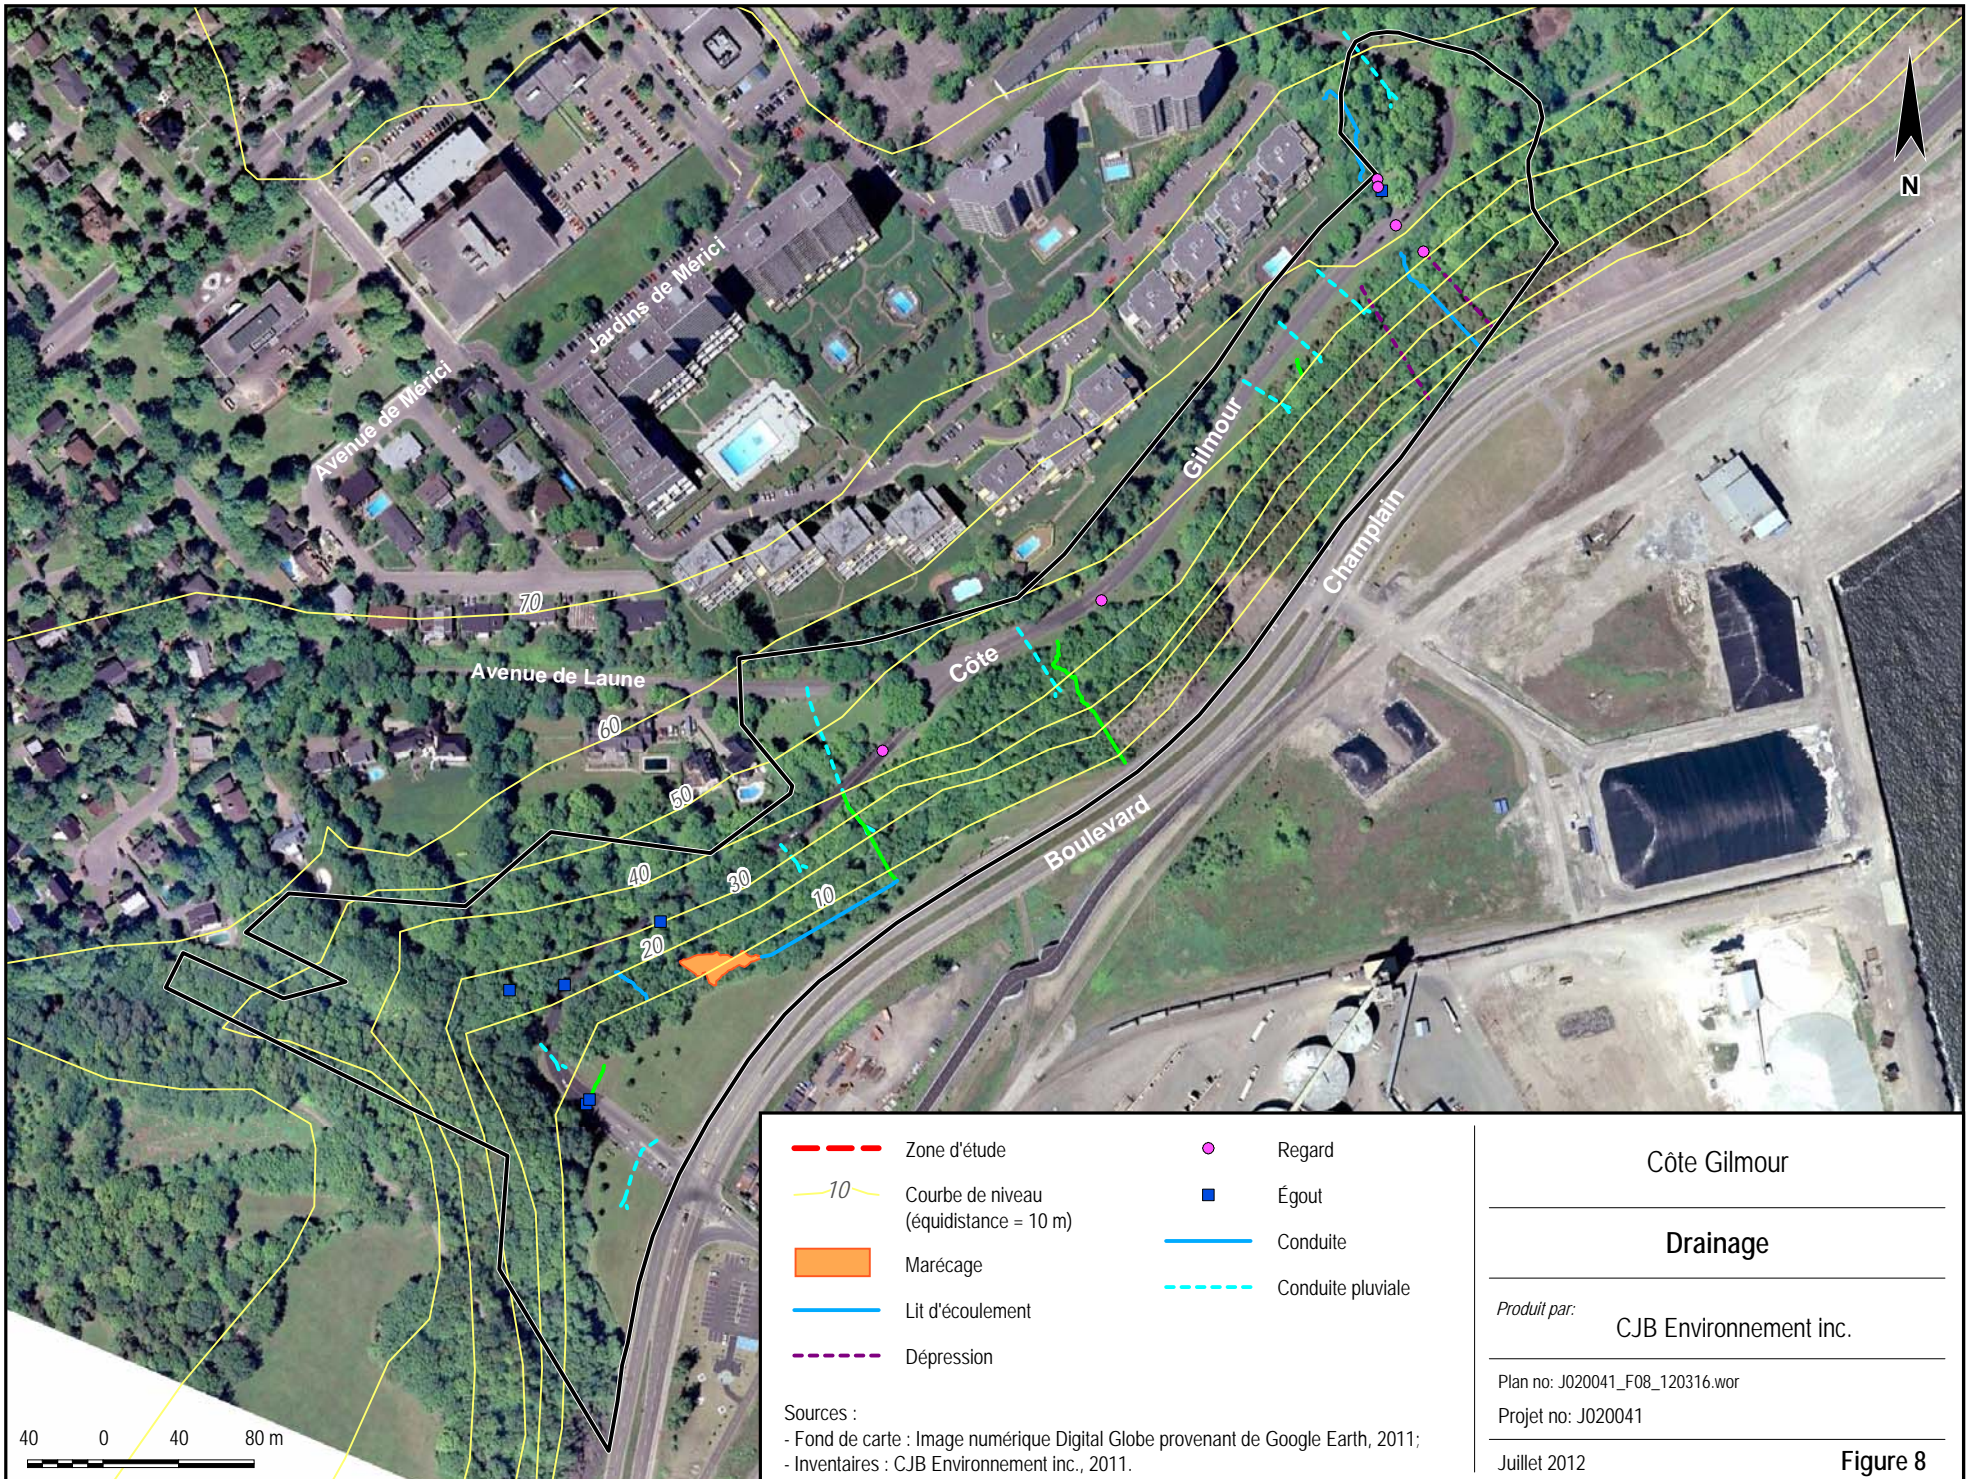
Figure 8

En plus de ces conduites, des dépressions et lits mineurs d'écoulement ont été répertoriés par AECOM lors de relevés effectués à l'été 2011. Ces éléments sont localisés sur la Figure 8.

Lors des relevés de 2011, un seul milieu humide a été recensé dans la zone d'étude. (AECOM, 2011), ce qui confirme les observations de Genivar (2005). AECOM a décrit ce marécage de petite superficie, localisé en bas de pente. L'eau s'y accumule et demeure stagnante avant de percoler ou de s'évaporer. Cette eau proviendrait essentiellement d'un lit d'écoulement parallèle au boulevard Champlain (voir la Figure 8). Il semble en outre que, lors d'épisodes de hautes eaux, le trop-plein d'un drain bétonné voisin s'écoule directement dans le marécage, contribuant à y maintenir des conditions humides. Il s'est développé dans cette cuvette un marécage arborescent, sur une superficie établie à 0,03 ha. La localisation du marécage est montrée à la Figure 8.

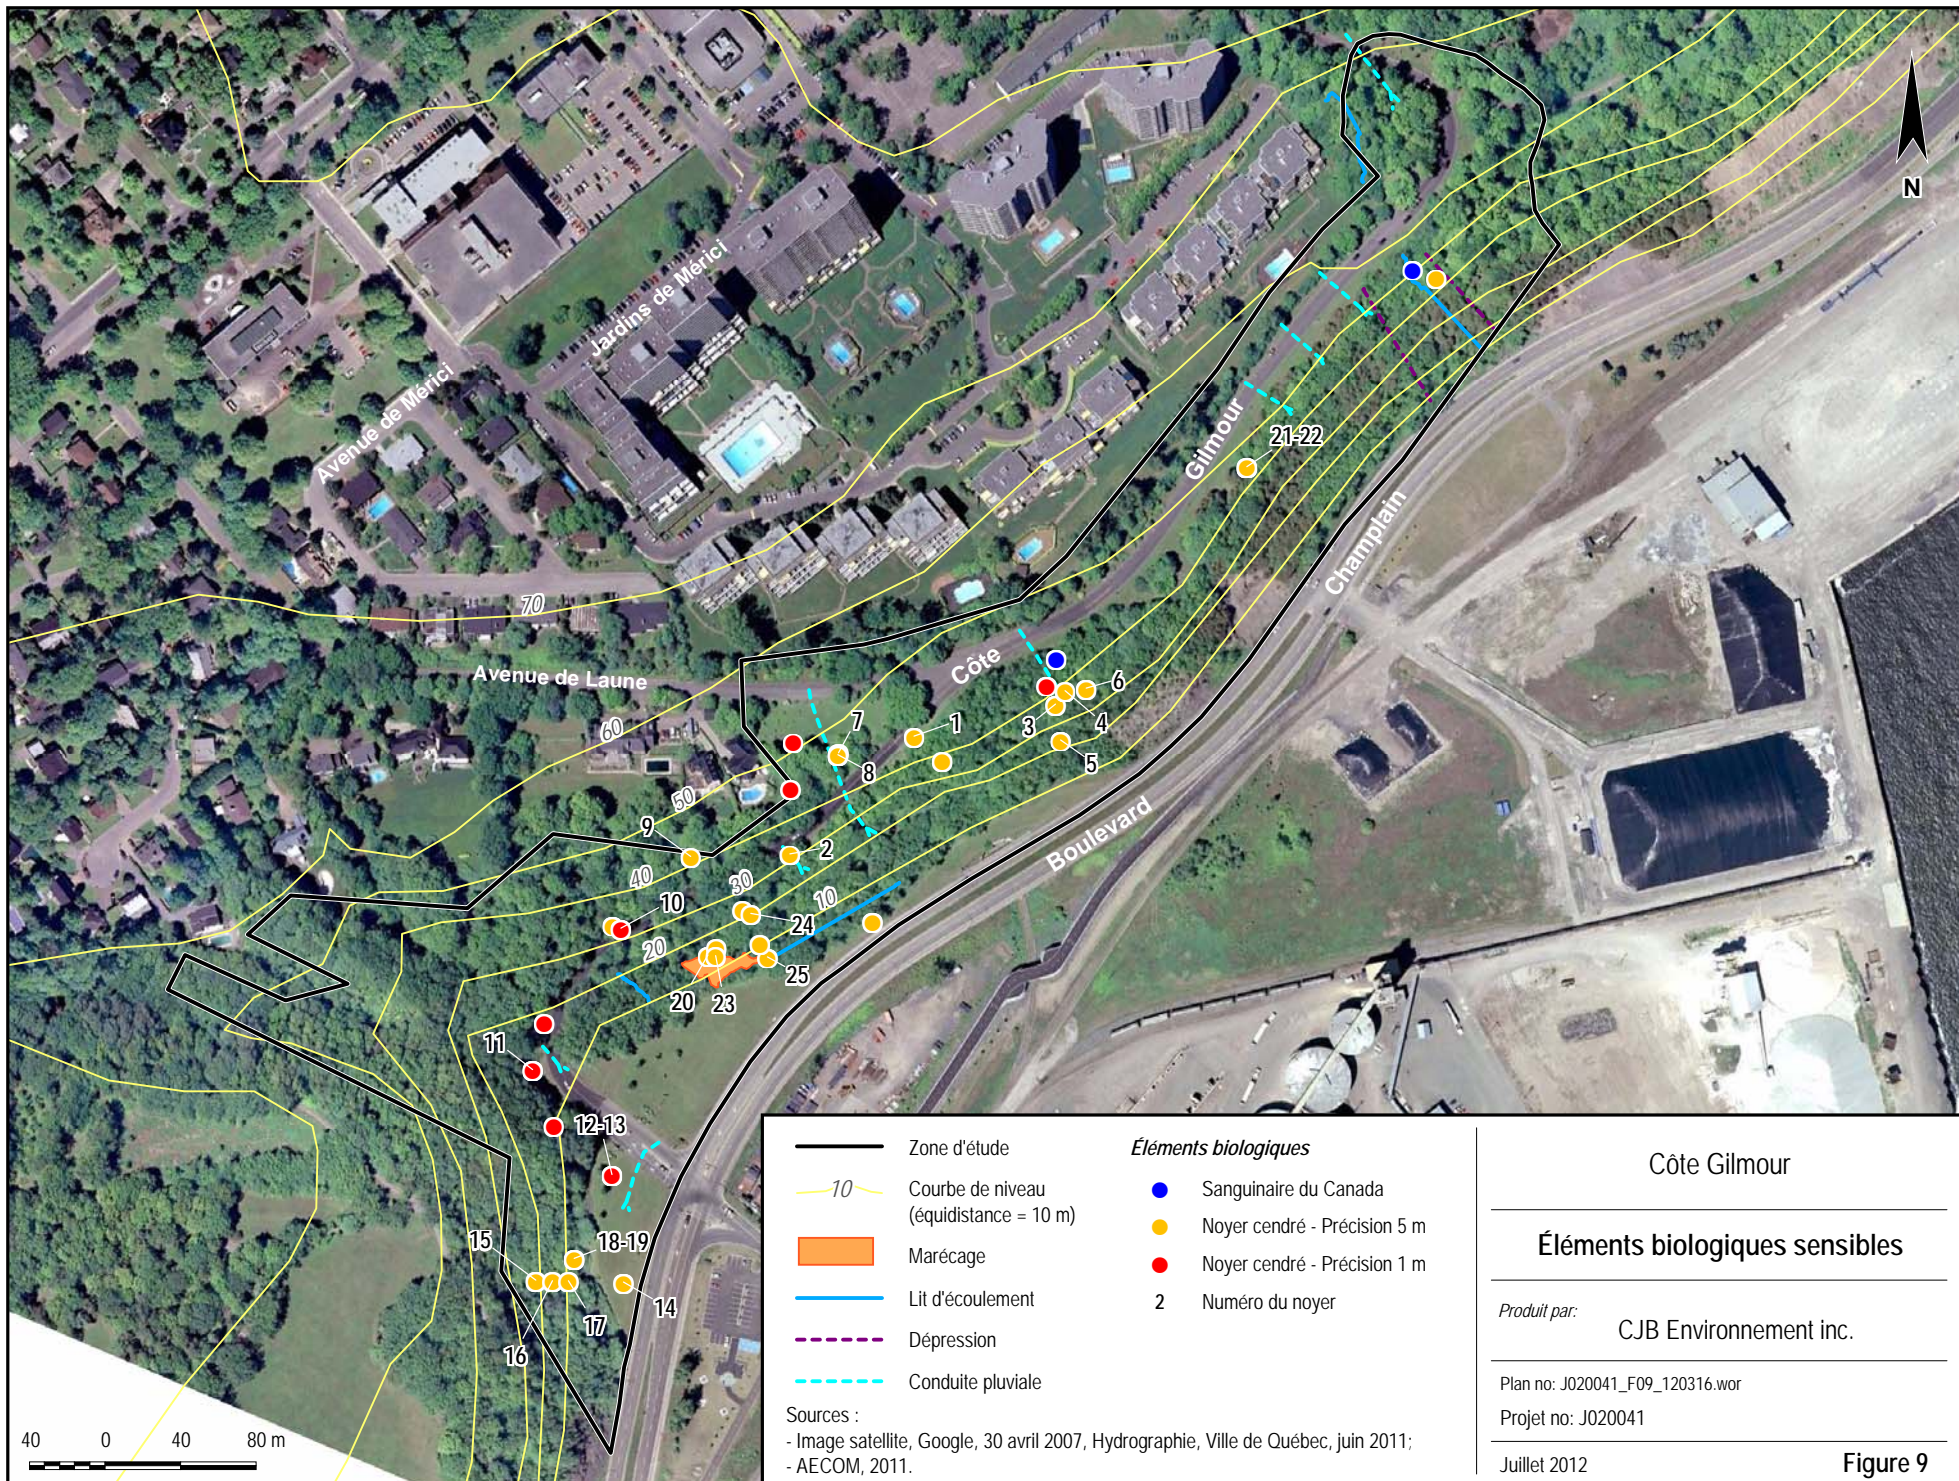
Figure 9

Les travaux ont permis de recenser 31 noyers cendrés et d'évaluer l'état de santé de 25 d'entre eux. Comme le montre la Figure 9, ces arbres sont répartis sur l'ensemble de la zone d'étude, à l'exception de la partie nord. Le Tableau 2 présente les résultats de l'évaluation de l'état de santé des 25 noyers cendrés. Ces données indiquent que 12 des 25 spécimens caractérisés présentent des signes de dépérissement associés au chancre du noyer, tandis que les 13 autres ne semblent pas avoir été affectés par le champignon.

Dans le cas de la sanguinaire, deux talles d'environ 25 plants ont été observées. Leur localisation est présentée à la Figure 9. Il faut noter que la sanguinaire du Canada n'est pas une plante rare au Québec et que sa désignation vise principalement à la protéger de la pression de récolte (MDDEP, 2005).

Il sera probablement impossible d'éviter d'affecter directement certains noyers cendrés. Les noyers no.10 et no.11 d'une part, et les no.12 et no.13 d'autre part (les noyers sont localisés sur la Figure 9, présentée précédemment) pourront en effet être touchés, respectivement par la construction du muret et par le raccordement de la conduite pluviale. Même s'il n'était pas requis de les abattre, toute atteinte à leurs racines ou à

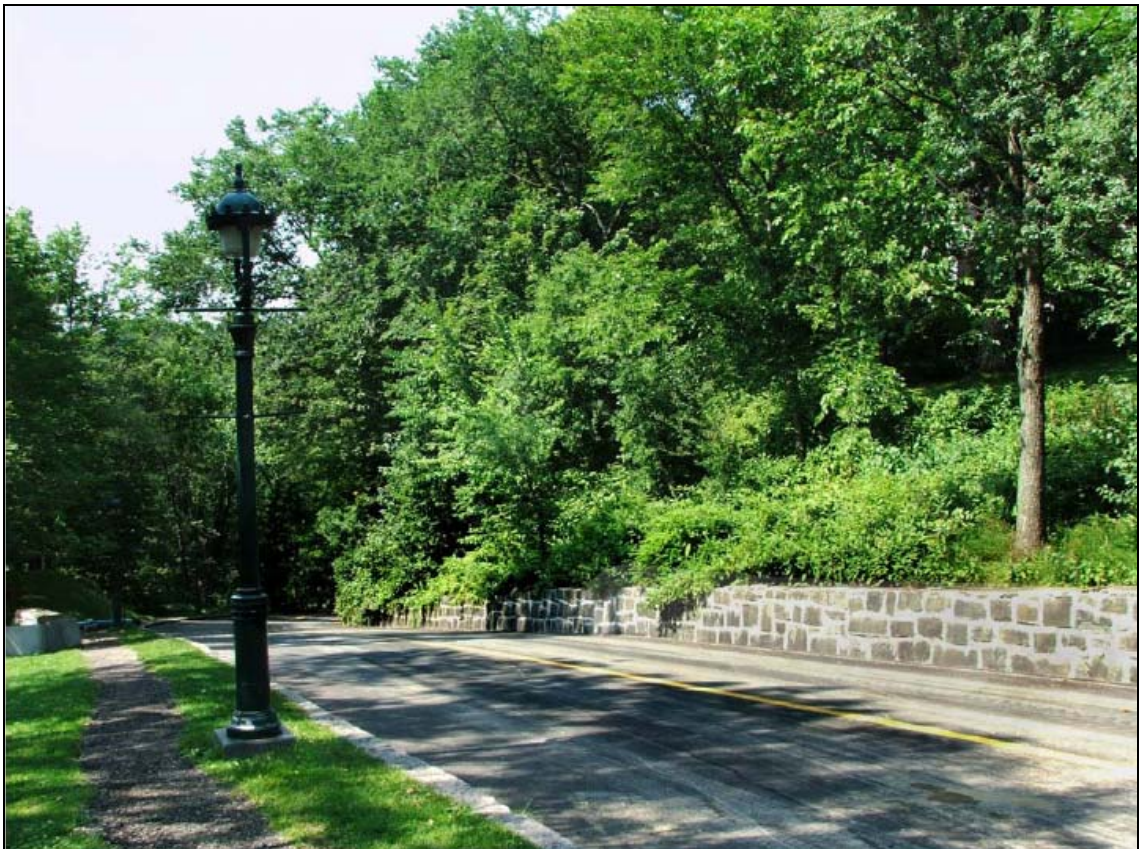
Figure 11 Aperçu de la côte Gilmour dans le segment bordé d'un muret

2. Abattage et élagage d'arbres (SUITE)	Paysage	L'abattage d'arbres en bordure du chemin aura pour effet de modifier le paysage perçu par les usagers de la côte. L'effet sera marqué notamment dans le secteur du muret, où la végétation, qui retombe actuellement par-dessus le muret (voir la Figure 11) en sera par la suite éloignée par la construction du mur de soutènement. Comme le nouveau muret sera construit à moins de 1 m derrière le muret actuel, l'effet est jugé mineur.	<ul style="list-style-type: none"> - Restreindre la coupe d'arbres au strict nécessaire et protéger tous les arbres qui peuvent être sauvegardés. - Favoriser la reprise de la végétation après les travaux, en privilégiant des espèces indigènes déjà présentes dans le boisé. 	Considérant l'application des mesures d'atténuation, l'impact résiduel sera mineur.
	Patrimoine et archéologie	Comme la végétation et particulièrement les racines des arbres contribuent à la stabilité des pentes, l'abattage d'arbres pourrait entraîner des problèmes d'érosion important, surtout s'il y a effet d'entraînement et que plusieurs arbres tombent. Les glissements de terrain et autres phénomènes érosifs pourraient affecter des ressources archéologiques.	<ul style="list-style-type: none"> - Au moment de l'abattage d'arbres, un archéologue devrait être présent sur le site des travaux.
